# INFORME TÉCNICO

**Local:** Güemes

**Número de Ticket:** 106027

**Cafetera Cimbali**

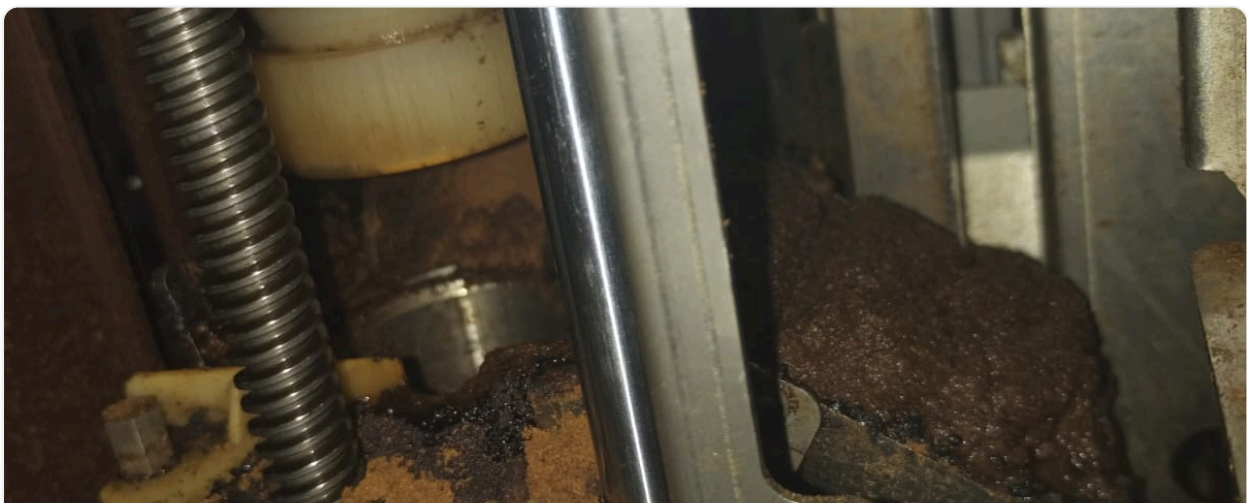
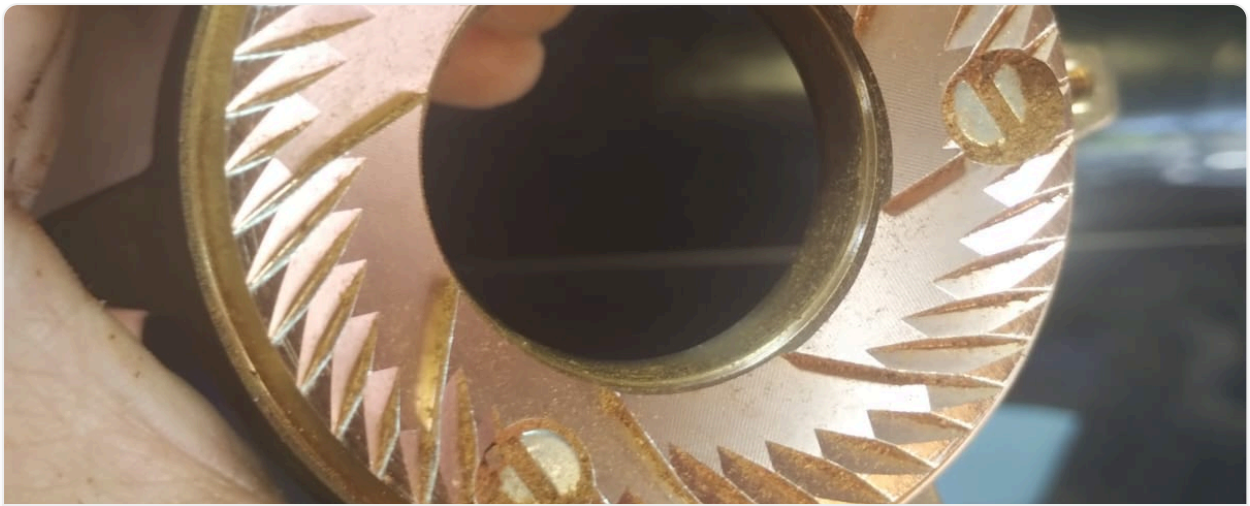
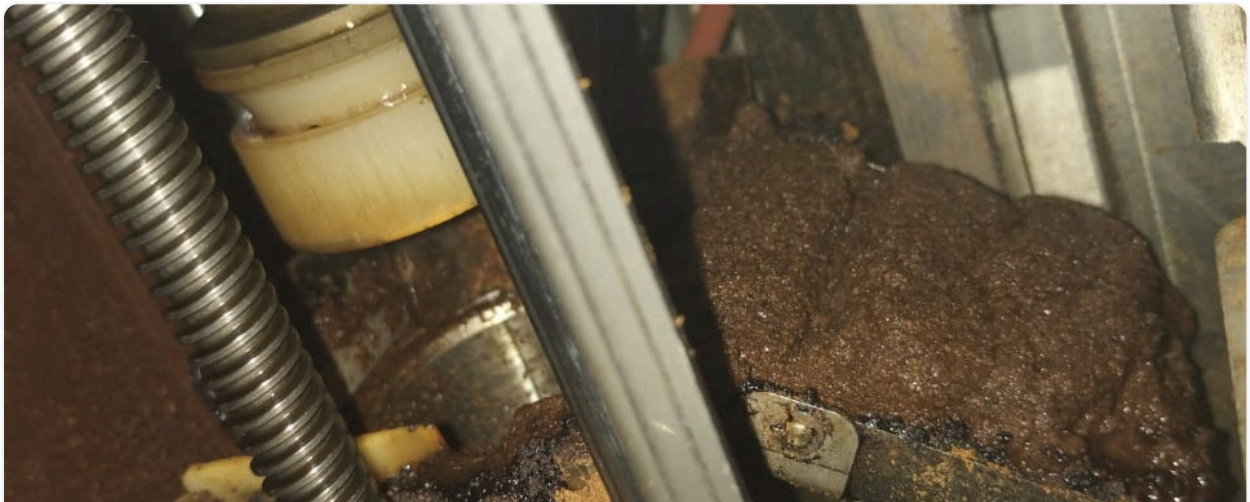
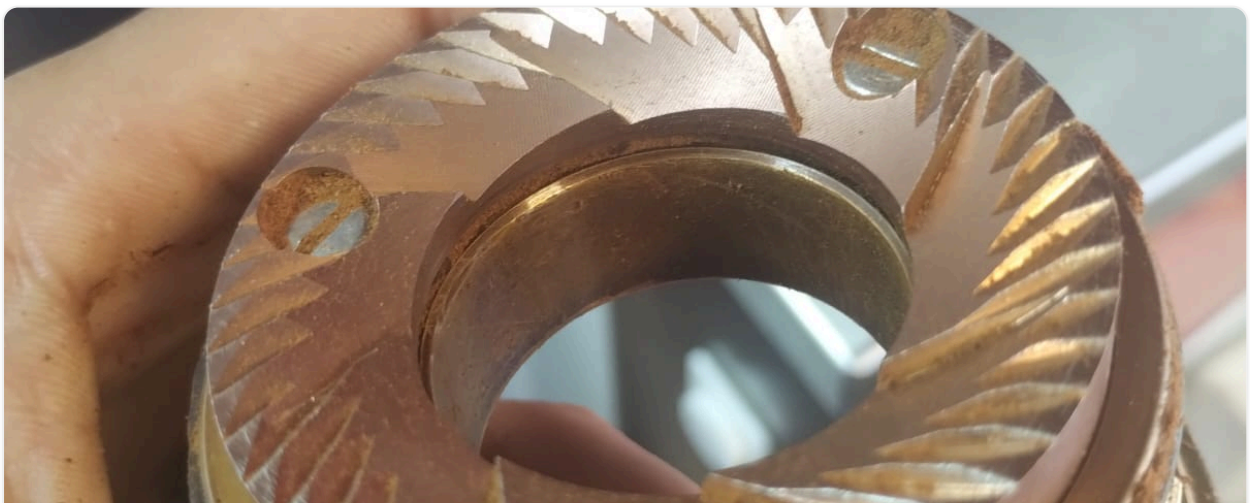
**DIAGNÓSTICO DEL GRUPO EROGADOR:** Durante las pruebas técnicas se observó que las extracciones y las pastillas de borra residual presentan un exceso de humedad (borra "aguada"). Este síntoma evidencia una falla crítica en la compresión y sellado de la cámara de erogación. Se determinó que la causa raíz es el desgaste por uso de los O-rings (juntas tóricas) del sistema de pistón, los cuales han perdido elasticidad, permitiendo filtraciones de agua y evitando que se genere la presión hidráulica requerida sobre la pastilla de café.

- Mantenimiento Correctivo (Urgente): Se recomienda realizar el reacondicionamiento del grupo erogador a la brevedad para garantizar la calidad final del producto y la eficiencia del equipo.

- **Repuesto Requerido:** Se solicita la provisión de 1 (Un) Kit de O-rings para Pistón de Grupo (Superior e Inferior).
