# INFORME TÉCNICO

Mantenimiento Correctivo

**Artefacto:** Máquina de Café Espresso Profesional

**Marca:** Cimbali

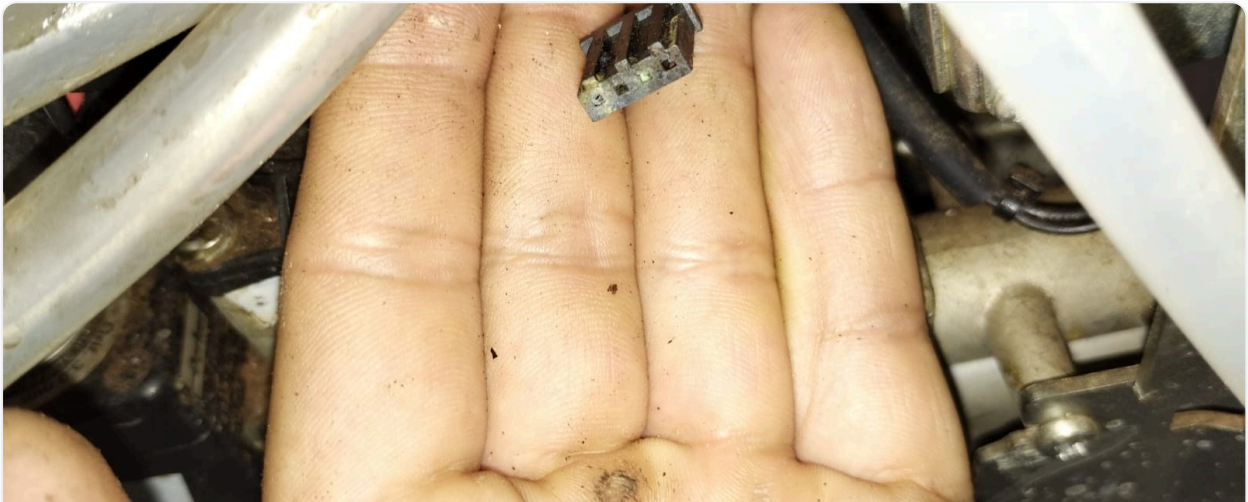
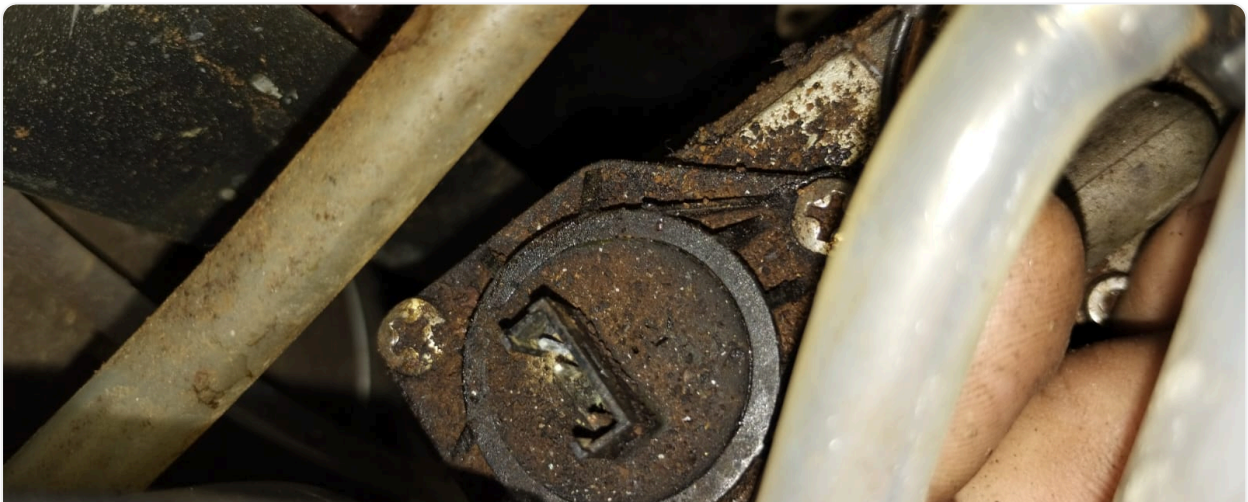
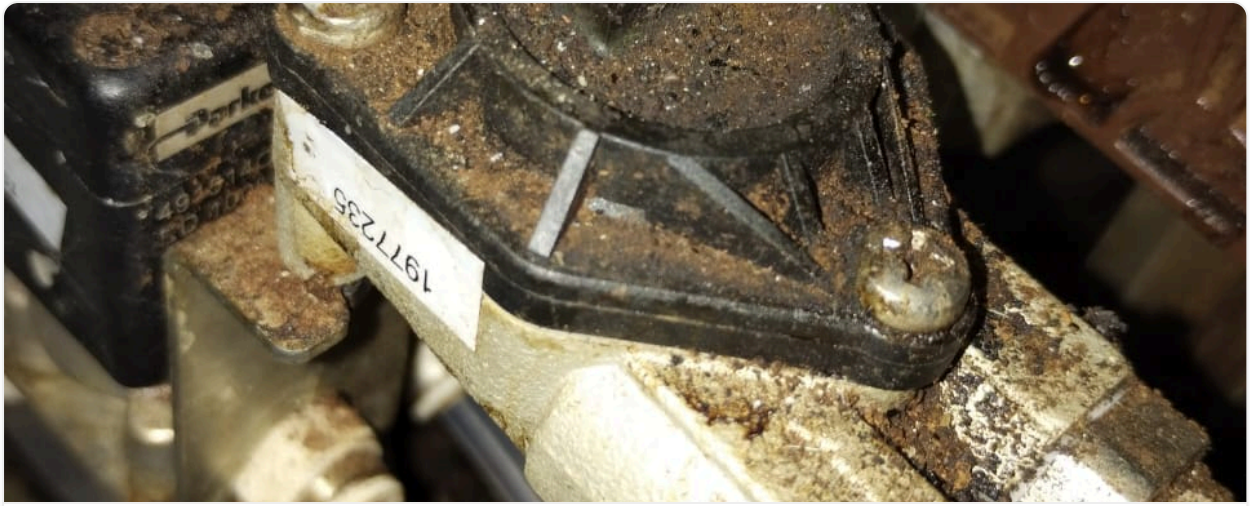
Tras la inspección del circuito hidráulico y electrónico, se detecta una avería en el sensor volumétrico (contador de flujo/flowmeter). El componente presenta una rotura física/interna que impide la medición correcta del caudal de agua, imposibilitando la dosificación automática del café.

**Acción realizada:** Desarme y diagnóstico de falla. El equipo queda apagado por seguridad operativa.

**Requerimiento:** Se solicita la adquisición urgente del siguiente repuesto para completar

la reparación:

1 (Un) Sensor Volumétrico compatible con marca Cimballi.
