# INFORME TÉCNICO

**Local:** Lanús Este

**Molino Dosificador / Cafetera**

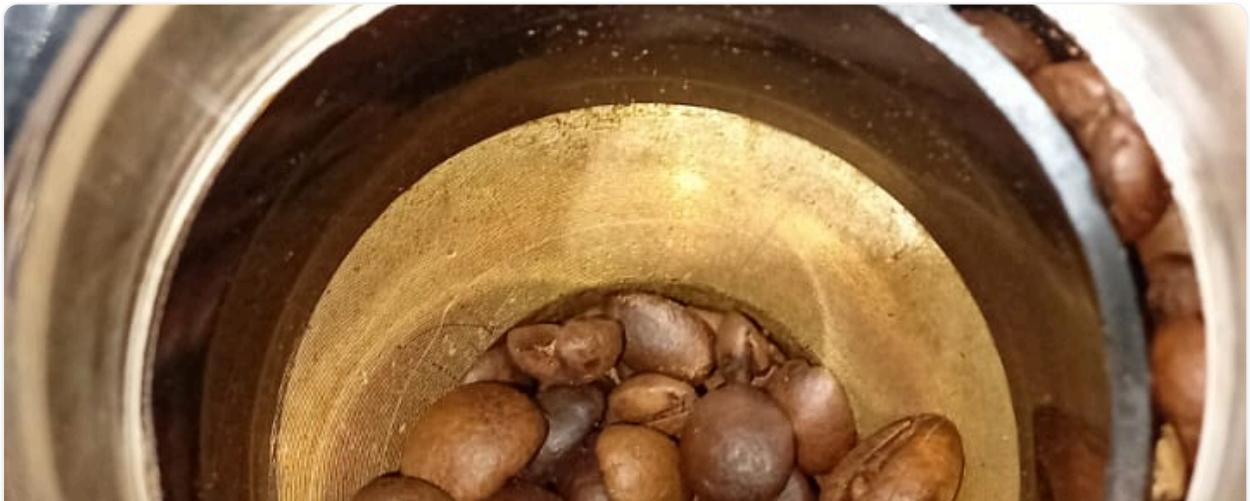
WhatsApp Image 2025-12-21 at 14.47.40 (1)

Se realizó una intervención técnica correctiva por bloqueo mecánico en el sistema de molienda y fallas de lectura en los sensores de tolvas. Durante el desarme de las cámaras de molienda, se detectaron cuerpos extraños (fragmentos de ramas/madera) mezclados con el café en grano, lo cual provocó el trabado completo de las muelas y la imposibilidad de operación del equipo. Se procedió a la extracción de los objetos y limpieza exhaustiva del mecanismo.

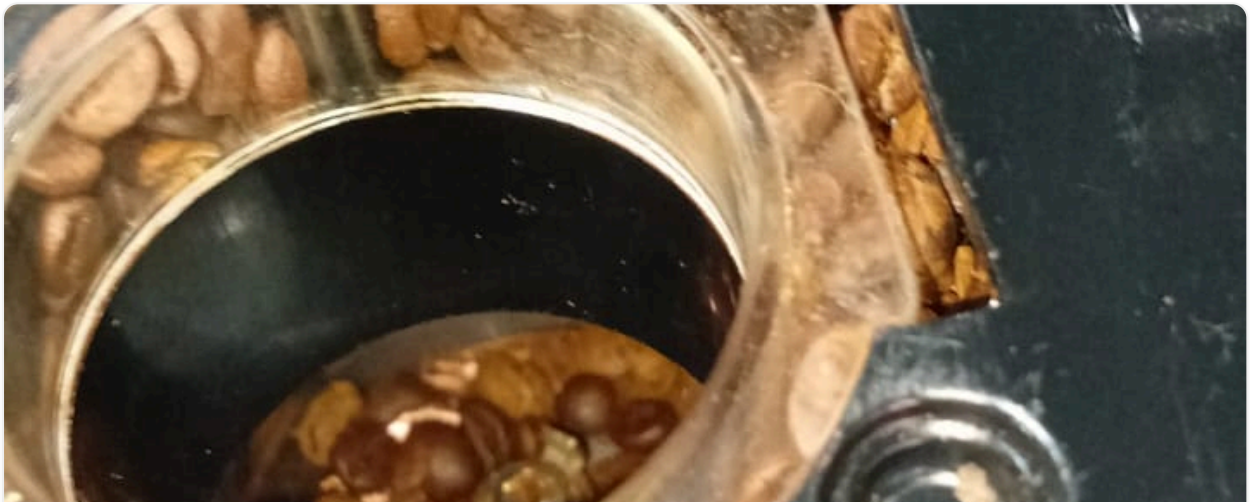
WhatsApp Image 2025-12-21 at 14.47.40

Adicionalmente, se diagnosticó que los sensores de presencia de grano en las tolvas presentaban obstrucción por acumulación de granos de café, generando falsas lecturas y errores de sistema. Se realizó limpieza y despeje del área sensorial.

- **Mejora Preventiva:** Se recomienda el reemplazo o reparación del borde de encastre (collarín) de las tolvas. El desgaste actual permite que los granos se filtren y caigan directamente sobre los sensores, provocando bloqueos y errores de lectura frecuentes.
- **Control de Calidad:** Se sugiere revisar el proceso de selección y limpieza del café en grano para evitar la entrada de cuerpos extraños que puedan dañar las muelas.
