# INFORME TÉCNICO

**Local:** Liniers

**Número de Ticket:** 105657

**CAFETERA CIMBALLI (N° Serie: 1842009)**

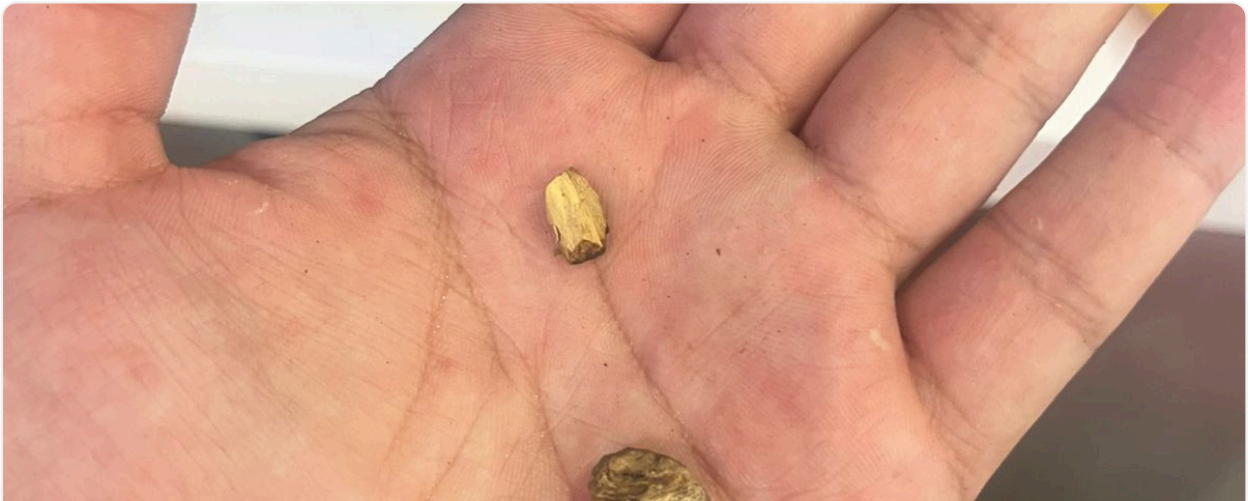
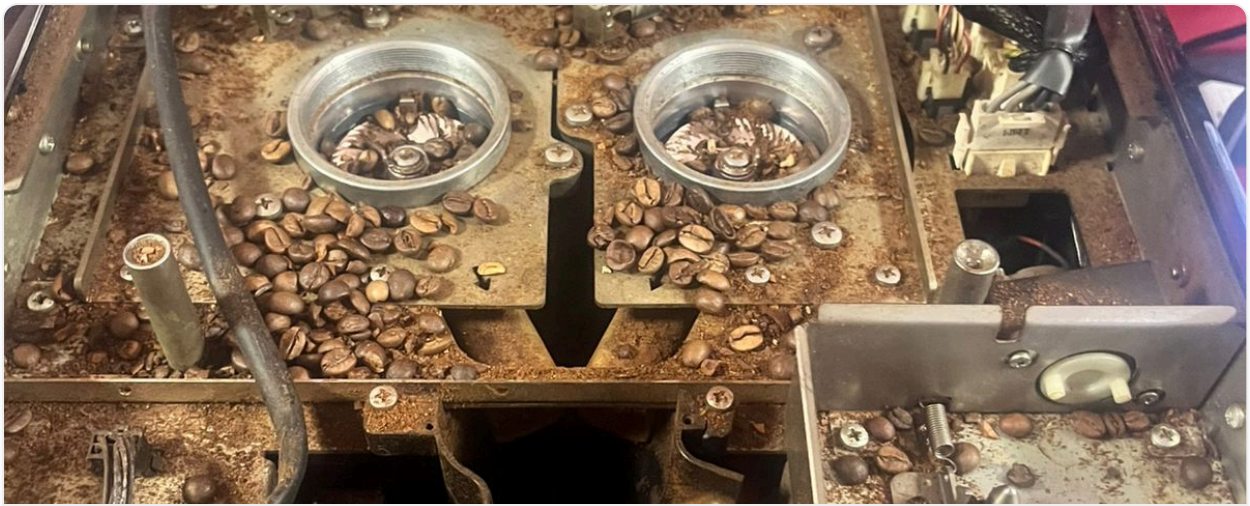
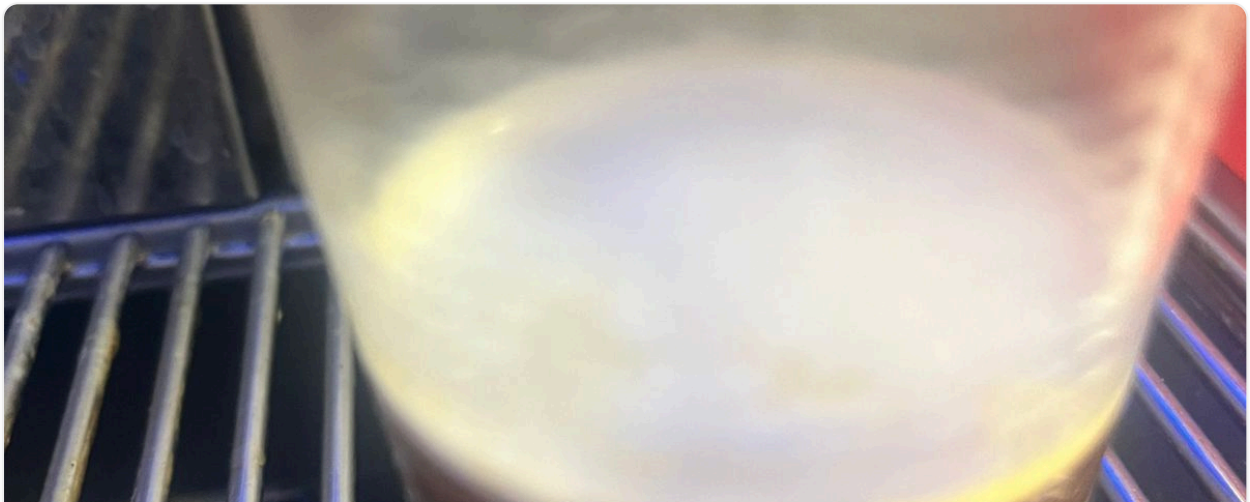
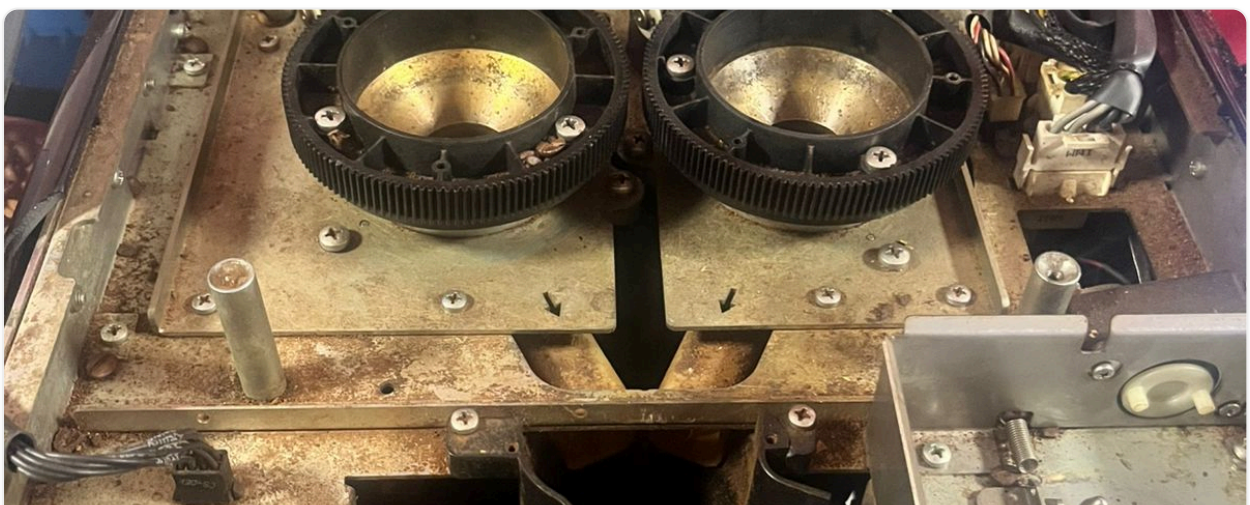
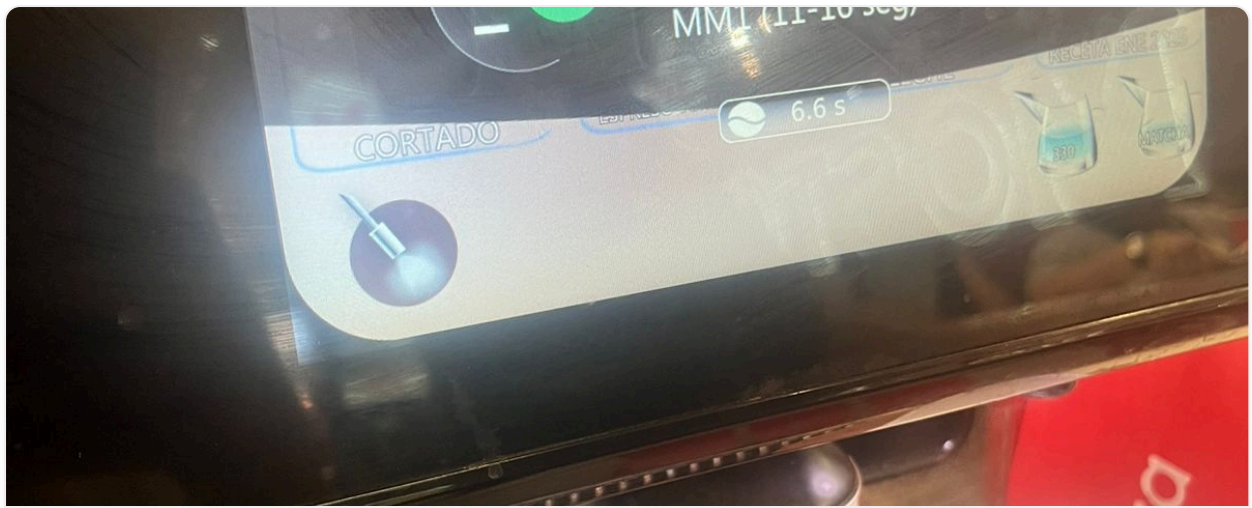
Al inspeccionar las cámaras de molienda, se detectó la presencia de cuerpos extraños (restos de ramas/madera) en ambos molinos, lo que provocó la traba mecánica de los motores. Se procedió al desarme completo de las cámaras, extracción de los objetos obstructivos y limpieza integral. Se realizó el reajuste mecánico del punto de contacto de las fresas (puesta a cero) y la calibración final de la granulometría para asegurar los estándares de extracción de café.

- Recomendaciones Operativas (Prevención): Se instruyó al personal del local para evitar llenar las tolvas hasta el tope, permitiendo una mejor visualización de posibles objetos extraños y evitando la compactación excesiva. Asimismo, se recomendó el uso de recipientes herméticos para el acopio del café en grano una vez abierta la bolsa.
- **Repuestos Solicitados:** Debido al daño mecánico por impacto de objetos duros y al desgaste natural, se solicita el cambio de 2 (Dos) Kits de Muelas/Fresas (Para MM1 y MM2).
