# INFORME TÉCNICO

**Número de Ticket:** 106596

**Fabricadora de Helado Soft (marca: Cattabriga)**

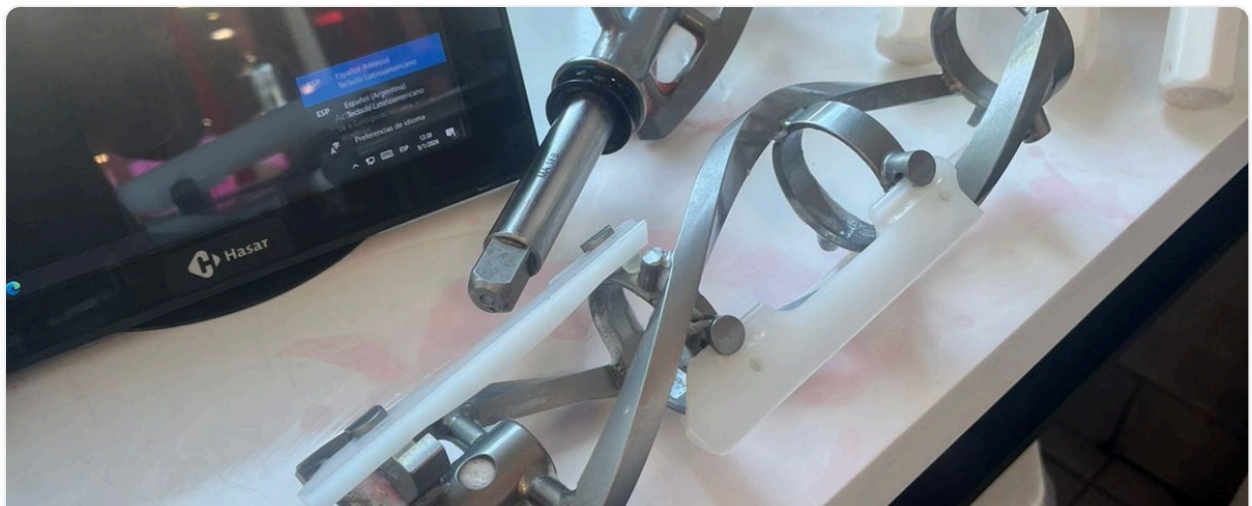
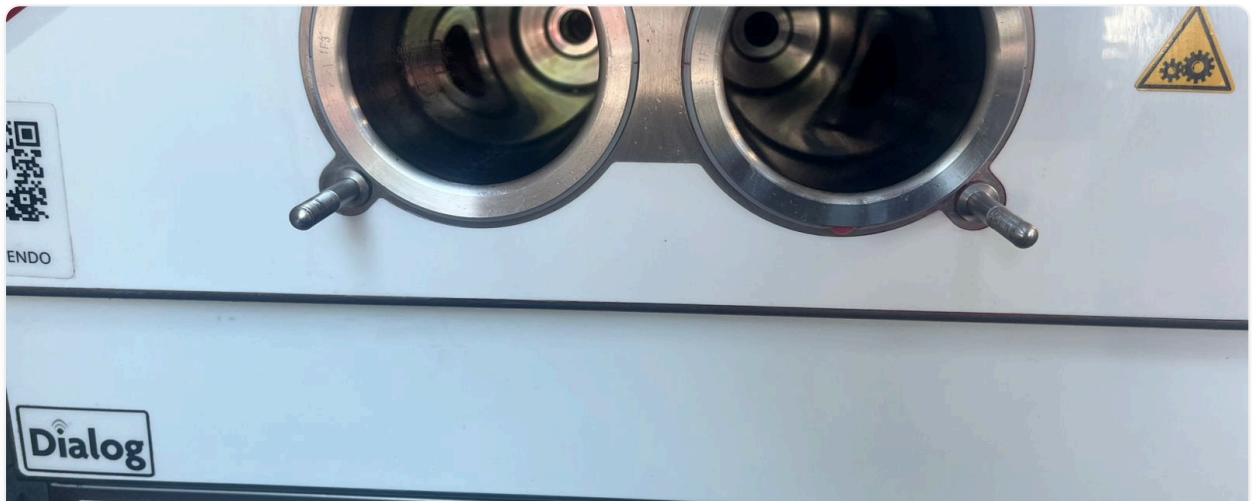
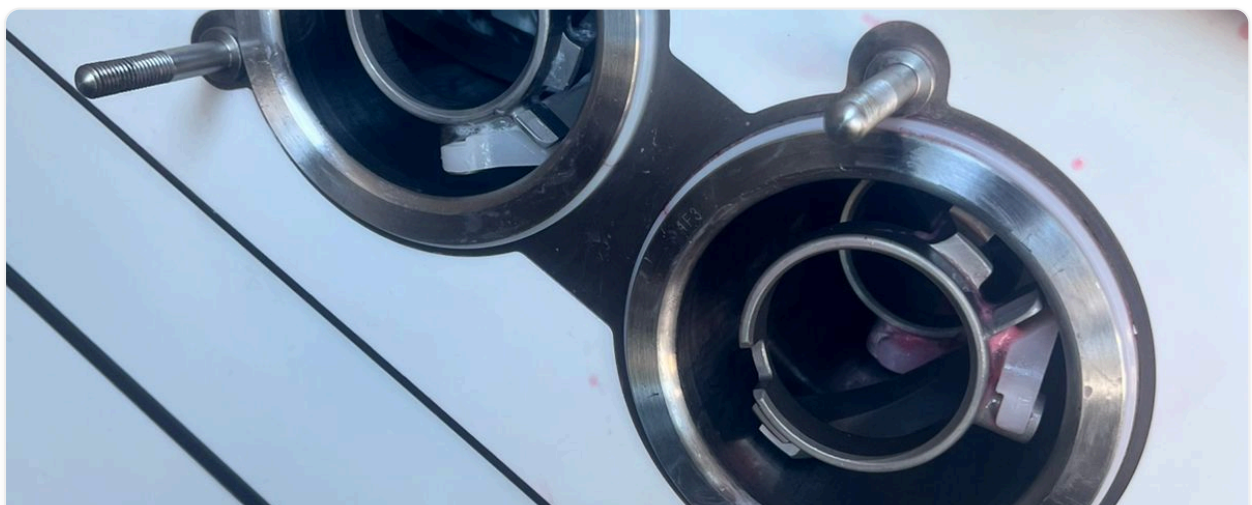
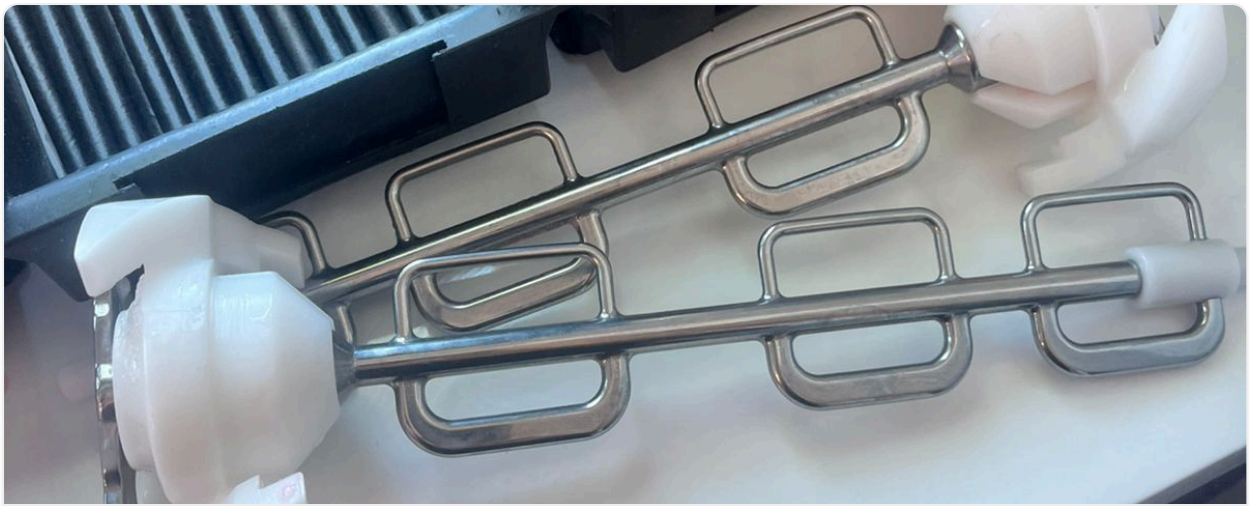
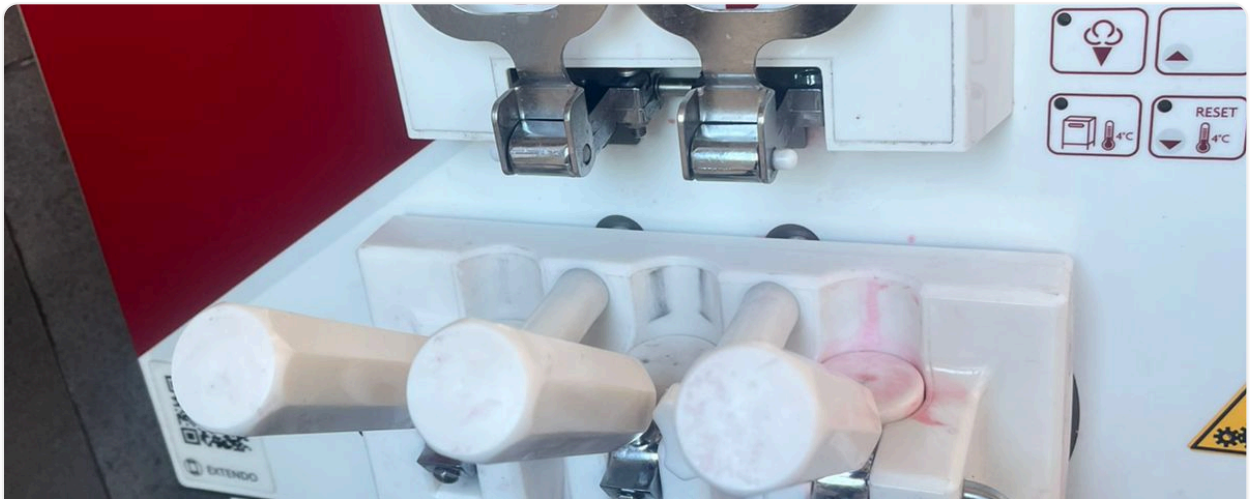
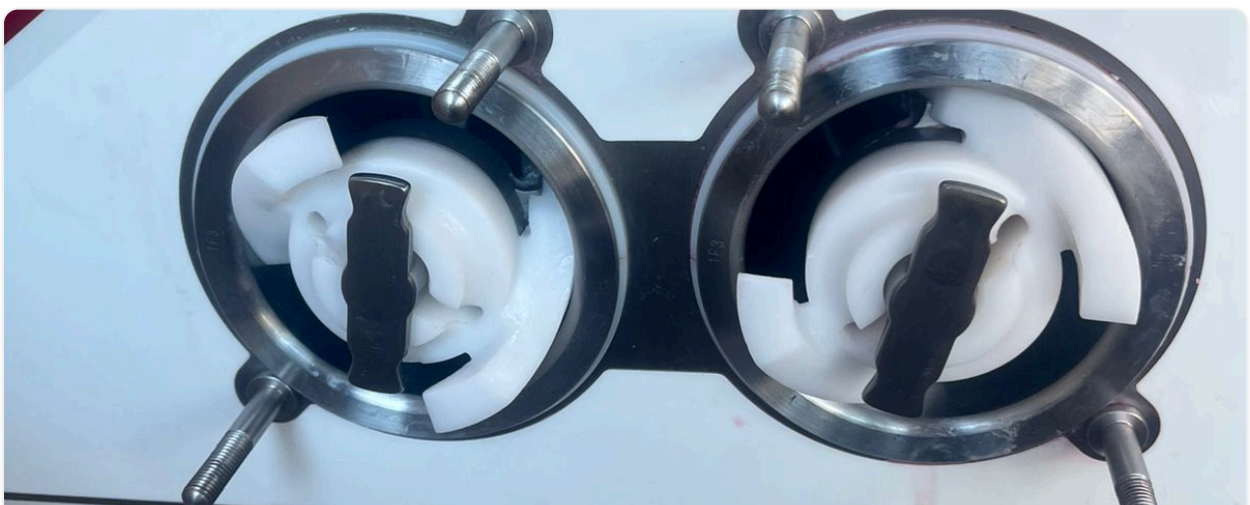
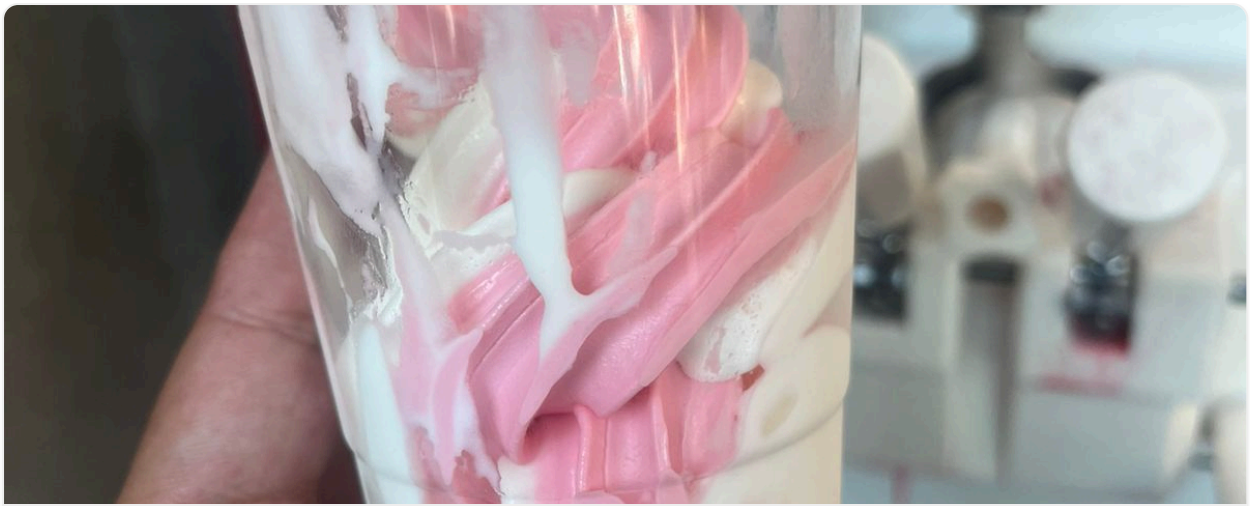
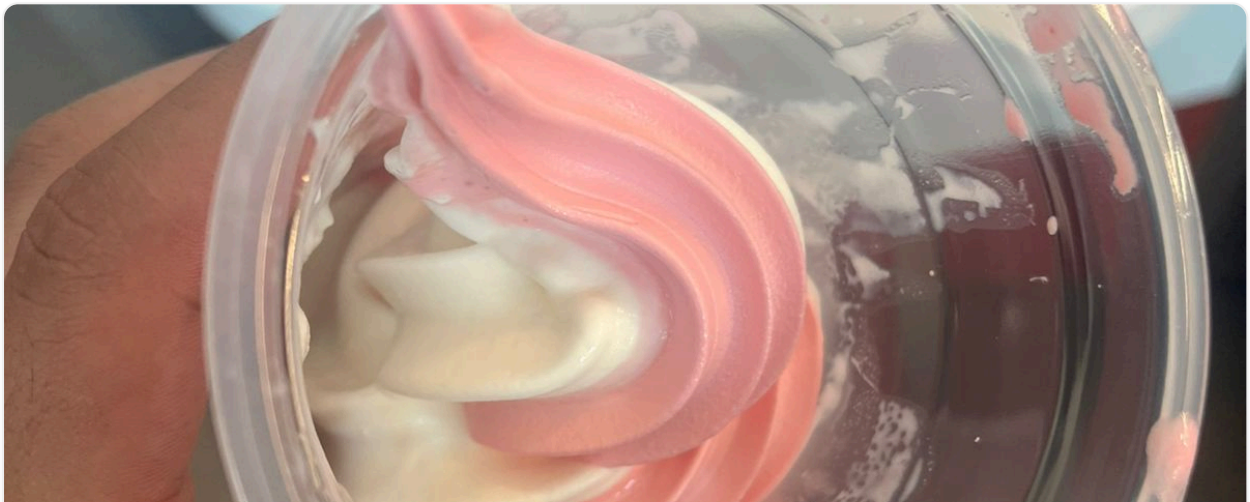
Se realizó una intervención técnica correctiva motivada por la pérdida de mezcla líquida por el frente del equipo durante el proceso de fabricación.

**INSPECCIÓN Y DIAGNÓSTICO:** Se procedió a la revisión minuciosa de los sellos y O-rings de la tapa frontal. Tras verificar que los componentes de goma se encuentran en óptimas condiciones de elasticidad y sin grietas, se descartó el desgaste de material como causa de la falla.

**ANÁLISIS DE CAUSA RAÍZ:** Se determinó que la fuga fue ocasionada por un error operativo de montaje por parte del usuario, resultando en un ajuste incorrecto o desalineación de la tapa frontal.

- **Desarme Integral:** Se retiraron todas las piezas del frente extractor y mandril.
- **Higienización Técnica:** Se realizó el lavado profundo de cada componente y sus respectivas juntas para asegurar que no existan residuos de producto que impidan el

sellado hermético.

- **Rearmado y Ajuste:** Se procedió al montaje correcto siguiendo los estándares técnicos de la marca, asegurando el torque adecuado en las perillas de sujeción.
- **Pruebas de Estanqueidad:** Se puso el equipo en ciclo de producción, verificando la ausencia total de filtraciones durante el batido y enfriamiento.
