# INFORME TÉCNICO

**Número de Ticket:** 104789

**Cafetera Cimbali**

Mantenimiento Franquicias Mostaza

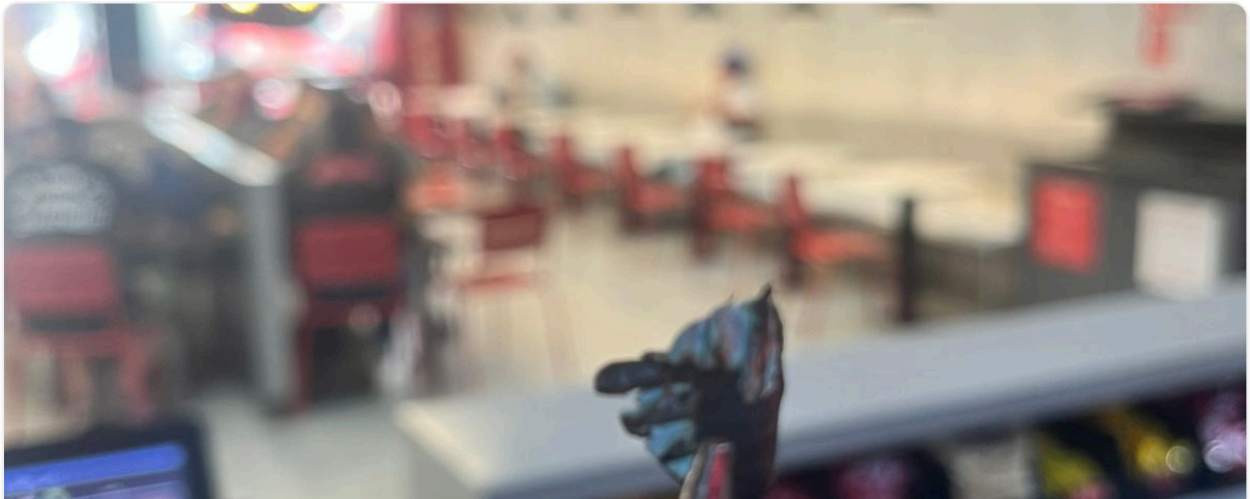
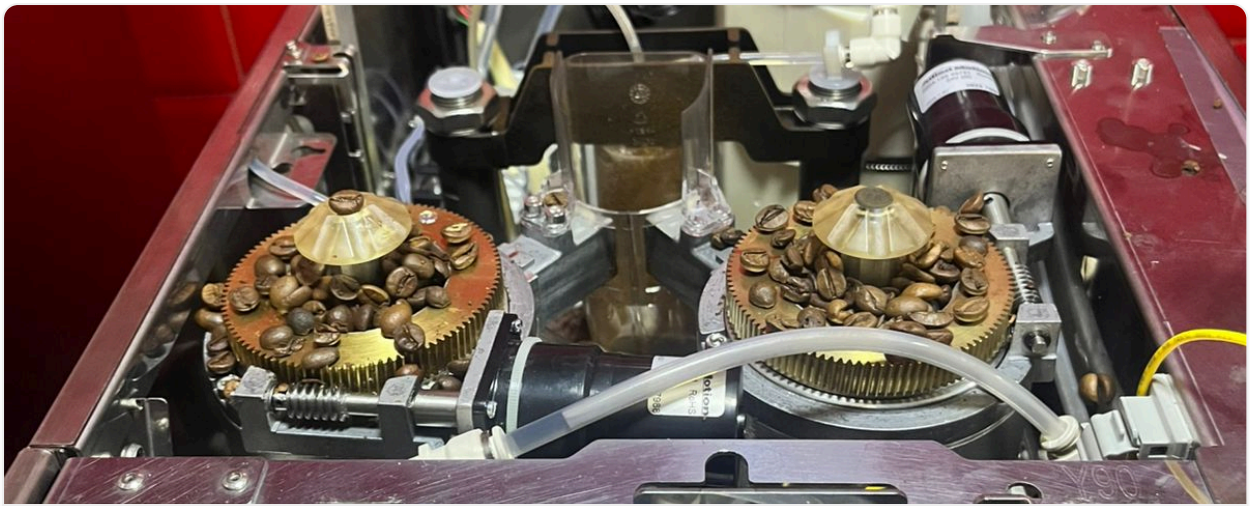
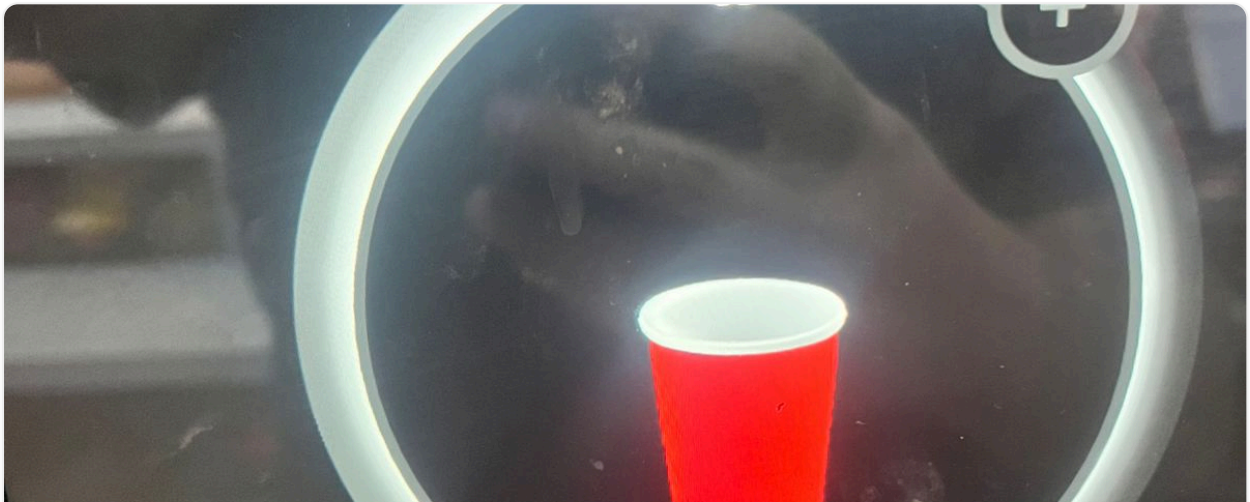
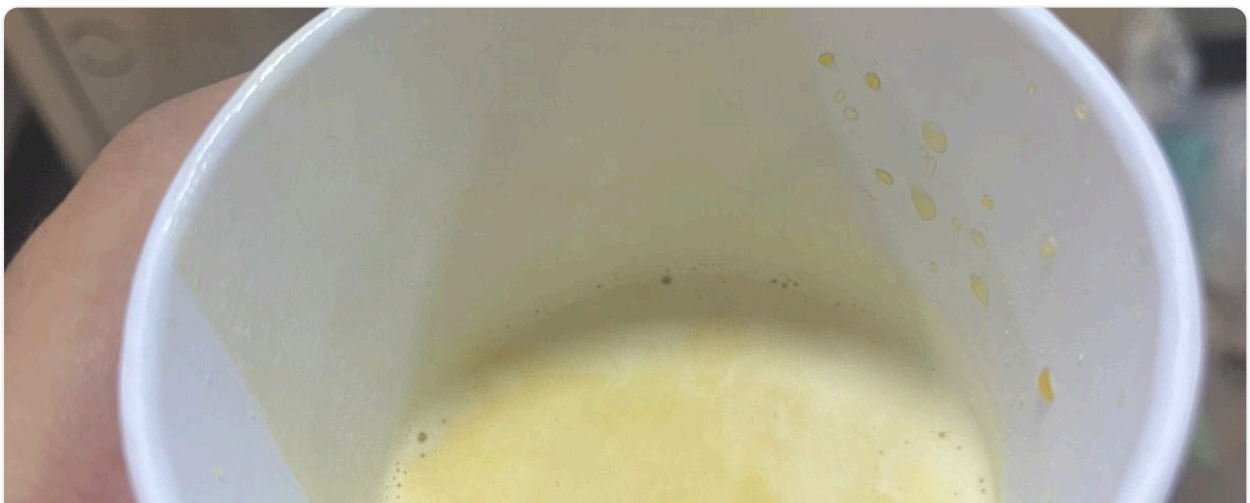
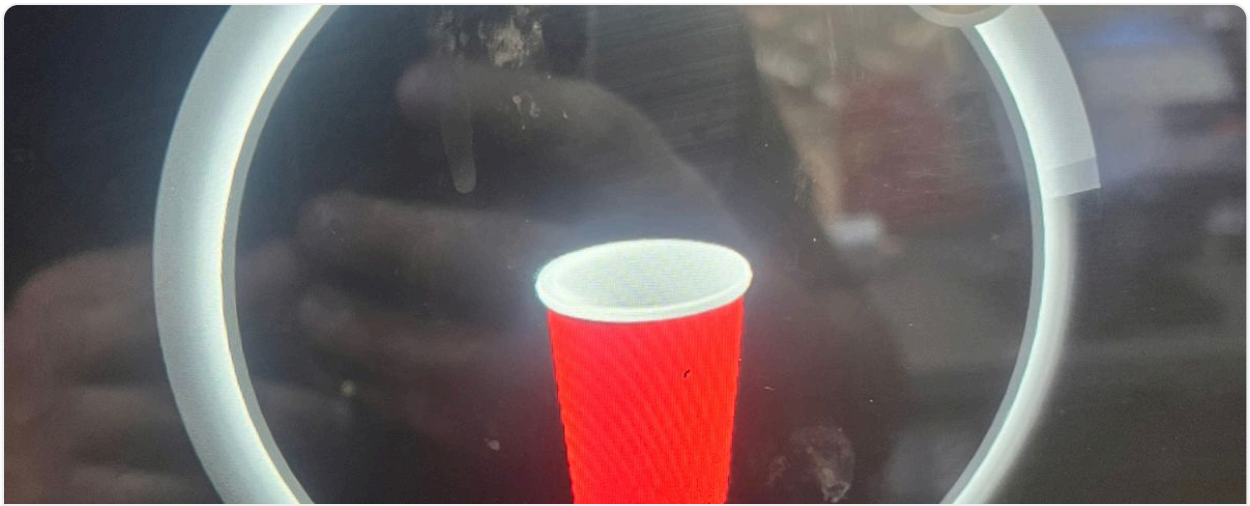
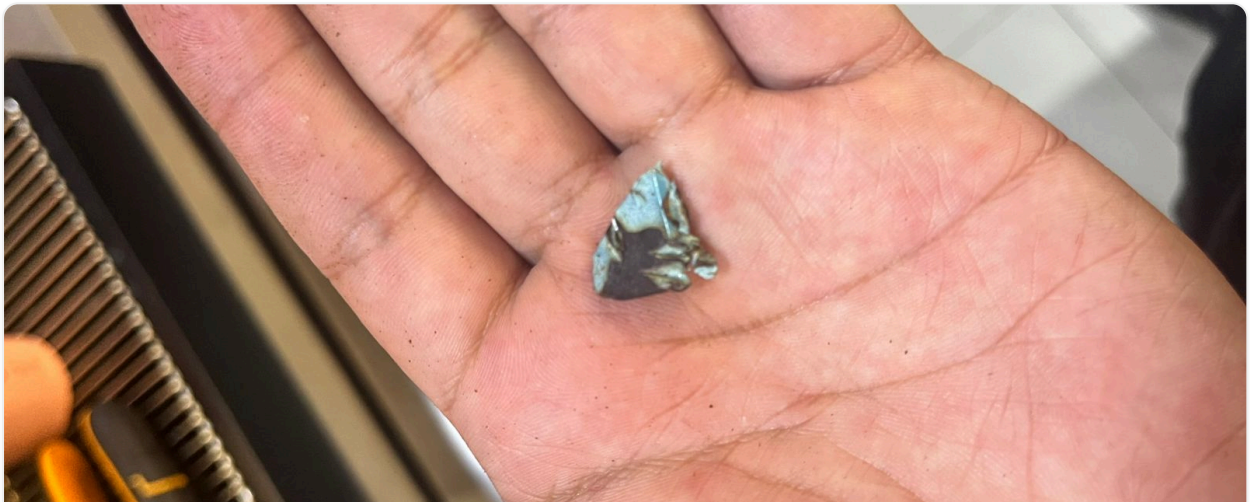
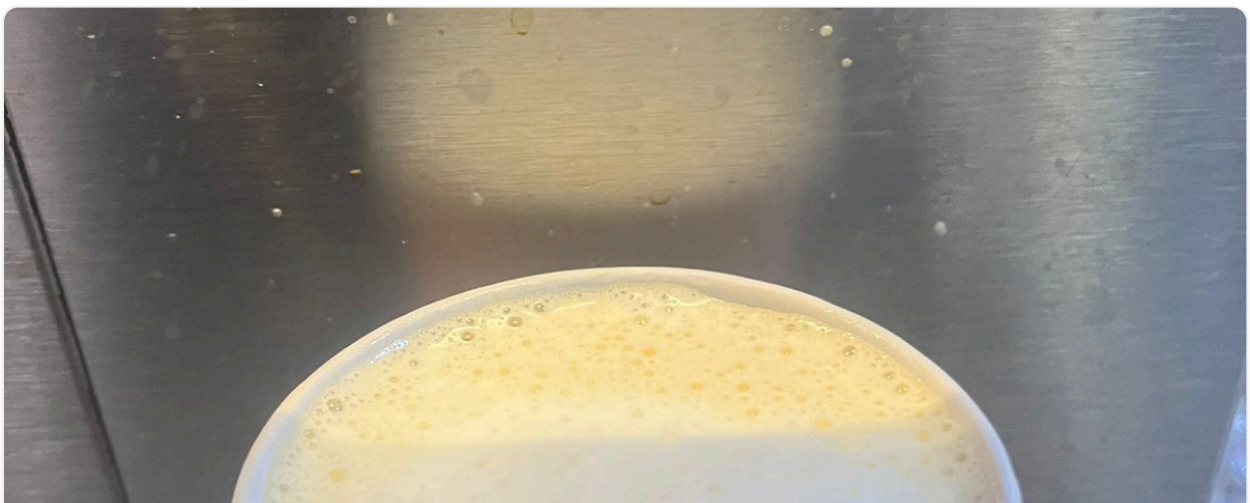
Se realizó una intervención técnica correctiva por anomalía en el funcionamiento del sistema de molienda. Durante la inspección de la cámara de molienda, se detectó un cuerpo extraño (fragmento de plástico) mezclado con los granos de café, lo cual obstruía el mecanismo y comprometía la operatividad del equipo. Se procedió a la extracción del objeto, limpieza exhaustiva de las fresas y verificación del correcto funcionamiento del motor.

- **Gestión de Calidad:** Se informó a la Gerencia del local sobre el hallazgo del fragmento de plástico dentro del molino. Se recomienda elevar el reclamo correspondiente al proveedor de café, ya que la presencia de objetos duros en los granos representa un riesgo alto de rotura de muelas y motor.
- **Control Preventivo:** Se sugiere implementar un protocolo de inspección visual del café en grano antes de su carga en las tolvas.
