# INFORME TÉCNICO

## Informe de Servicio Técnico

**Número de Ticket:** 106054

#### Freezer de Almacenamiento de Carnes

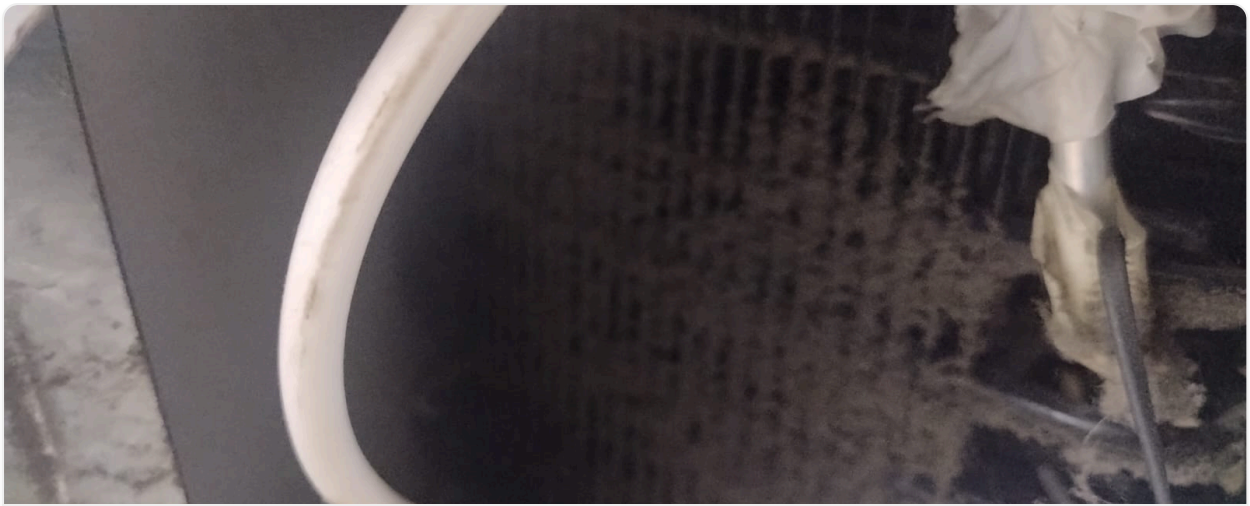
WhatsApp Image 2026-01-02 at 19.54.11 (1)

**SISTEMA DE VENTILACIÓN:** Se detectó el forzador (motor ventilador) del condensador bloqueado. Tras la inspección, se constató que un aspa (hélice) se encontraba deformada, haciendo tope contra el chasis del equipo e imposibilitando el giro. Este bloqueo mecánico provocaba un sobrecalentamiento crítico del sistema por falta de disipación térmica. Se procedió a enderezar y alinear el aspa liberando el motor para su funcionamiento normal.

**MANTENIMIENTO PREVENTIVO:** Se realizó la limpieza técnica profunda del radiador condensador, el cual presentaba una severa obstrucción por suciedad ambiental, factor

- **Alerta Estructural:** Se advierte que el panel de chapa lateral es susceptible a deformaciones mecánicas. Cualquier impacto accidental (especialmente durante la carga y estiba de mercadería) puede comprometer la alineación de la chapa contra las aspas del motor.
- **Capacitación Operativa:** Se instruyó al personal sobre la importancia de evitar golpes en el sector de la unidad condensadora para prevenir nuevos bloqueos mecánicos del forzador.
