# INFORME TÉCNICO

**Local:** San Justo Peatonal

**Número de Ticket:** 106207

CAFETERA CIMBALLI (N° de Serie: 1840208)

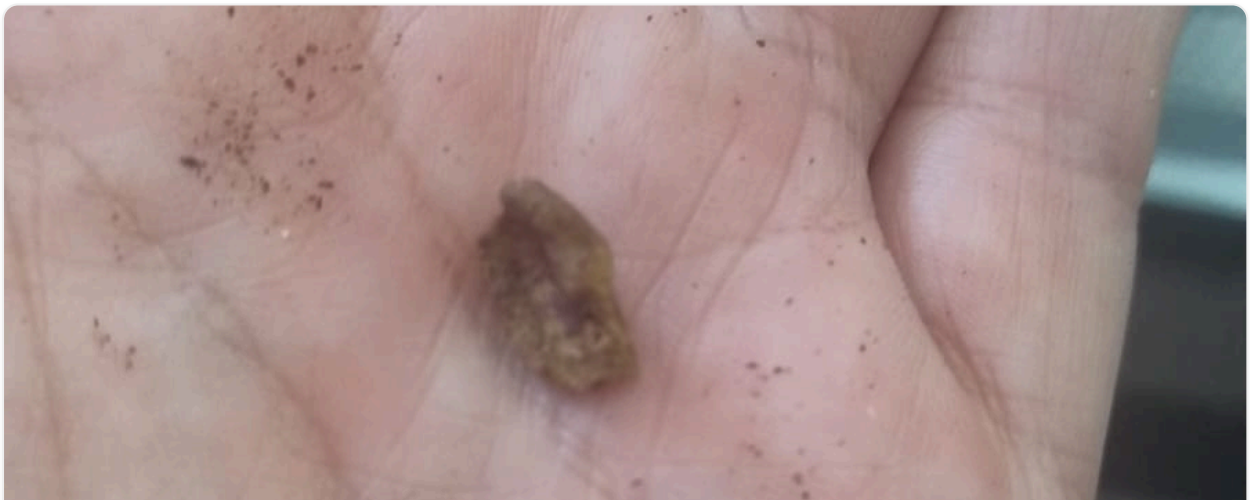
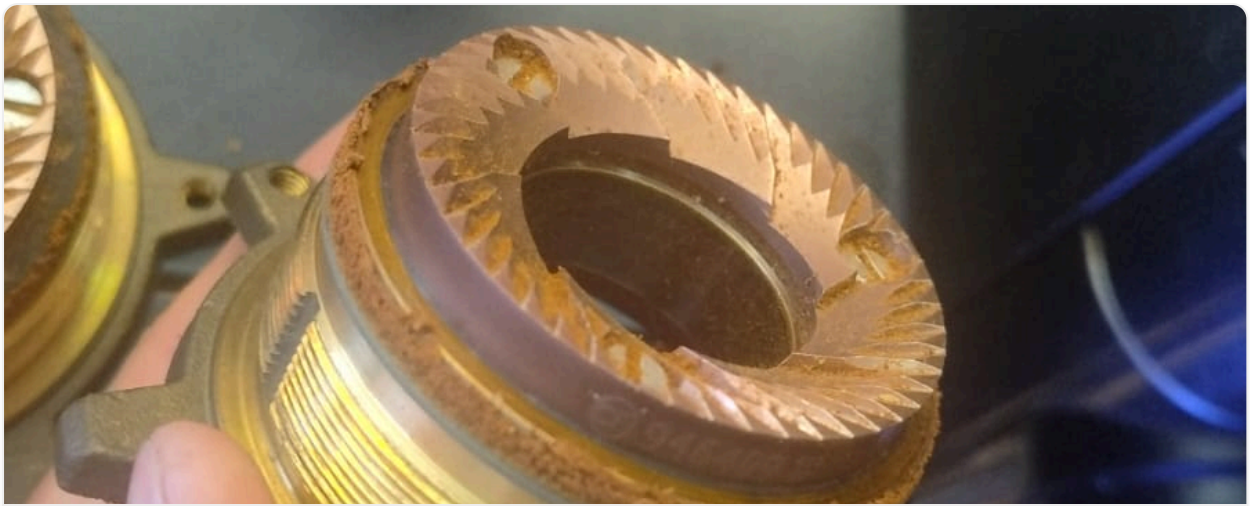
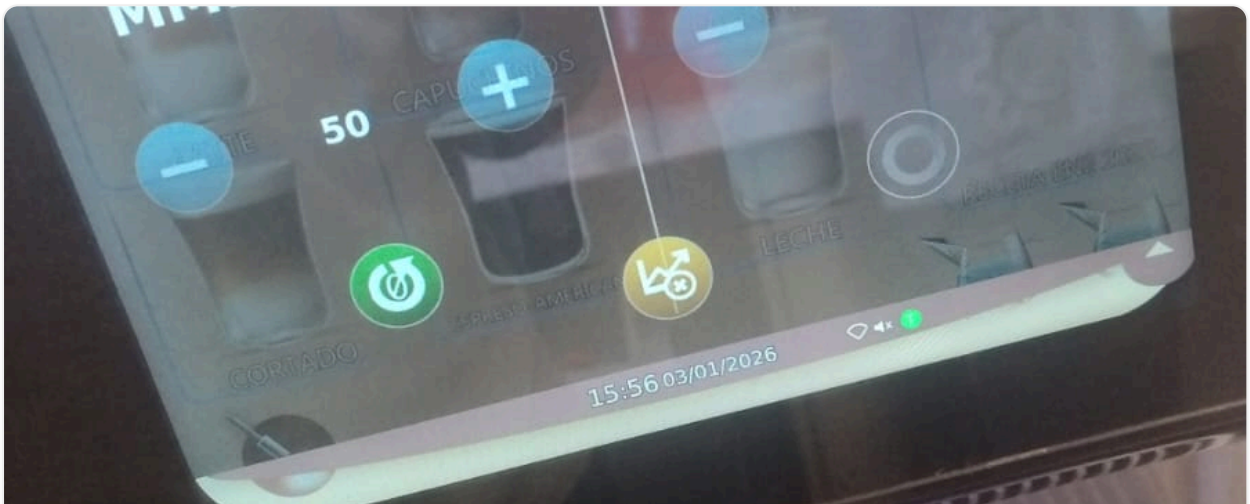
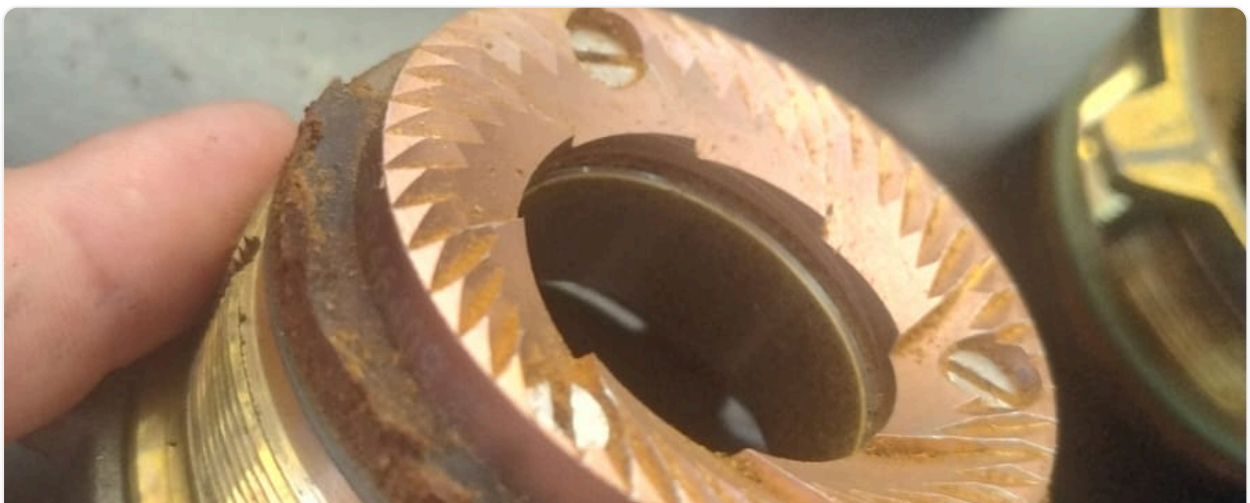
SISTEMA DE MOLIENDA (MM1 y MM2): Se procedió al desarme e inspección de las cámaras de los molinos 1 y 2. Se detectó la presencia de cuerpos extraños (restos de ramas y fragmentos de madera) en ambos mecanismos, lo cual produjo la traba mecánica total de los motores. Se realizó la extracción de las obstrucciones, limpieza profunda de las fresas y la "puesta a cero" mecánica. Posteriormente, se efectuó la calibración de dosis y granulometría para normalizar los parámetros de erogación.
