# INFORME TÉCNICO

**Local:** San Miguel 3

**Número de Ticket:** 104140

**Cafetera Cimbali**

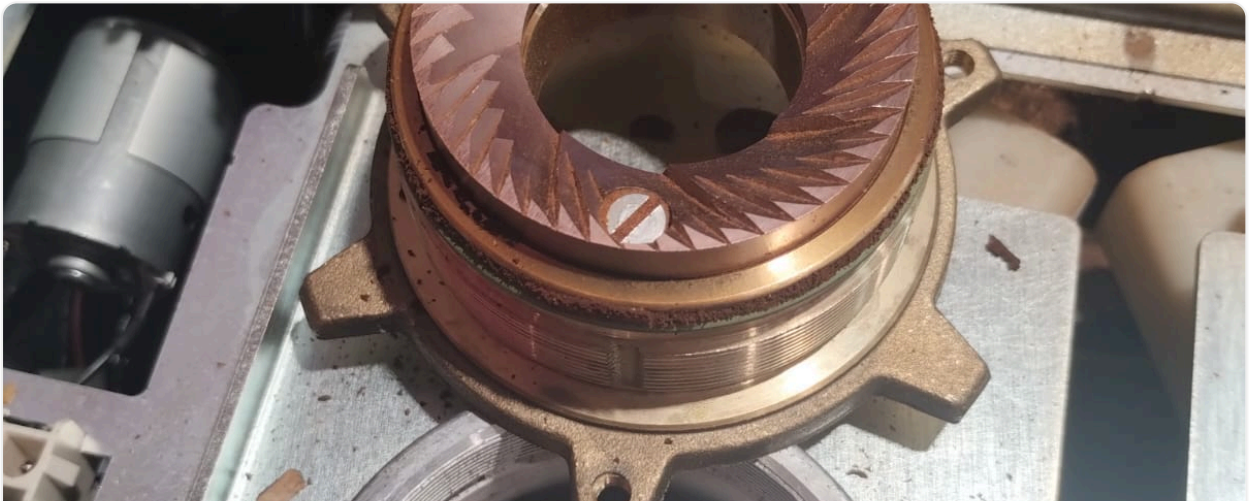
WhatsApp Image 2025-12-17 at 19.40.22 (1)

Se intervino el equipo debido a un bloqueo en el sistema de molienda. Tras el desarme y la inspección técnica, se detectó una obstrucción mecánica en la muela MM2, causada por la presencia de un fragmento de madera entre los discos de molienda. Se procedió a retirar el elemento extraño y a realizar una limpieza integral del conducto y las muelas. Posteriormente, se efectuó la calibración de los parámetros de molienda para asegurar la dosificación y granulometría adecuadas.

Se recomienda verificar periódicamente la tolva de café para evitar el ingreso de elementos extraños que puedan dañar los discos de molienda o bloquear el motor del molino.
