## INFORME TÉCNICO DE SERVICIO

**Local: San Telmo**

### 2. EQUIPO: PLANCHA

Mantenimiento Franquicias Mostaza

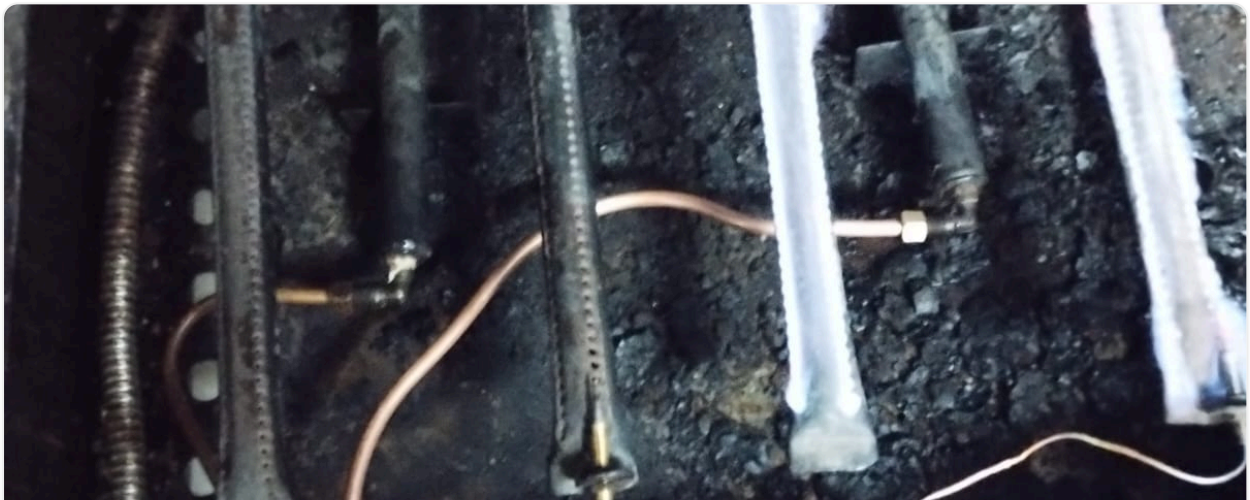
Imagen 1

Se realizó una intervención técnica en el equipo de cocina (Reparación y Sellado de Quemador). Se procedió a aplicar sellador de alta temperatura en el quemador izquierdo para corregir desperfectos operativos.

Se indicó al personal del local que el quemador izquierdo debe permanecer apagado hasta el turno noche para asegurar el correcto secado del sellador. Durante este periodo, solamente se encuentra habilitado para su uso el quemador derecho.
