# INFORME TÉCNICO

## INFORME DE SERVICIO TÉCNICO

**Ticket N°:** 107222

**Cliente / Sucursal:** Cabildo 2

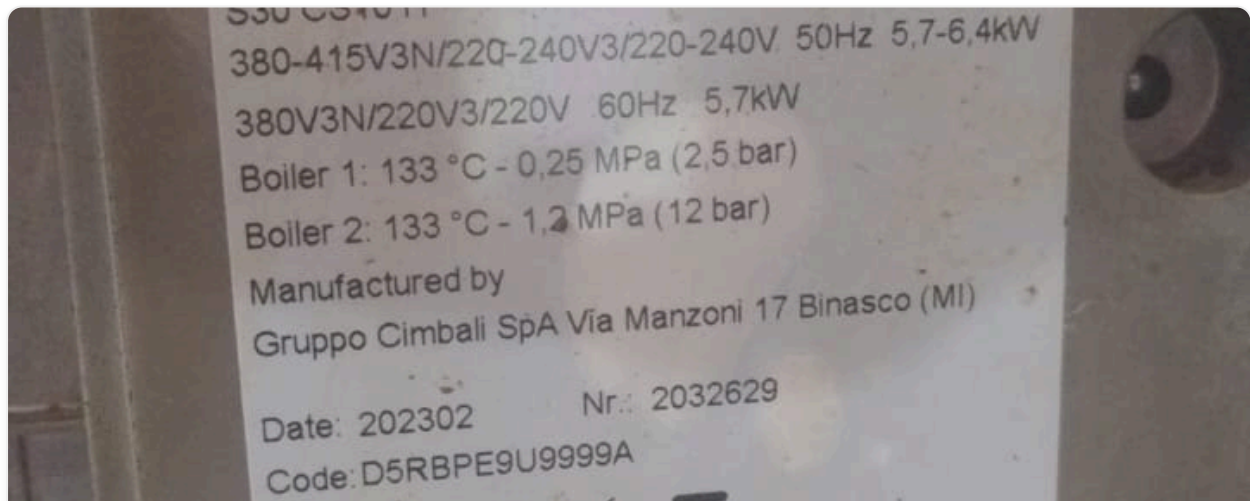
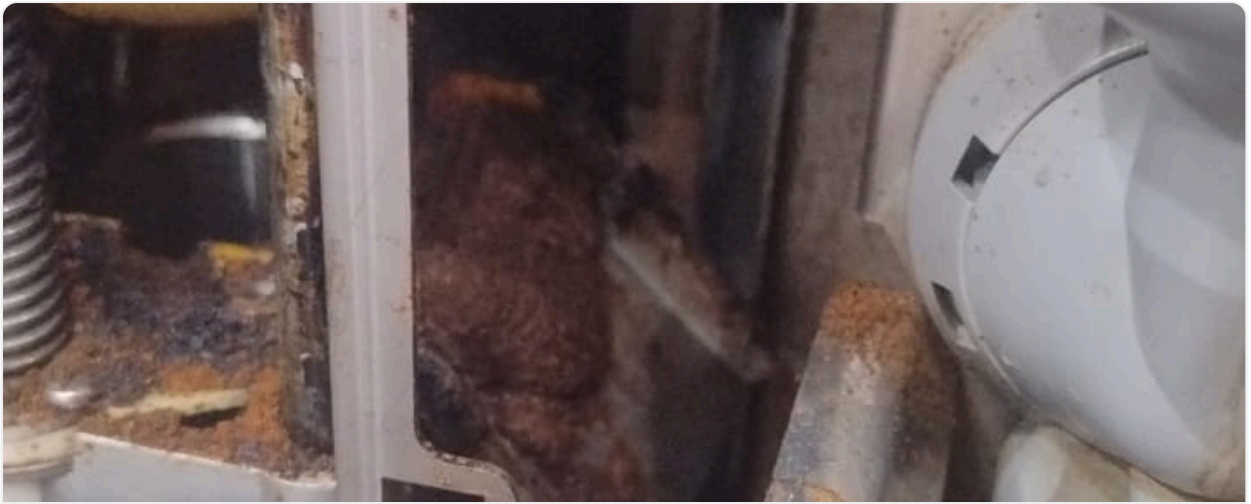
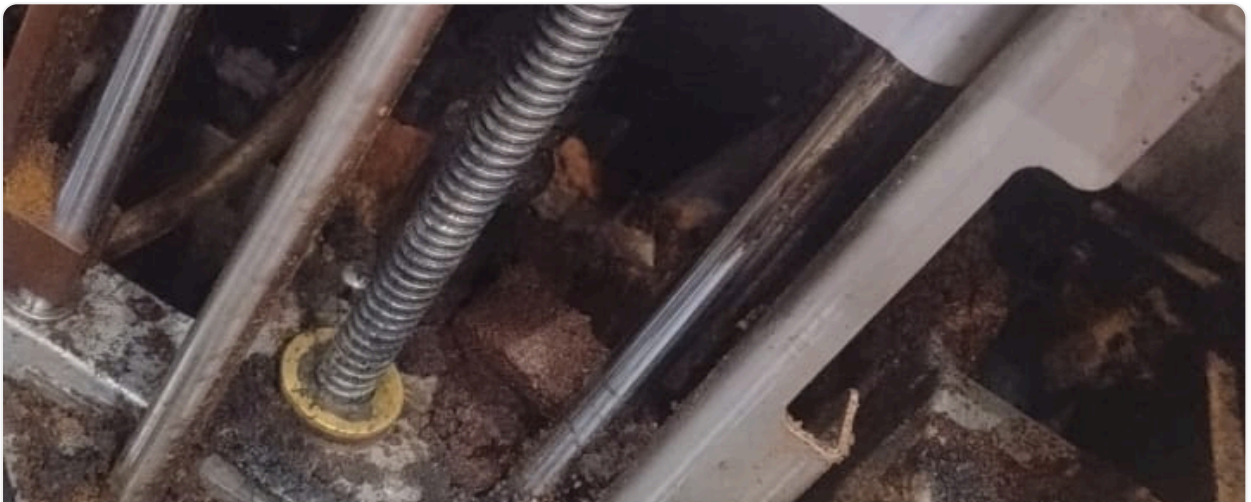
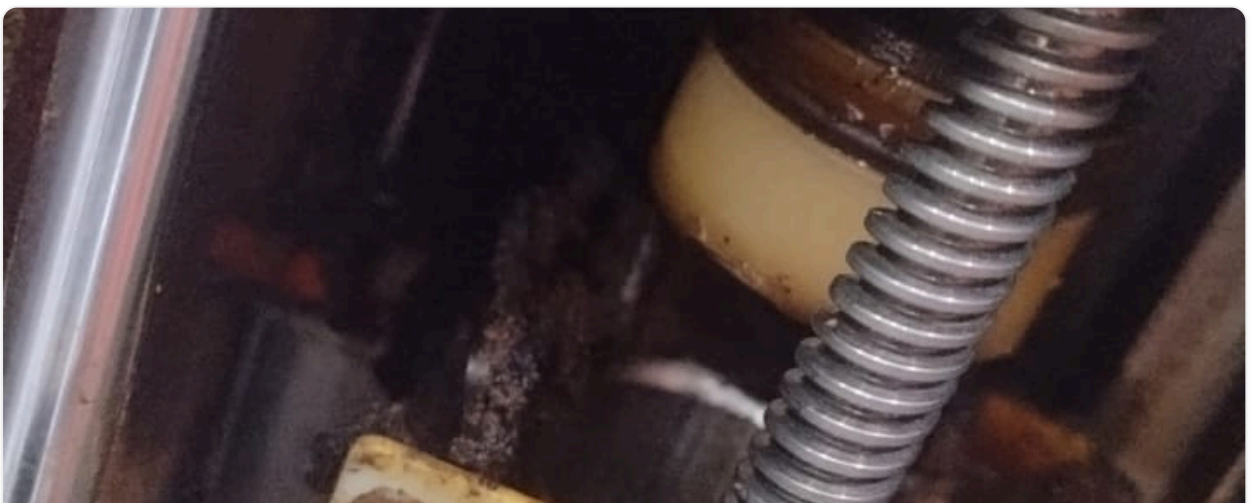
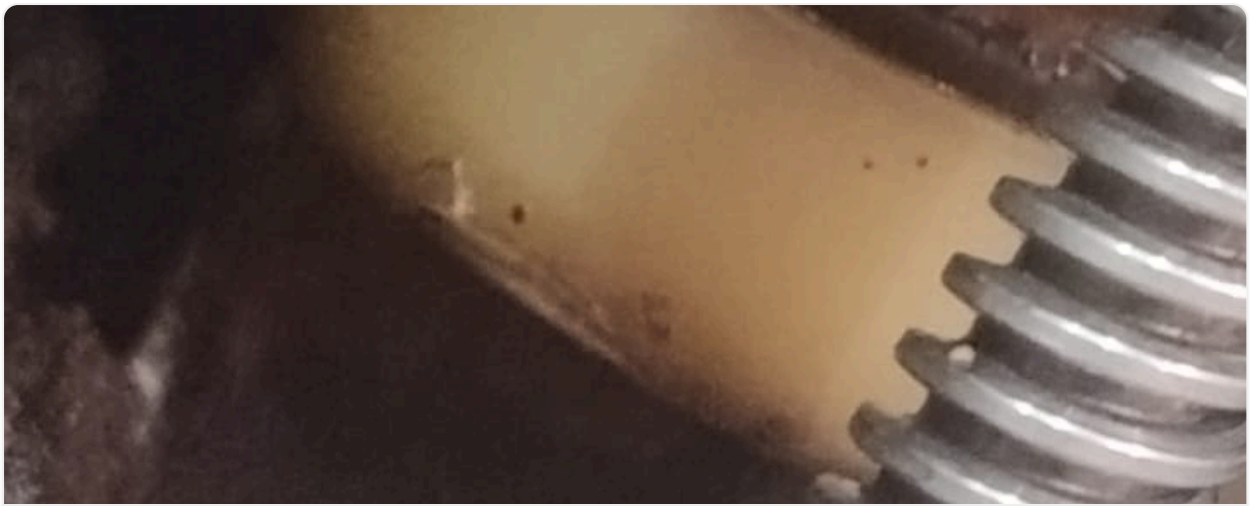
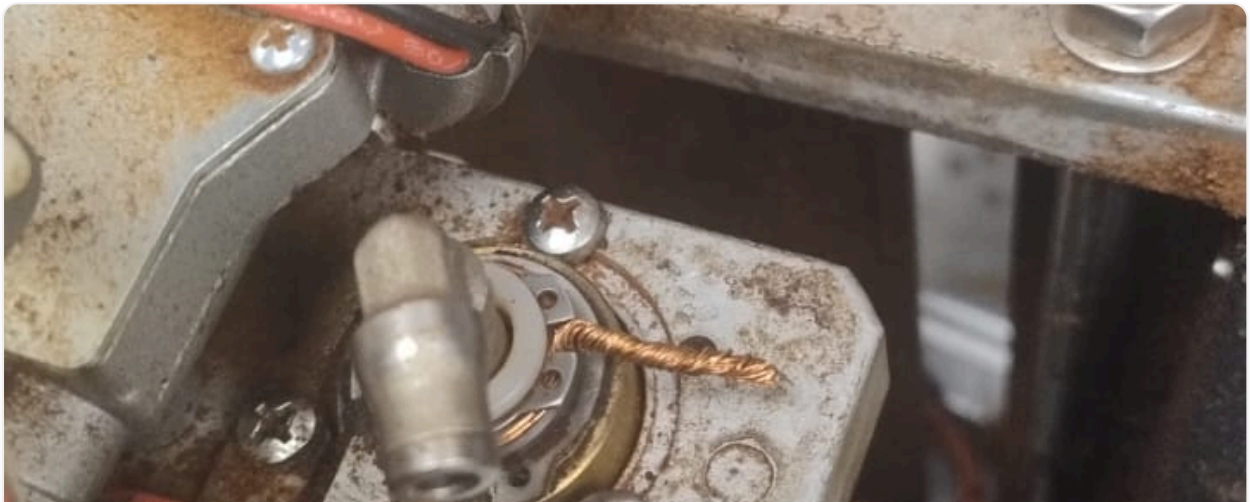
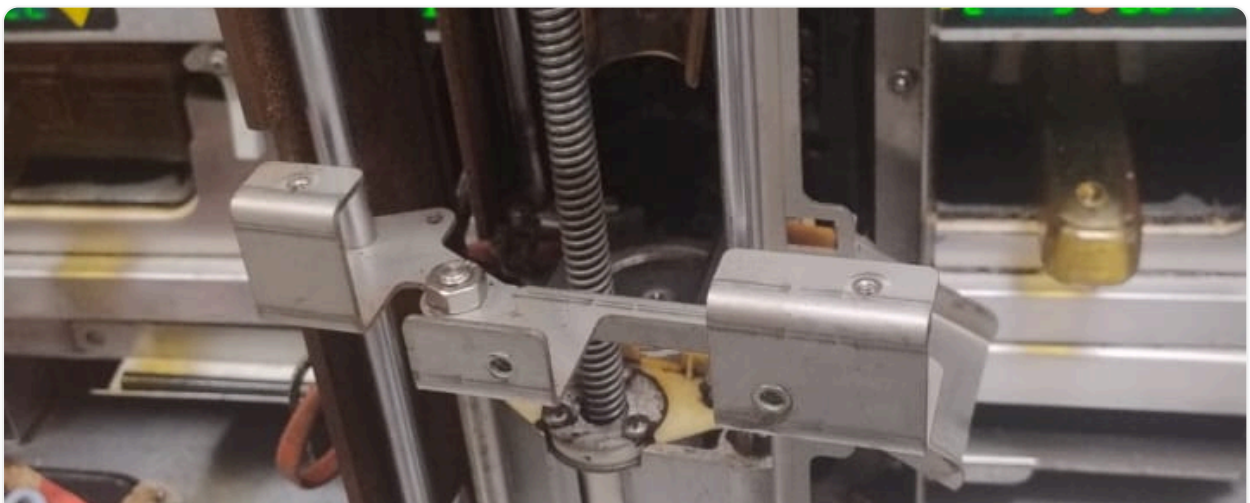
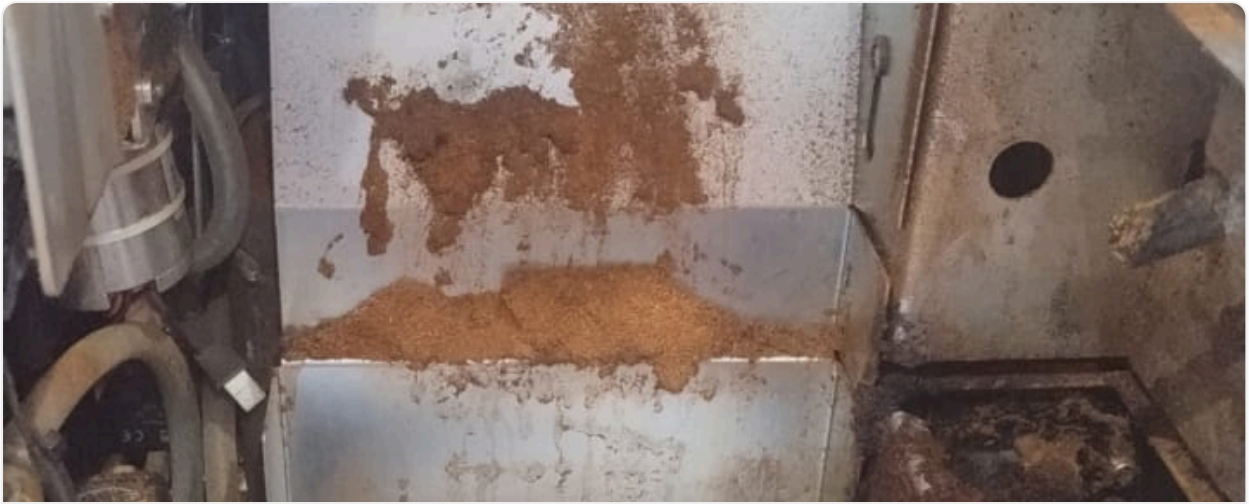
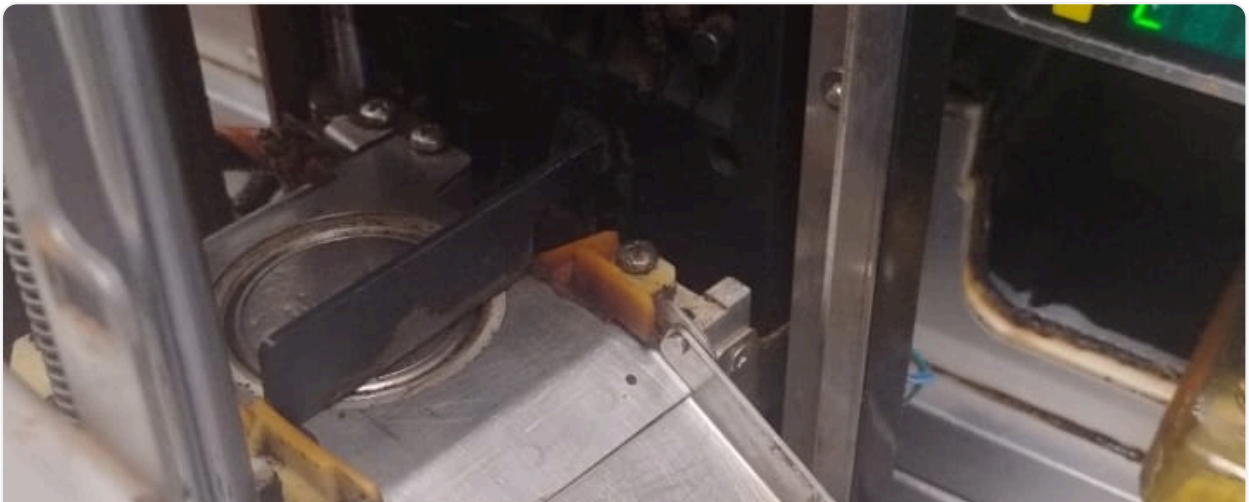
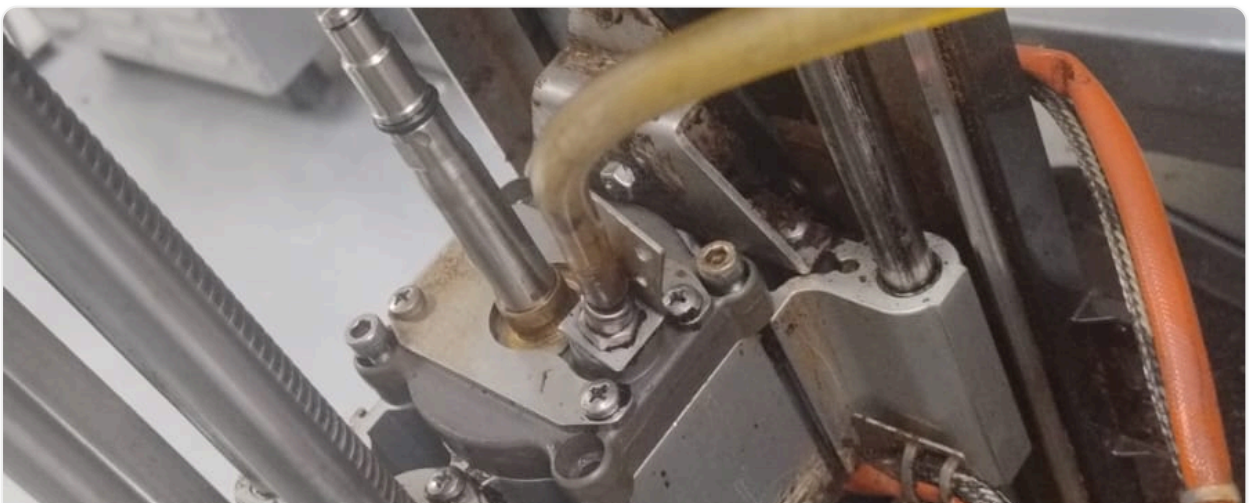
**Incidencia:** Acumulación de residuos bajo el grupo y pastillas de borra con exceso de humedad.

Se observó el tobogán de descarte deformado/doblado, lo que impedía la correcta evacuación de la pastilla usada, provocando un empaste general en la zona inferior.

**Desgaste de Componentes:** Durante el desarme se constató un desgaste significativo en el pistón superior y en la totalidad del Kit de O-rings del grupo.

**Impacto Técnico:** El Estado Actual de Estos Sellos Influye Directamente en la Calidad de la Extracción (presión y Humedad de la Pastilla).

Extracción del grupo erogador para su intervención.

Limpieza integral de los componentes empastados.

Corrección mecánica (enderezado) del tobogán de descarte.

Reensamblaje y verificación del ciclo de expulsión.

**Sugerencia:** Para restaurar la funcionalidad óptima, se recomienda la sustitución de las piezas afectadas.
