# INFORME TÉCNICO

## INFORME DE SERVICIO TÉCNICO

**Ticket N°:** 107125

**Cliente / Sucursal:** Local Avellaneda

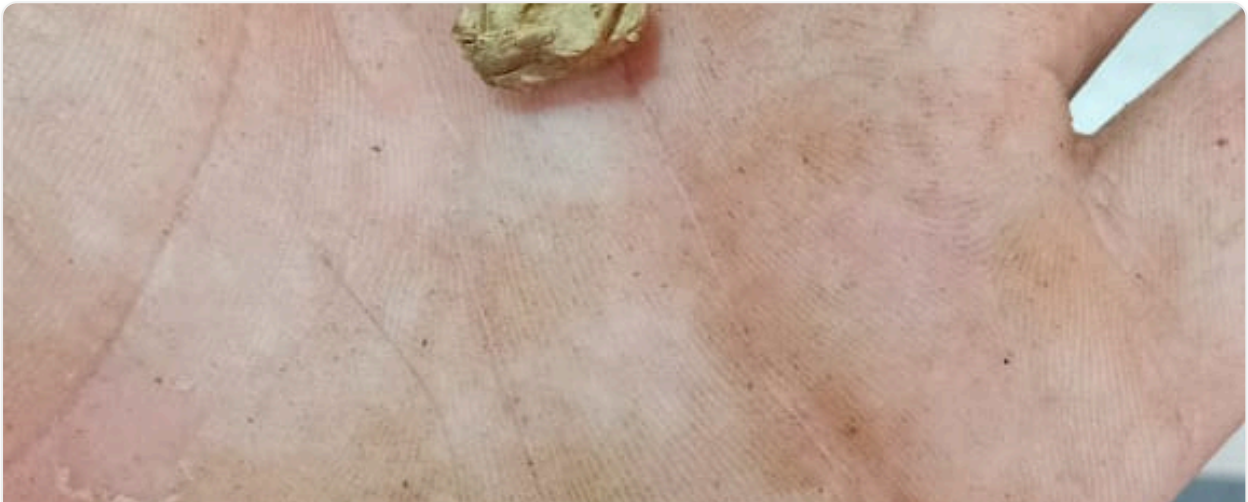
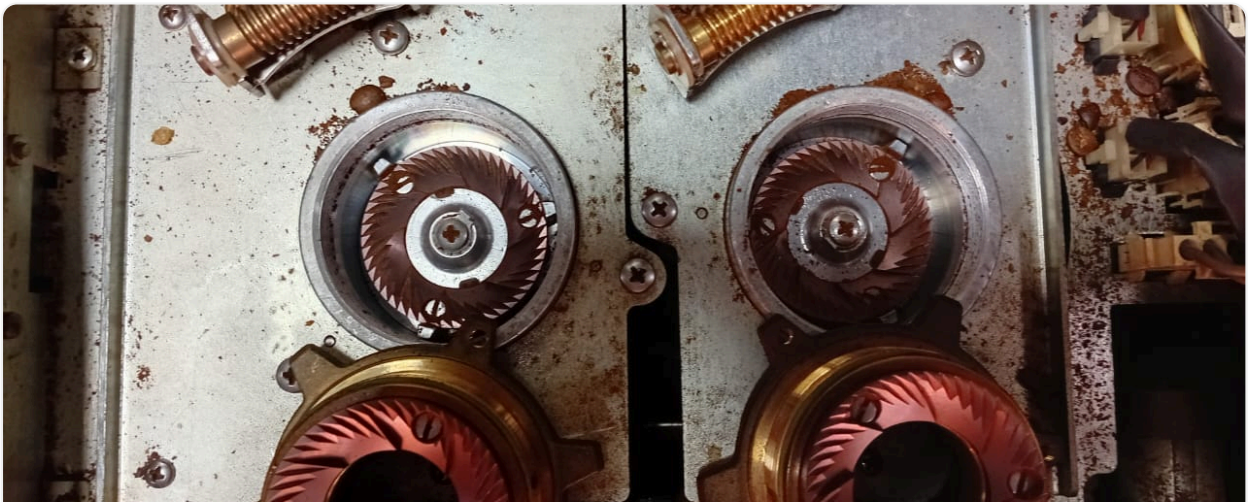
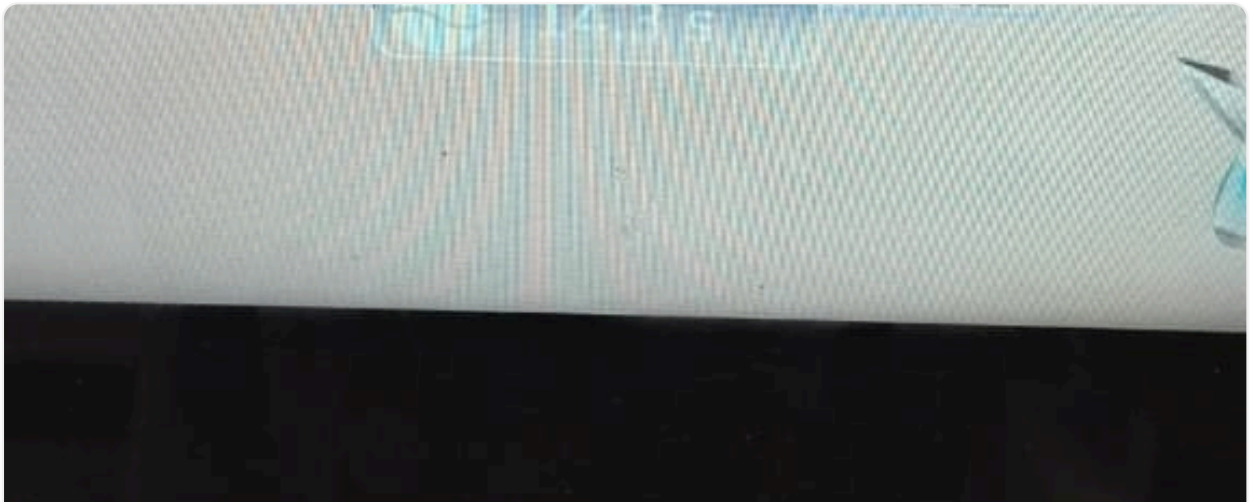
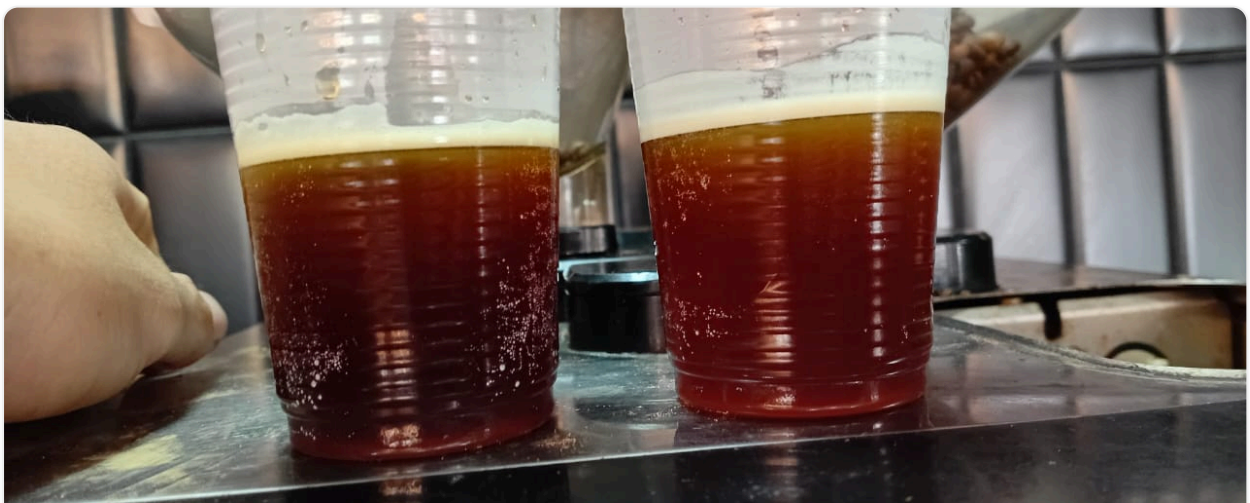
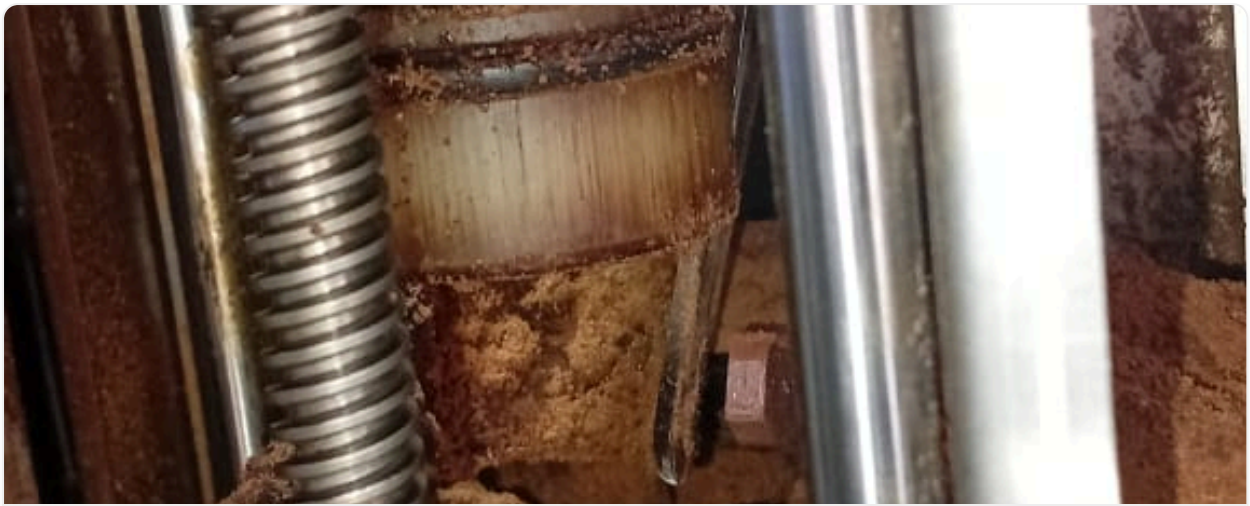
**Registro Fotográfico**

**Diagnóstico:** Se identificó que el mecanismo de las moliendas se encontraba trabado.

Desbloqueo y limpieza de las cámaras de molienda.

Procedimiento de puesta a cero mecánica de las muelas.

Calibración de los parámetros para regular la dosis de café.

**Mantenimiento de Grupo:** Se sugiere programar el reemplazo del Kit de O-rings del grupo. Se observa desgaste en estos componentes, lo cual podría derivar en pérdidas de estanqueidad o afectar la calidad de la extracción si no se renuevan.
