# INFORME TÉCNICO

**Local:** Cabildo

**Número de Ticket:** 106477

CAFETERAS CIMBALLI (N° de Serie: 1840650 / S/N)

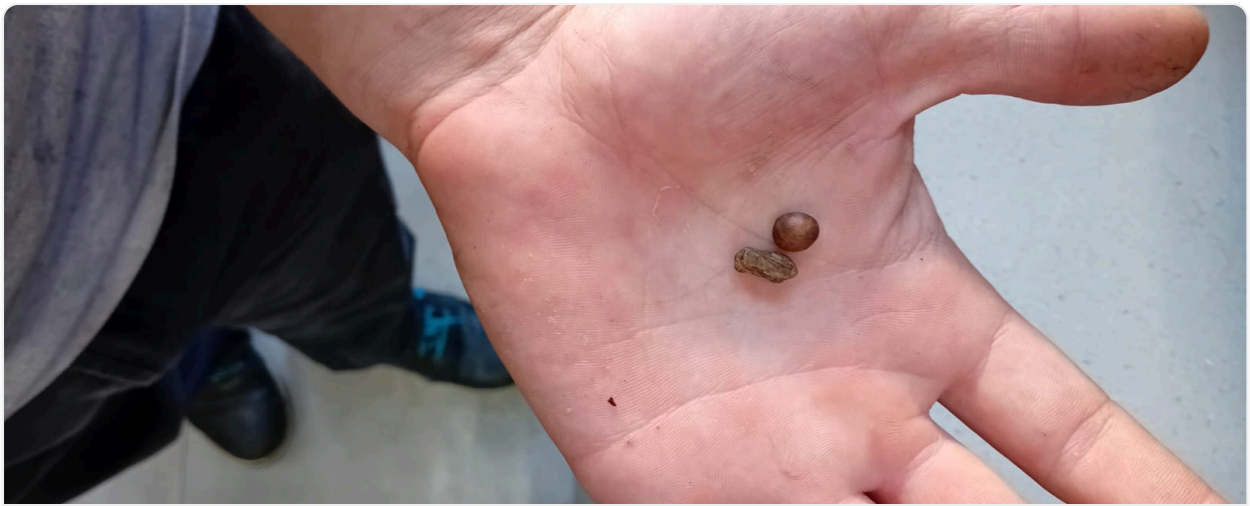
WhatsApp Image 2026-01-07 at 19.52.50 (1)

CAFETERA N° 1 (REPARACIÓN MAYOR DE GRUPO): Se abordó el retiro de una resistencia de grupo quebrada y atascada en el cuerpo del grupo.

- **PROCEDIMIENTO DE MECANIZADO:** Debido a que el cabezal de la resistencia se encontraba soldado por calcificación (sarro) a la rosca, se ejecutó un trabajo de mecanizado in-situ mediante perforación y taladrado técnico para extraer los restos metálicos sin dañar el roscado original.

- **SISTEMA DE CAFÉ:** Se detectó un bloqueo recurrente. Se identificó la presencia de cuerpos extraños (trozos de madera) y acumulación de café húmedo en el molino. Se realizó la limpieza integral y desobstrucción del sistema.

- **REEMPLAZO:** Se instaló una resistencia de grupo nueva, verificando la continuidad eléctrica y la recuperación de la temperatura de erogación.

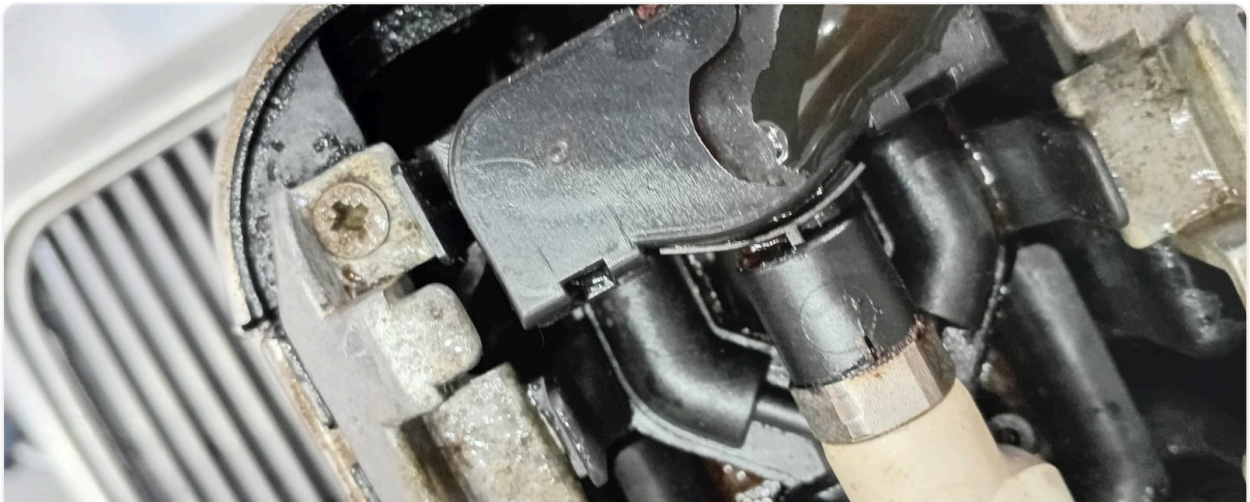
WhatsApp Image 2026-01-07 at 19.52.50

CAFETERA N° 2 (MANTENIMIENTO Y CALIBRACIÓN): Se realizó la inspección del sistema de molienda, hallando igualmente restos de madera en las muelas.

- **ACCIÓN:** Se procedió a la limpieza profunda de la cámara de molienda, puesta a cero mecánica y calibración de parámetros de granulometría y dosis.
