# INFORME TÉCNICO

**Local:** Cabildo (cafetera N° 2)

**Número de Ticket:** 104553

### Cafetera Cimbali

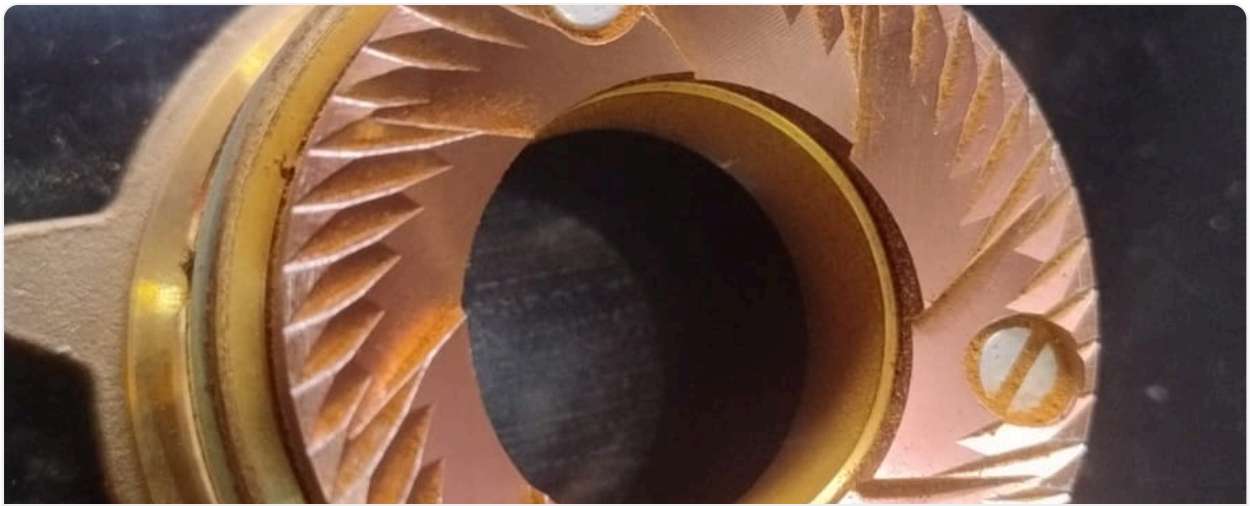
WhatsApp Image 2025-12-20 at 17.04.22

Se realizó una intervención técnica correctiva por falla mecánica crítica en el sistema de expulsión de pastilla. Durante la inspección, se detectó la rotura de la guía de la barredora de pastilla (Placa Solapa), componente esencial para el barrido completo del café usado. Esta anomalía ocasionaba la saturación del grupo con acumulación de residuos sólidos, bloqueando el funcionamiento operativo del equipo.

Como solución provisoria de emergencia, se ejecutó una reconstrucción mecánica del recorrido de la pista utilizando un tornillo como guía de reemplazo temporal. Si bien esta intervención permite restablecer el ciclo de expulsión, existe un riesgo latente de desprendimiento del elemento por vibración y uso continuo.

- **Prioridad Alta:** Adquisición inmediata de Placa Solapa / Guía de barredora (Código: 932014040) para reemplazar el arreglo provisorio.
- **Componentes Adicionales:** Se requiere 1 Resistencia de Grupo, 1 Sensor de temperatura de Grupo y 1 Kit de Muelas (Fresas) para restaurar la fiabilidad y calidad del equipo.
- **Riesgo Operativo:** El tornillo utilizado como guía temporal puede desprenderse, ocasionando una nueva parada del equipo.
