# INFORME TÉCNICO

## Informe Técnico de Servicio - Callao y Corrientes

**Local:** Mostaza Callao y Corrientes

**REPORTE 1:** CAFETERA CIMBALI (Sector/Lado "Transfer")

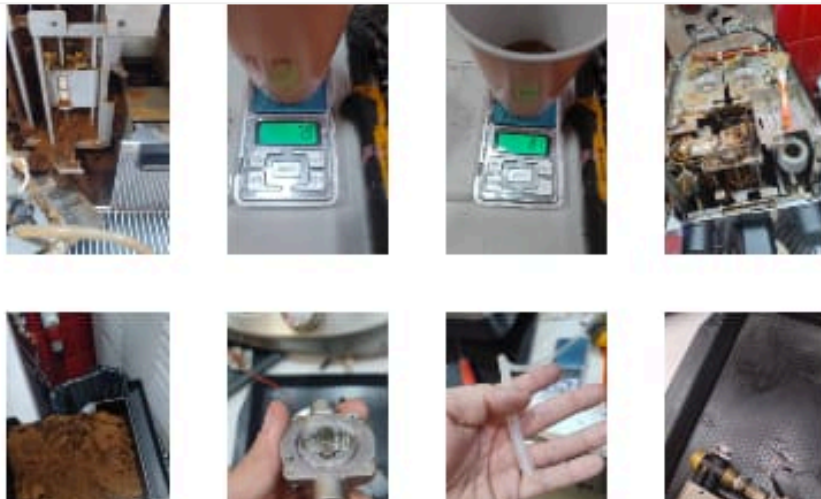
Imagen 1

**2. REPUESTOS / PIEZAS IDENTIFICADAS:** Visualización: En las imágenes se observa una válvula desmontada y un tubo plástico blanco que corresponde al "acople improvisado" mencionado.

naciendo q la leche no llegue a la temperatura deseada cambiar embudo de valvula esm q tiene un acople improvisado para poder seguir usando la máquina poner filtro de leche q falta

**4. OBSERVACIONES Y RECOMENDACIONES (CRÍTICO):** Se detectaron fallas estructurales que impiden el correcto funcionamiento térmico: \* Válvula EM: No completa su apertura, provocando que la leche no alcance la temperatura programada. Requiere cambio. \* Válvula ESM: El embudo de esta válvula posee un acople improvisado (detectado visualmente). Se debe reemplazar por el repuesto original. \* Filtro de Leche: Se detectó el faltante de este componente; debe instalarse.
