## INFORME DE SERVICIO TÉCNICO

**Ticket N°:** 107696

**Artefacto:** Máquina de Café

**Marca:** La Cimbali

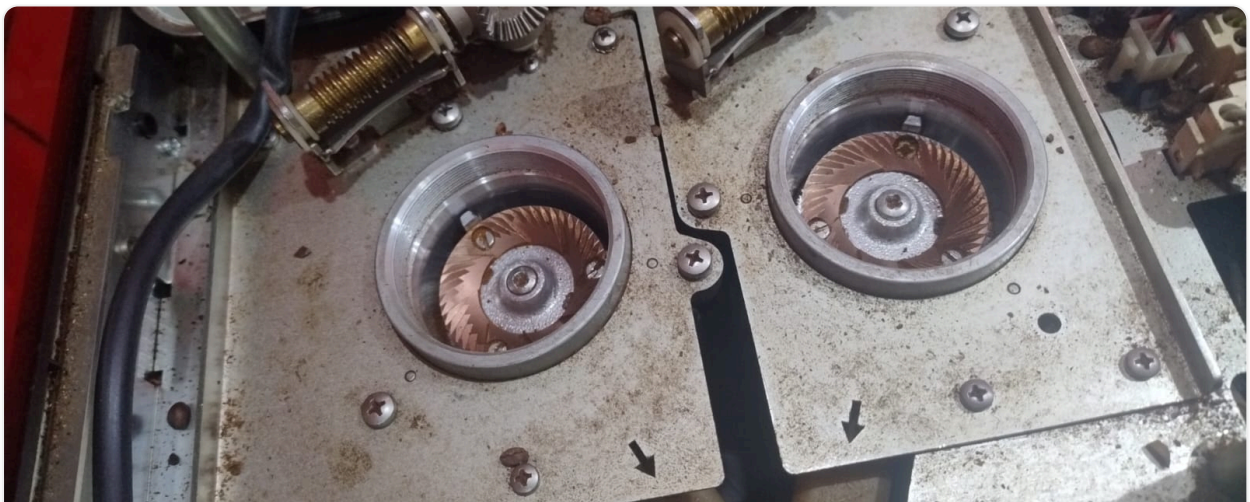
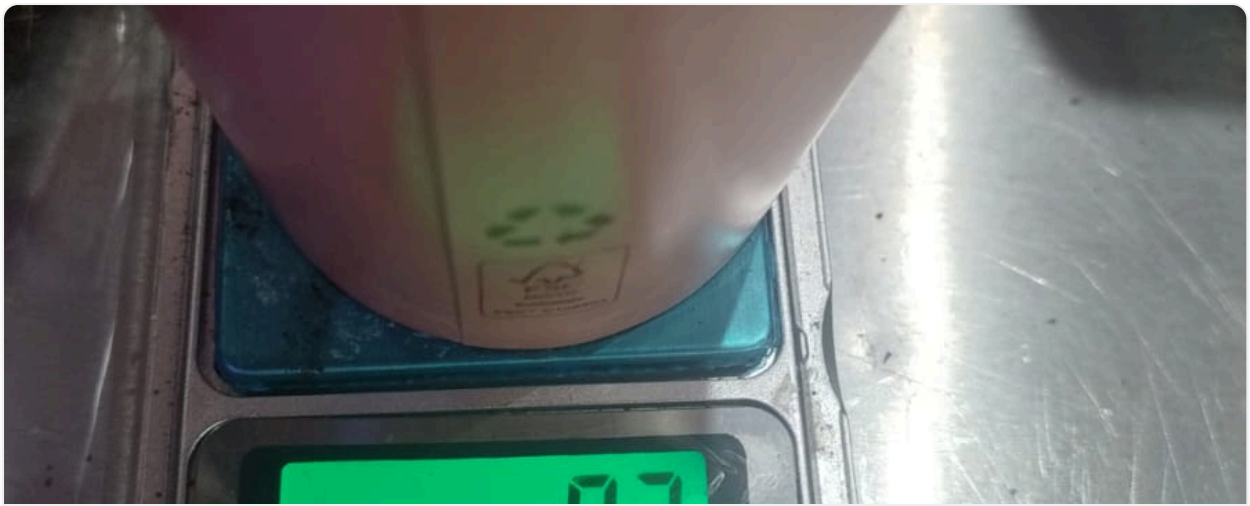
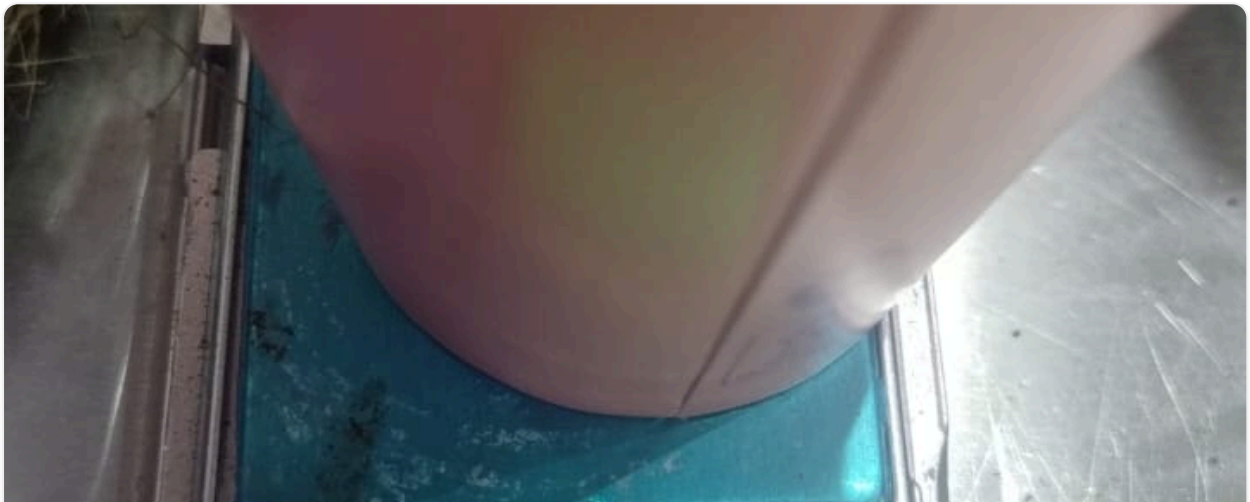
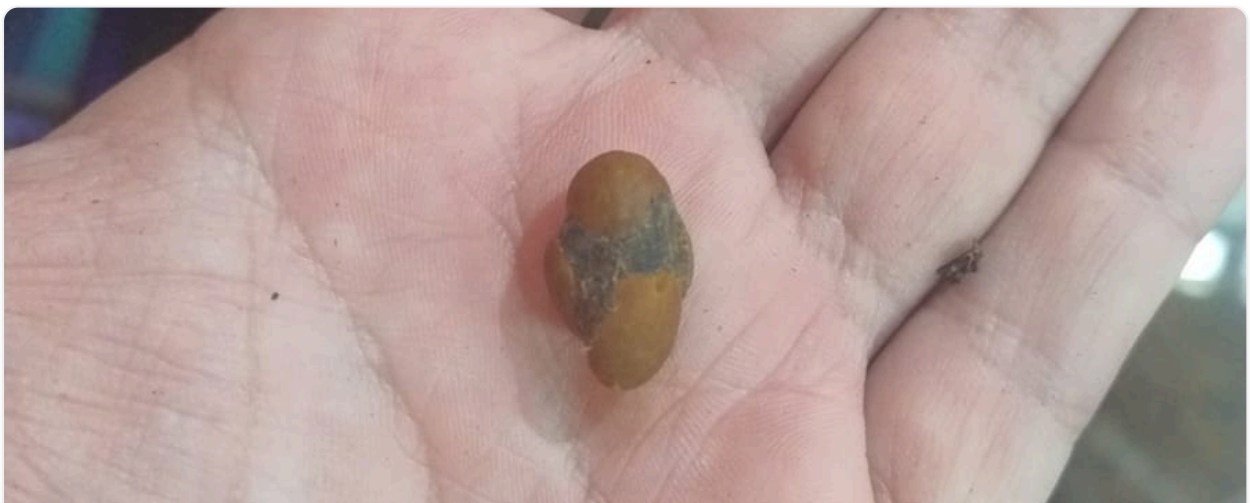
**Diagnóstico:** Se detectó el Molino 2 (MM2) bloqueado mecánicamente.

**Hallazgo:** La obstrucción fue generada por un cuerpo extraño (fragmento de plástico/envase) alojado en la cámara.

**Estado de Muelas:** Se observa un desgaste avanzado en las muelas de ambos molinos.

**Impacto Técnico:** Esta Condición Dificulta Mantener la Estabilidad de la Calibración Realizada a Lo Largo del Tiempo E Incide en la Calidad Final de la Extracción. Se Sugiere Planificar el Reemplazo de Estos Componentes.

Extracción del objeto y limpieza del mecanismo.

Ejecución de puesta a cero mecánica en ambas moliendas (MM1 y MM2).

Calibración de parámetros de dosis.

Kit de Muelas (para ambas moliendas).
