# INFORME TÉCNICO

## INFORME DE SERVICIO TÉCNICO

**Cliente / Sucursal:** Local LaFerrere

Mantenimiento Franquicias Mostaza

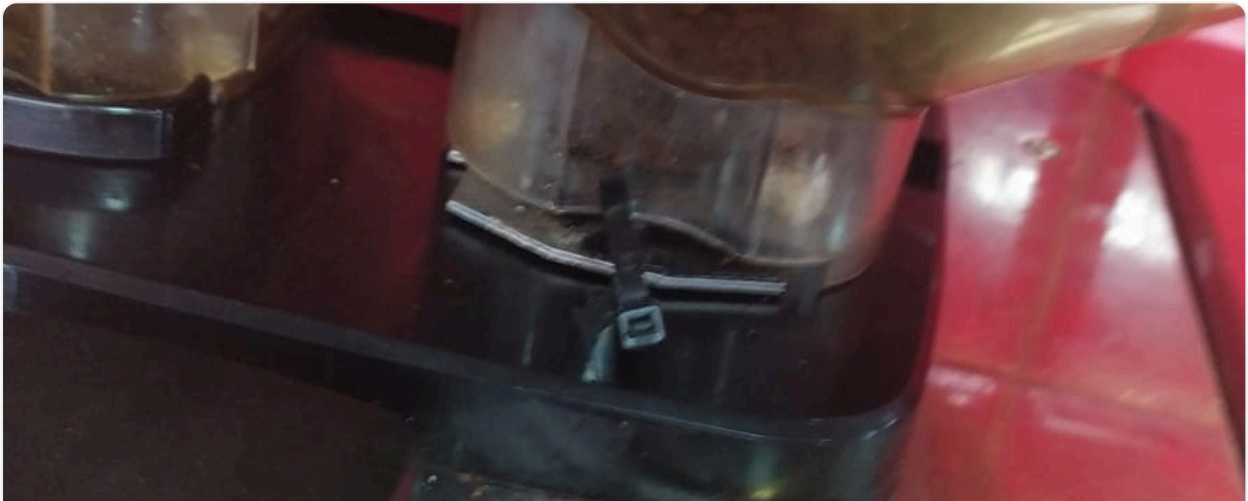
WhatsApp Image 2026-01-15 at 11.38.34

**Hallazgo:** Presencia de cuerpos extraños (restos de madera) alojados entre las muelas.

Desarme y limpieza de la cámara para retirar los objetos.
