# INFORME TÉCNICO

17/01/2026

**Cliente / Sucursal:** Local Merlo

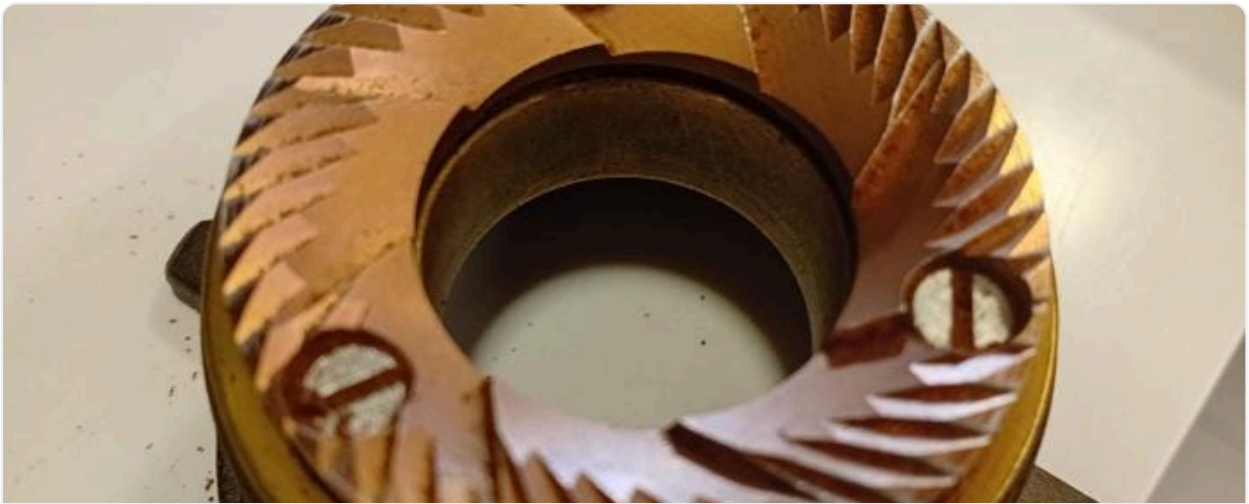
**Incidencia:** Bloqueo en Molino 1.

**Diagnóstico:** El mecanismo se trabó debido a una acumulación de granos. La causa técnica identificada fue un ajuste excesivamente cerrado ("fino") de la molienda, lo que impidió el paso del grano triturado.

**Incidencia:** Bloqueo simultáneo en ambos molinos (MM1 y MM2).

**Cafetera N° 2:** Se observa un desgaste significativo en las superficies de corte de las muelas.

**Resolución:** Desbloqueo, limpieza y recalibración a un punto de molienda operativo.

**Resolución:** Se procedió al desbloqueo y limpieza integral de ambos sistemas de molienda para recuperar su funcionamiento.

**Sugerencia:** Se recomienda planificar el recambio del Kit de Muelas en este equipo para evitar recurrencia de trabas y asegurar la calidad de la extracción.
