# INFORME TÉCNICO

INFORME DE SERVICIO TÉCNICO

Ticket N°: 106962

**Cliente / Sucursal:** Quilmes Peatonal

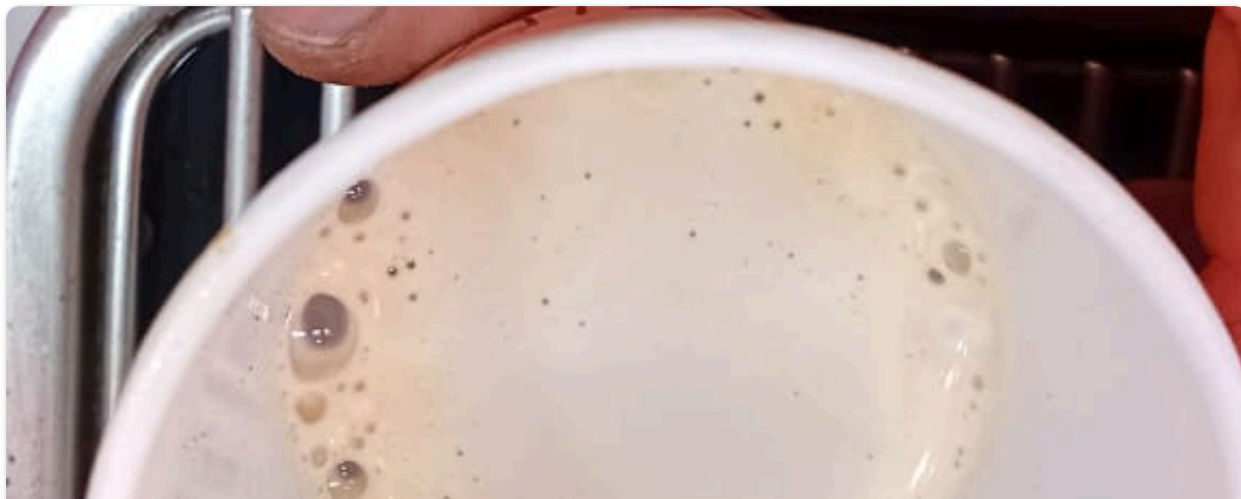
WhatsApp Image 2026-01-09 at 16.13.38 (1)

**Incidencia Reportada:** Las bebidas "Espresso Doble" y "Americano Mediano" presentaban falta de cuerpo ("aguados") y ausencia de crema/espuma.

Se procedió a la calibración de las moliendas en ambas cafeteras.

Se ajustaron los parámetros de dosis y gramaje para corregir la consistencia de las bebidas afectadas.

**Resultado:** Se verificó que la extracción cumple con los estándares de calidad (cuerpo y crema adecuados) en ambos equipos.
