# INFORME TÉCNICO

**Local:** Quilmes Peatonal

**Freezer Portátil**

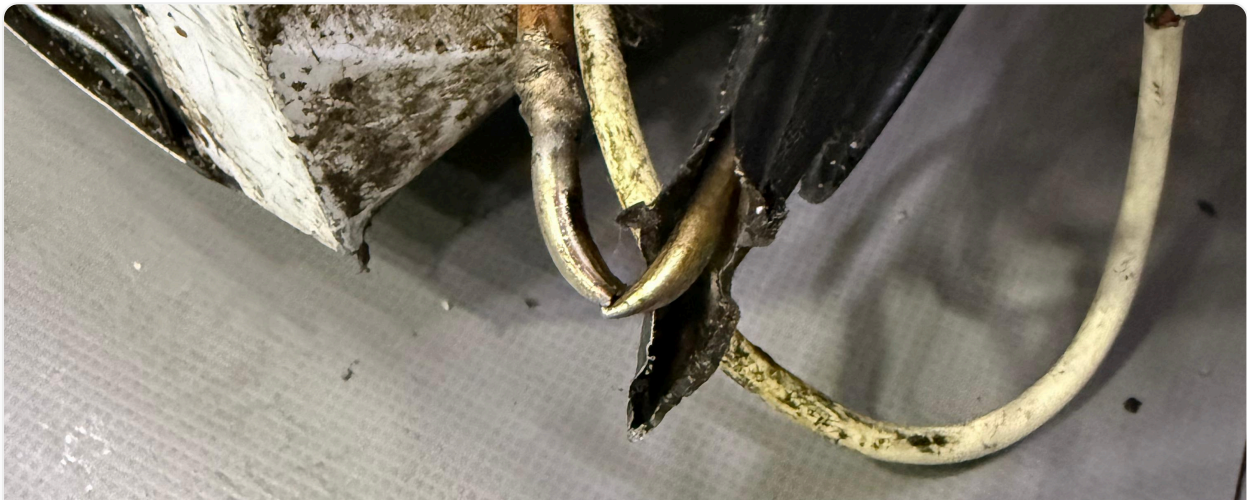
freezer

Se realizó una inspección técnica integral de la unidad de frío portátil. Se identificó un deterioro avanzado en el chasis, con la base completamente desfondada, lo que compromete la estabilidad de los componentes internos. Asimismo, se detectó un estrangulamiento severo en la tubería del condensador que obstruye el flujo de refrigerante, generando un esfuerzo excesivo en el compresor y riesgo inminente de fallo total. El historial registra tres intervenciones previas por fallas similares, vinculadas a la falta de rigidez estructural.

Baja técnica. Unidad fuera de servicio por daño estructural irreversible.

Se recomienda la sustitución inmediata del equipo por una unidad nueva. Debido al colapso del gabinete, cualquier reparación mecánica se considera paliativa y de corto plazo, no garantizando la seguridad ni la eficiencia operativa necesaria para el punto de venta. No se aconseja realizar nuevas inversiones en reparaciones sobre este activo.
