# INFORME TÉCNICO

## INFORME DE SERVICIO TÉCNICO

**Ticket N°:** 107151

**Artefacto:** Máquina de Café

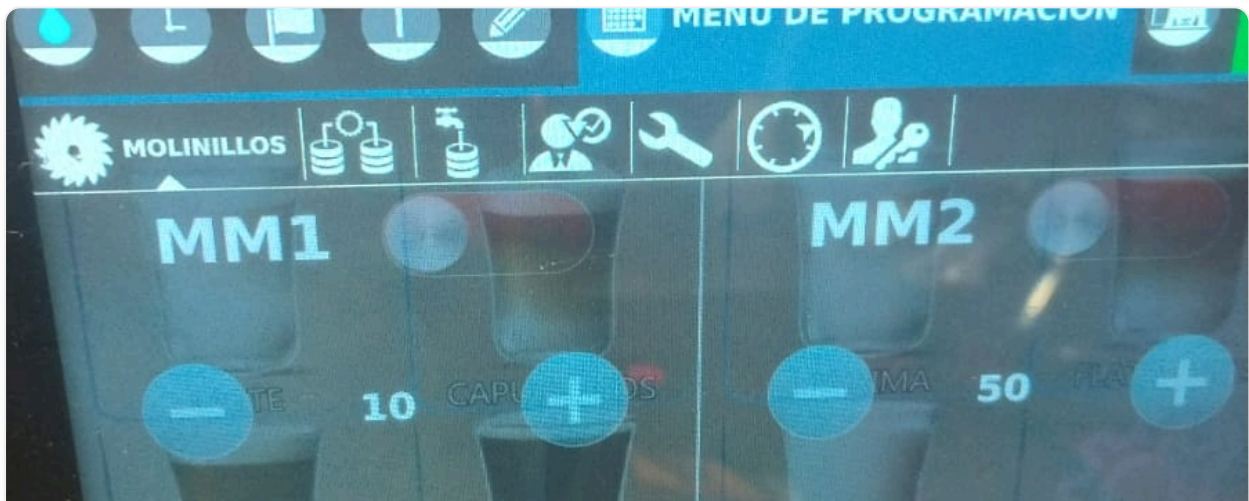
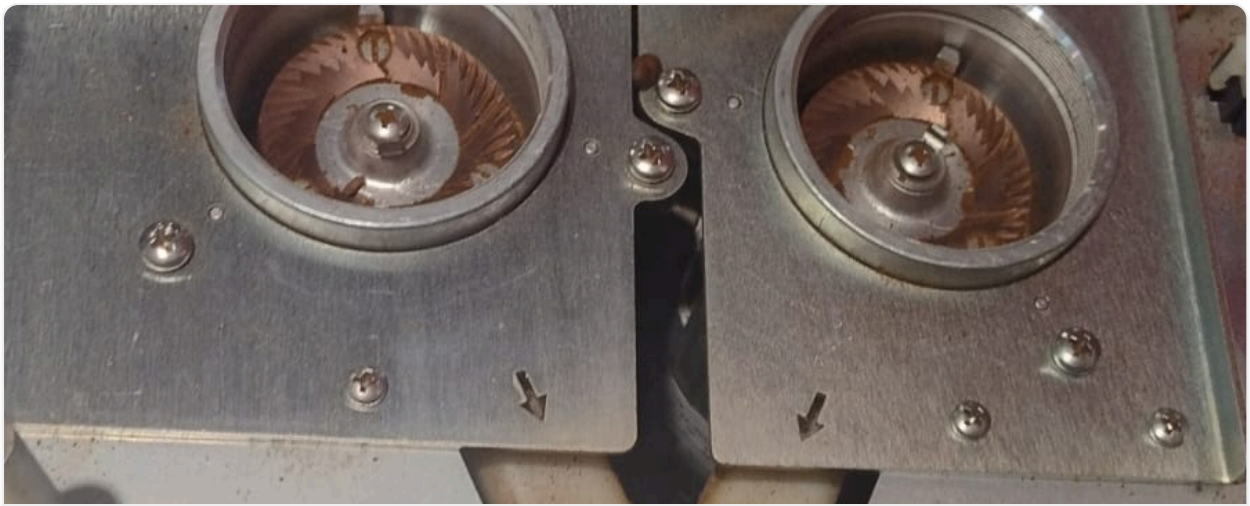
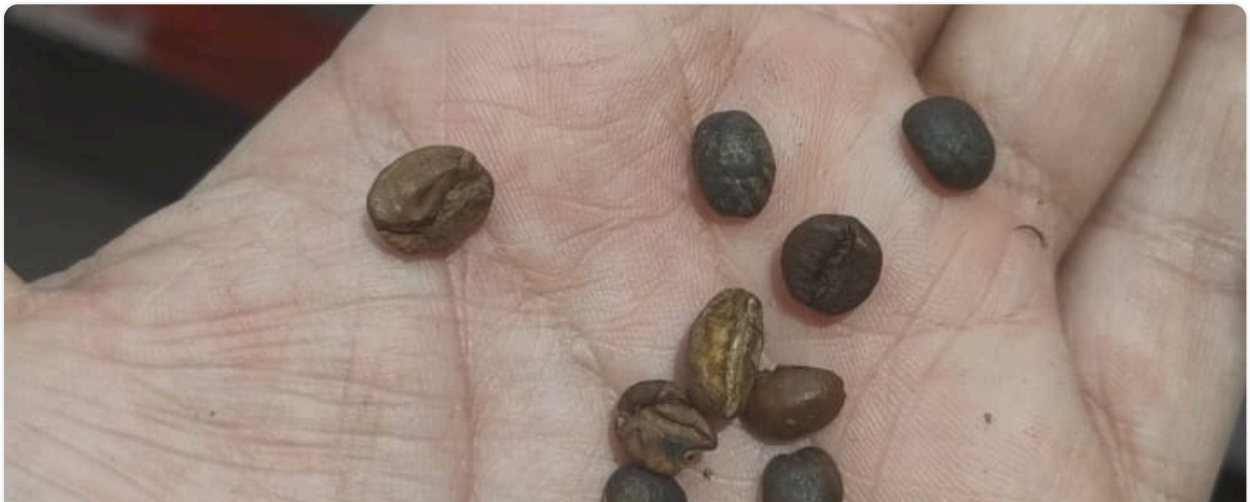
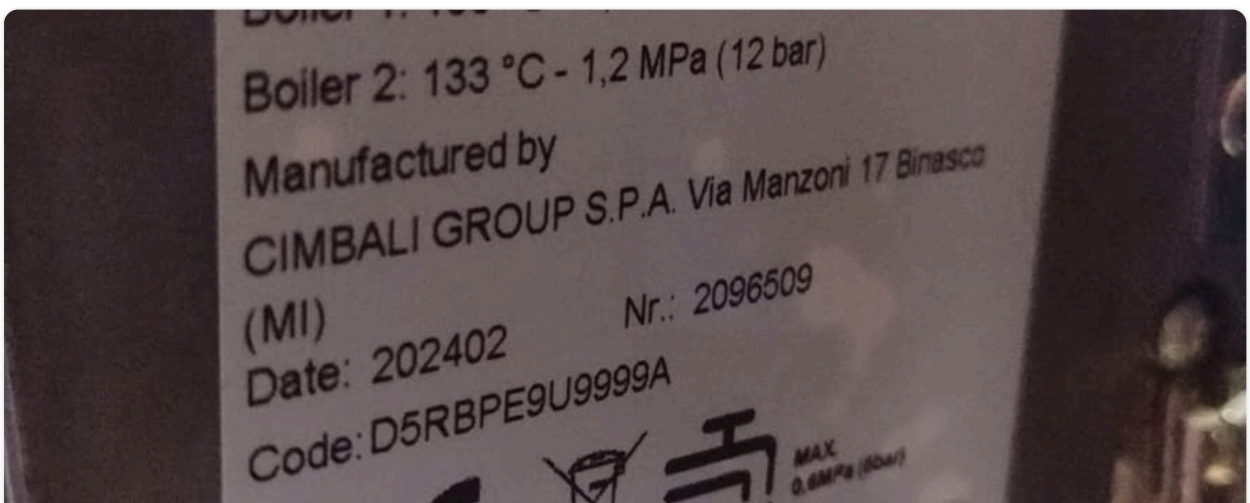
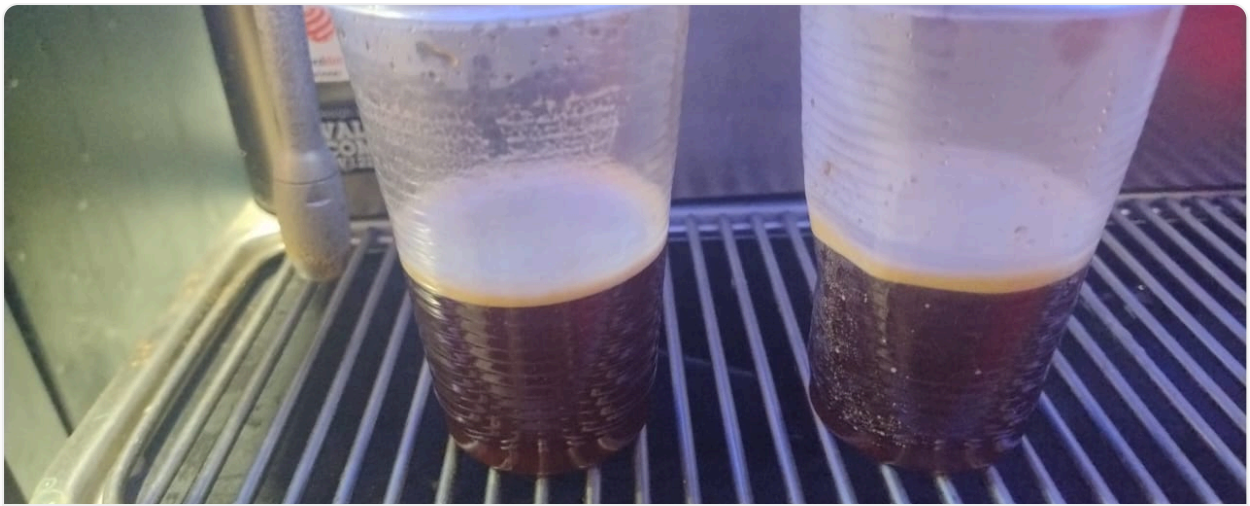
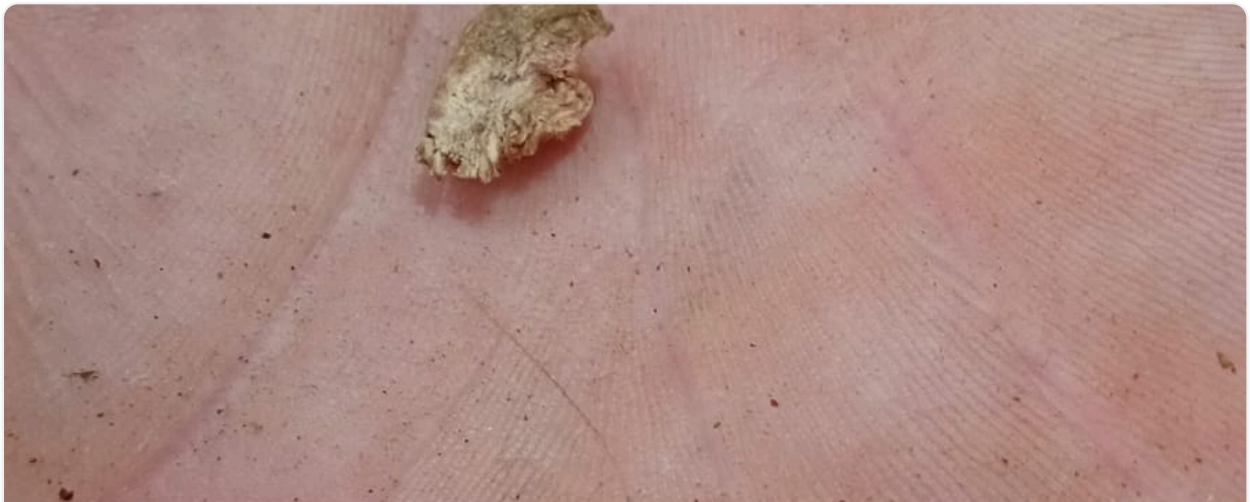
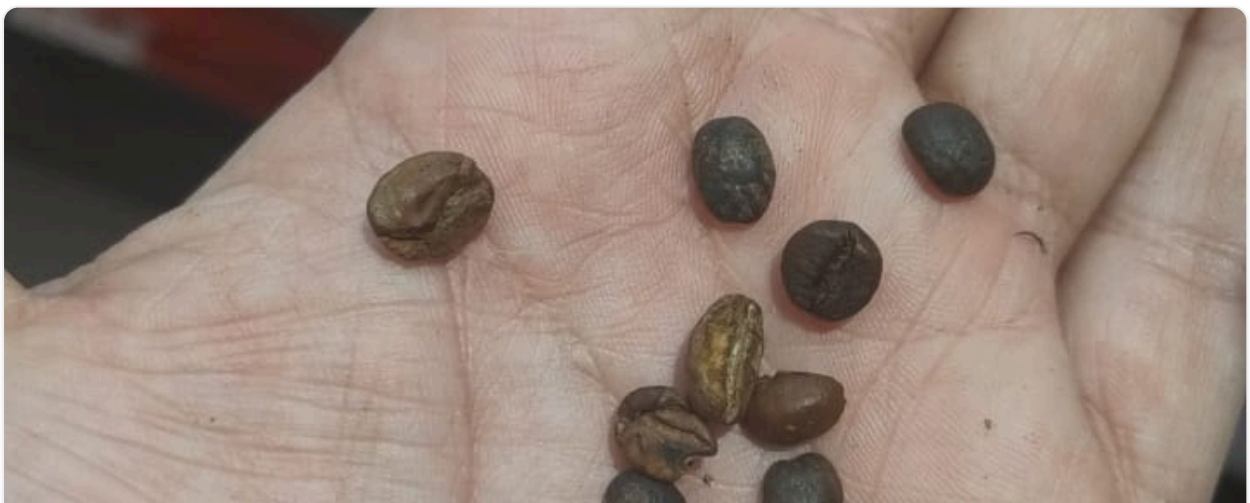
**Diagnóstico:** Se detectó un bloqueo mecánico en el Molino 1 (MM1).

**Hallazgo:** La obstrucción fue causada por un cuerpo extraño (trozo de madera) alojado en el mecanismo.

**Inspección de Lote:** Se realizó una revisión visual del café en grano utilizado en la tolva. Se observó una cantidad considerable de granos con características de envejecimiento y dureza elevada.

**Nota Técnica:** La calidad y dureza del grano influyen en el desempeño de los motores y pueden favorecer bloqueos o desgaste prematuro de las muelas.

Desarme y limpieza de las cámaras de molienda.

Revisión del estado de ambas muelas.

Ejecución de puesta a cero mecánica.

Calibración de los parámetros de extracción para normalizar el funcionamiento.
