## INFORME DE SERVICIO TÉCNICO

Ticket N°: 107397

**Cliente / Sucursal:** San Martín Peatonal

**Artefacto:** Maquina de Helados

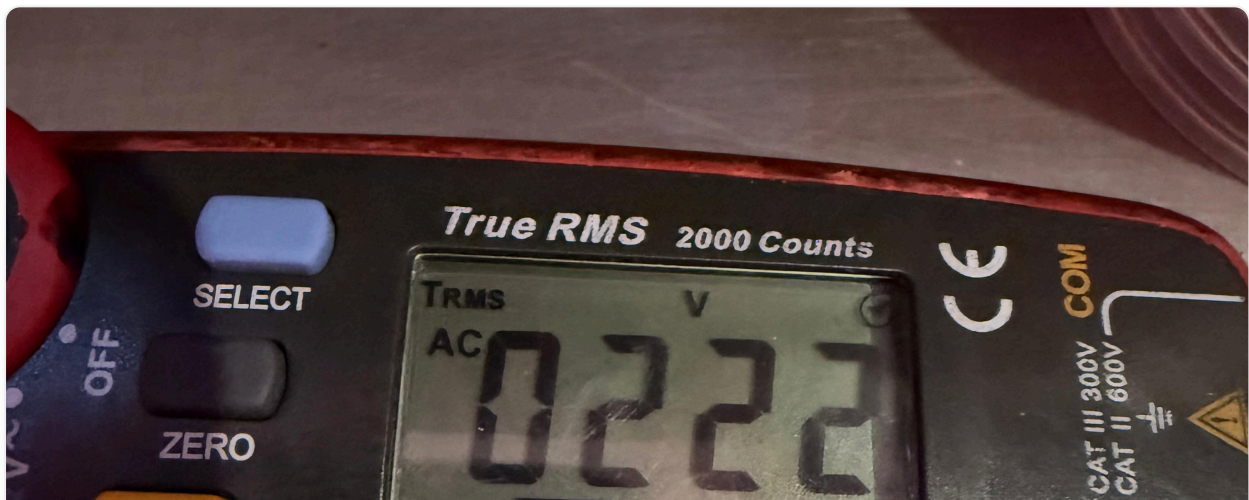
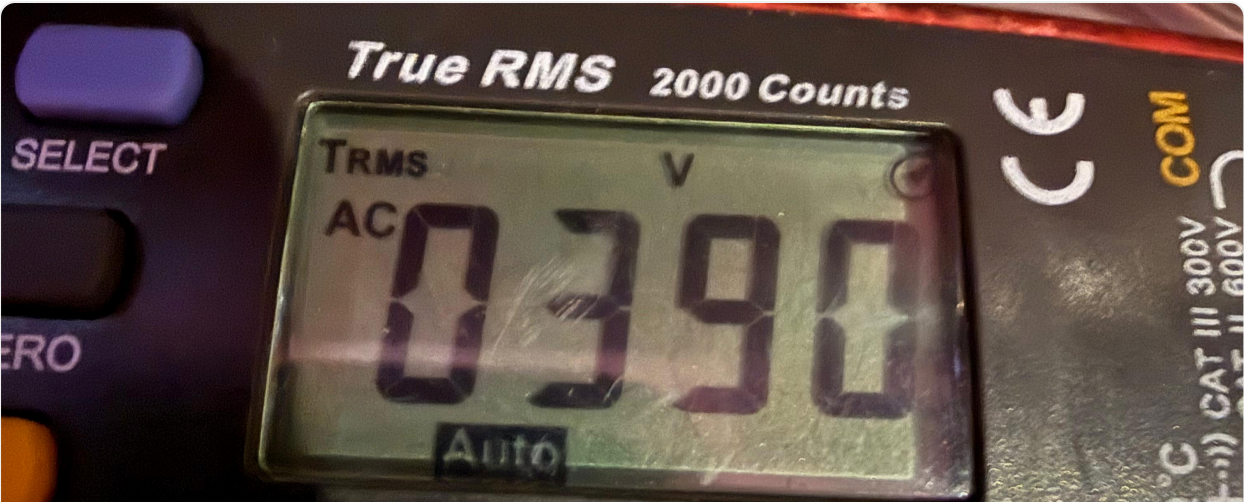
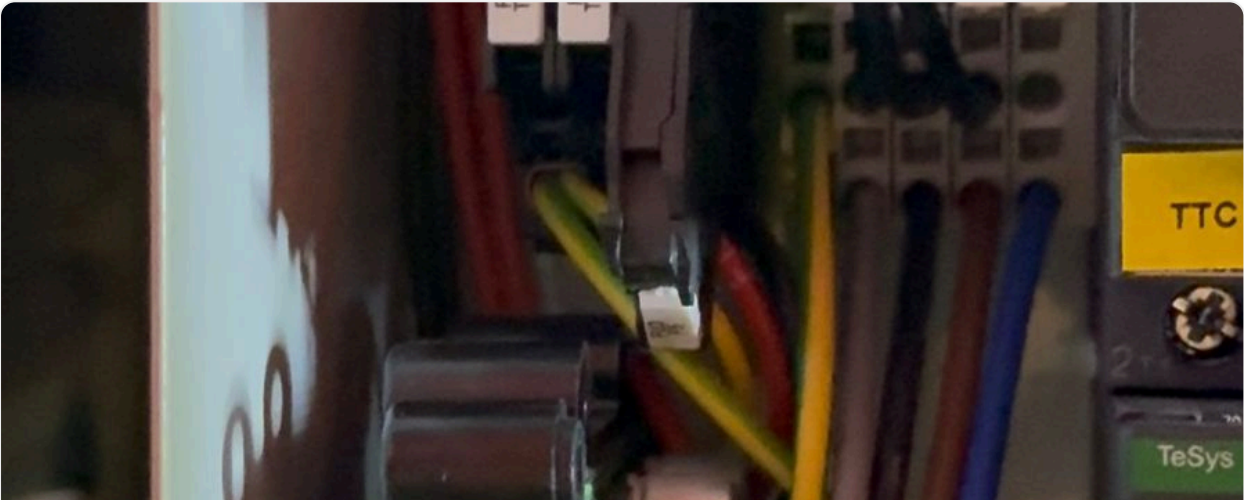
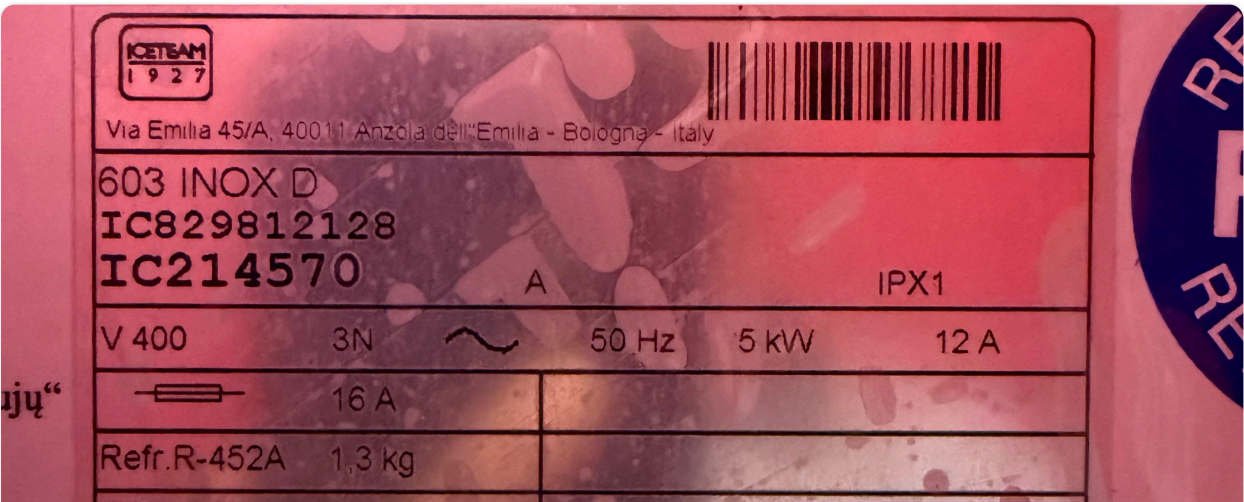
**Incidencia:** Equipo fuera de servicio por interrupción eléctrica.

**Hallazgo:** Fusible de protección de 630mA quemado/abierto.

**Resolución:** Se procedió al reemplazo del fusible dañado, restableciendo la alimentación del circuito de mando.
