# INFORME TÉCNICO

## INFORME DE SERVICIO TÉCNICO

**Ticket N°:** 107109

**Artefacto:** Máquina de Café

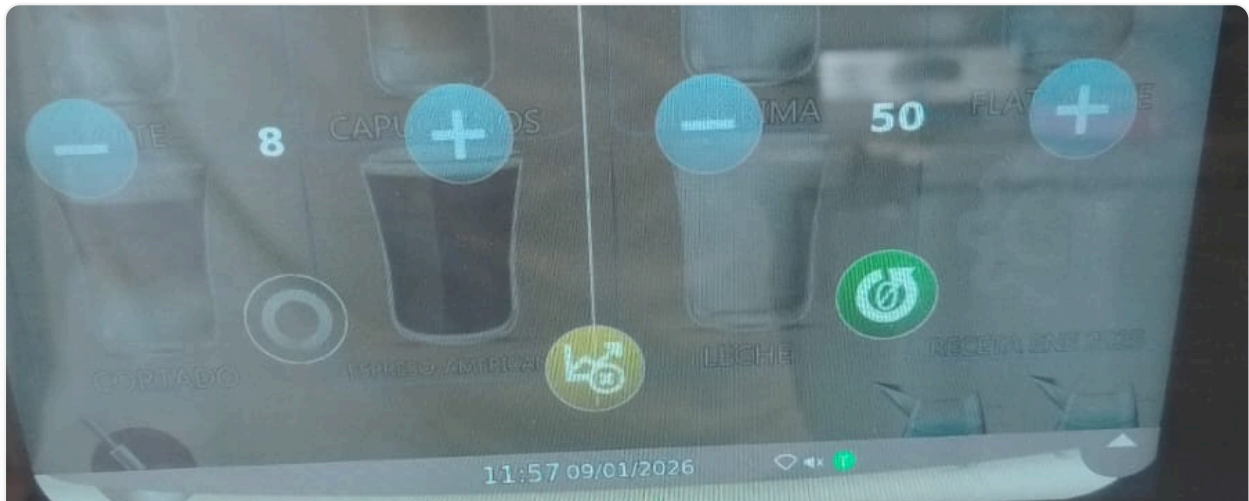
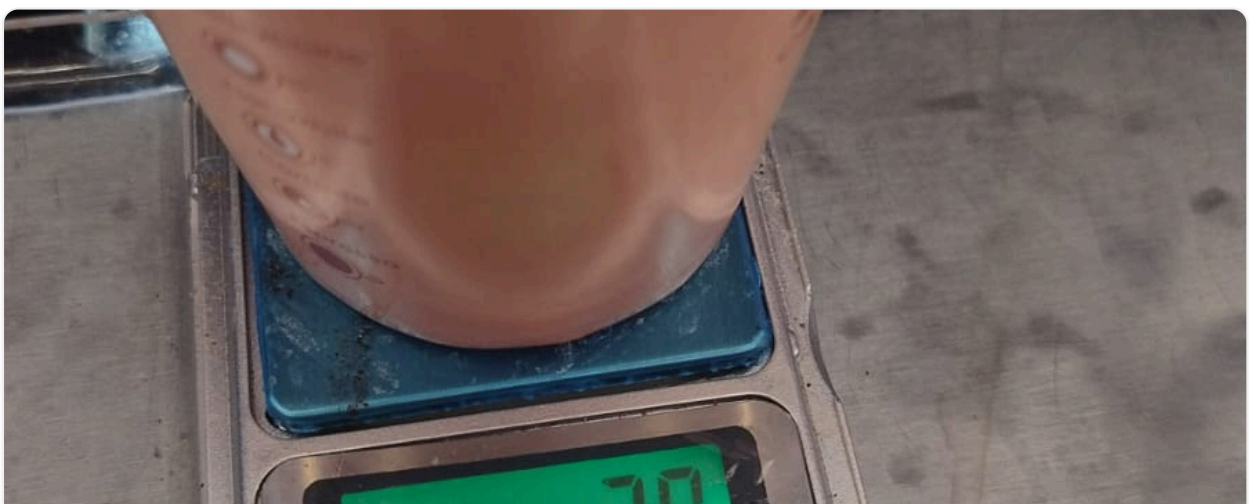
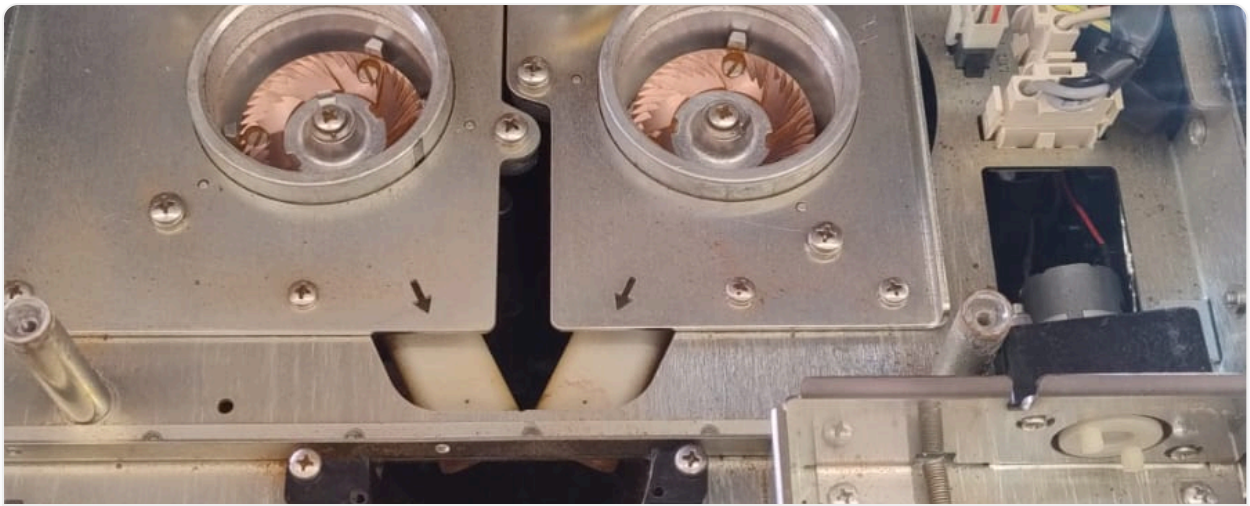
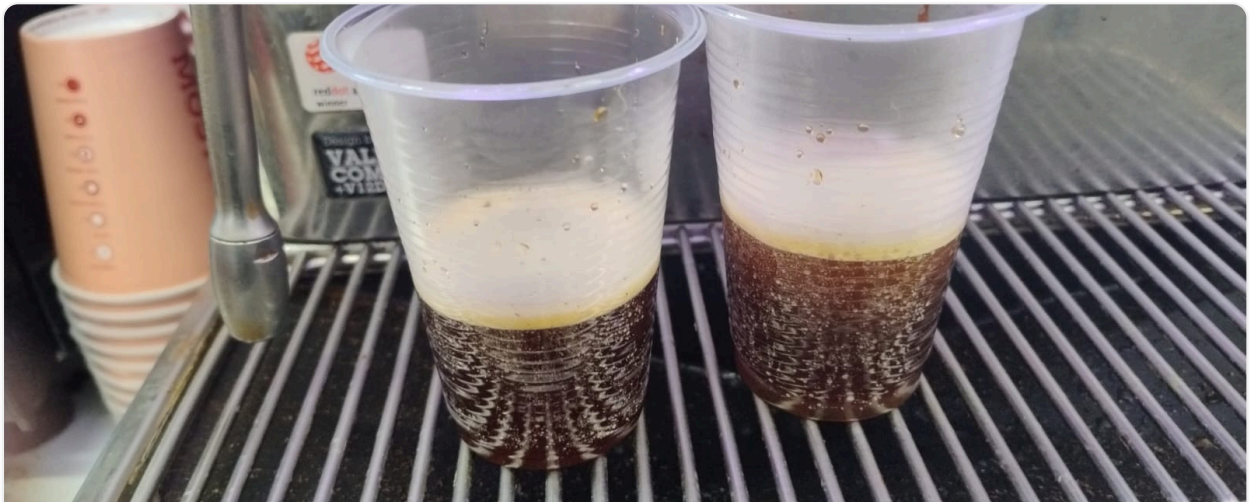
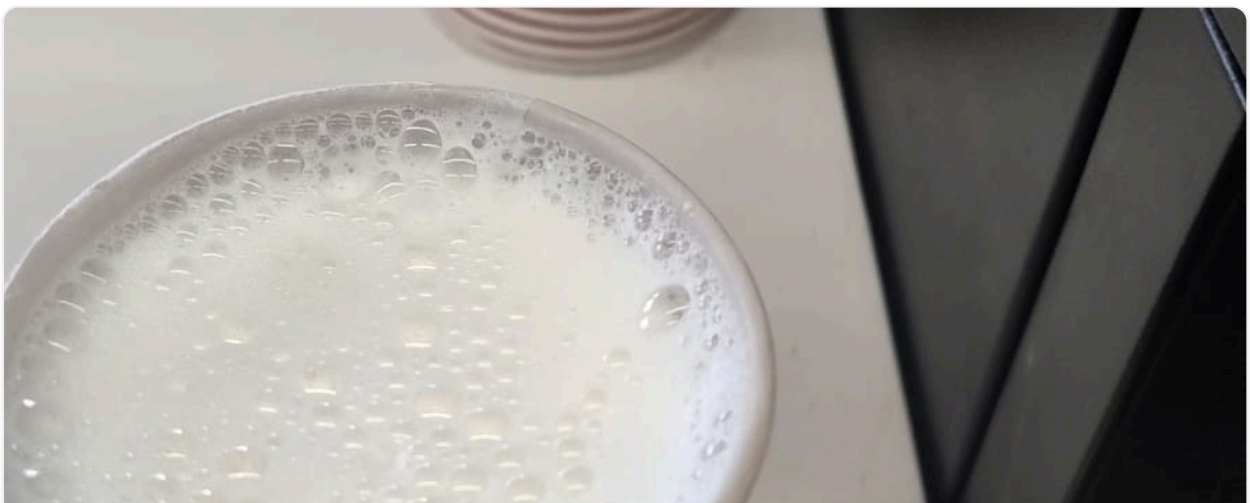
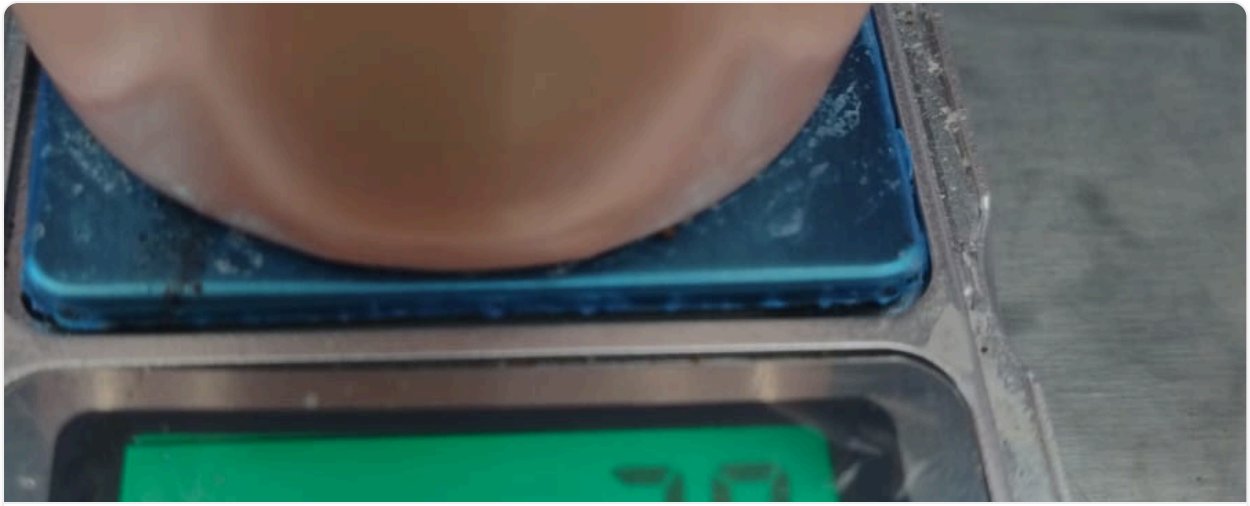
**Diagnóstico:** Se detectó un bloqueo mecánico en el conjunto de muelas (fresas), lo que impedía la molienda del grano.

**Ajuste:** Se realizó la regulación del paso de aire para ajustar la textura y consistencia de la espuma de leche.

Apertura y limpieza de la cámara de molienda para liberar el mecanismo.

Ejecución del procedimiento de "puesta a cero" mecánica.

Calibración de los parámetros de extracción de café.

El equipo queda funcionando con los ajustes de molienda y emulsión actualizados.
