## INFORME DE LABORES POZO ZANJON RICO

| <b>Cliente</b> | Ingenio del Cauca |
| <b>Predio</b> | Hacienda Zanjón Rico |
| <b>Código CVC</b> | CCPT 104 |

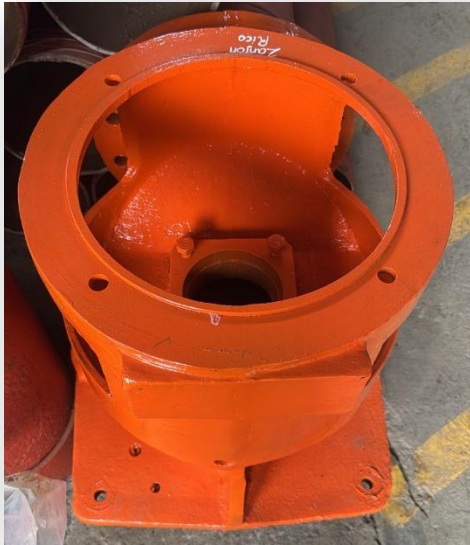
Cabezal reparado

| Elemento para intervenir | Descripción Labor |
|---|---|
| REPARACION ROSCA CABEZAL | -Rectificar rosca cabezal<br>-Cambio de tornillos de 3/4"<br>-Cambio empaques para columna superior<br>-Adecuar para caja pre lubricada LubxAgua<br>-Pintar |

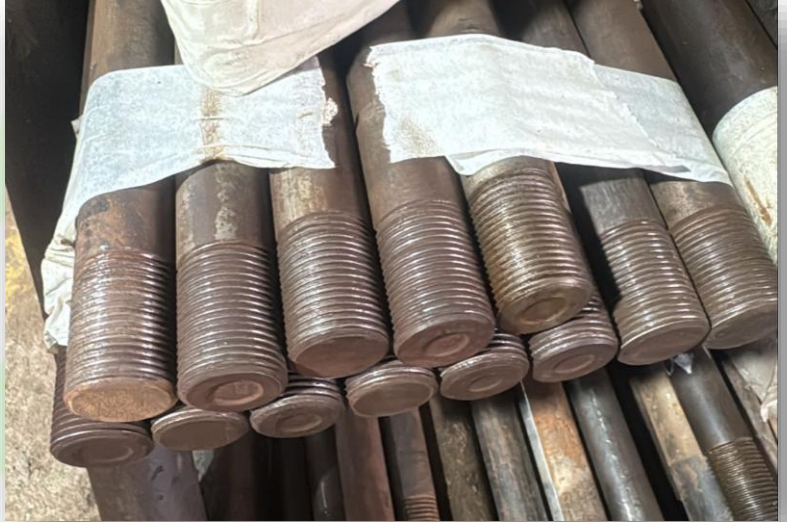
Roscas de ejes reparadas

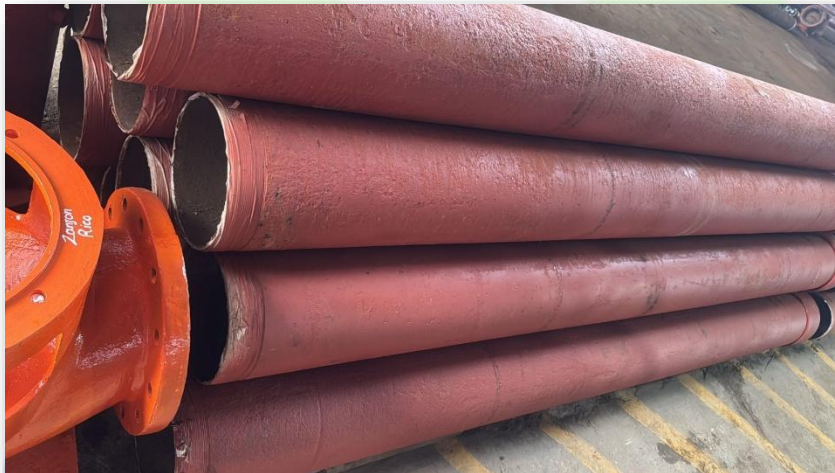
Tubería reparada

| Elemento para intervenir | Descripción Labor |
|---|---|
| REPARACION Y<br>MANTENIMIENTO TUBERIA | -Reparación y adecuación al sistema de lubricación por agua TB de 10, rectificar riscas, dar longitud necesaria, cortar y suplementar los tubos requeridos, pintura CANT 15 |

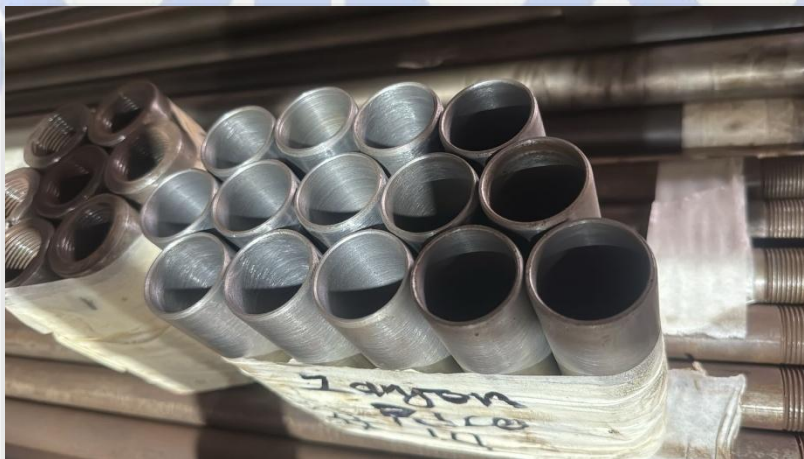
Camisas de desgaste nuevas

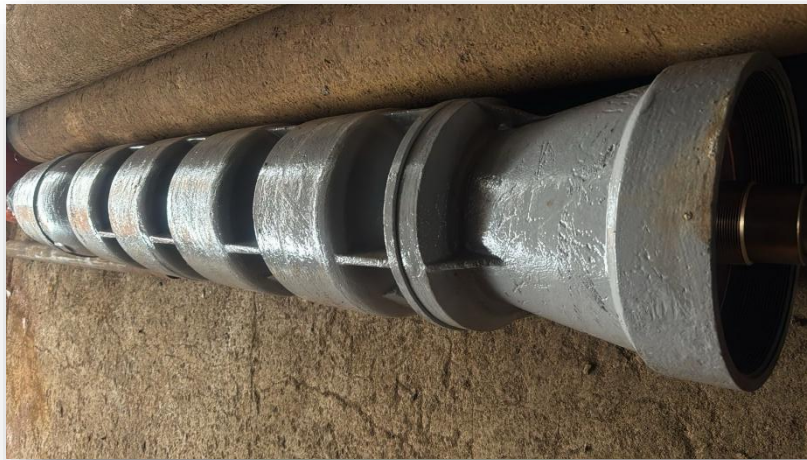
CDT Reparado

| Elemento para intervenir | Descripción Labor |
|---|---|
| REPARACION CDT 3 ETAPAS<br>MARCA S/N CAMBIO LUB | CAMBIO DE LUB CONSISTENTE EN:<br>-3 Cambio de Bujes Bronce Cent Intermedios<br>-3 Reparación y mantenimiento tazones con sus anillos de desgaste<br>-Rectificar 5 impulsores<br>-1 Cambio de buje bronce superior<br>-42 Tornillos de 7/16x 1.1/2 |

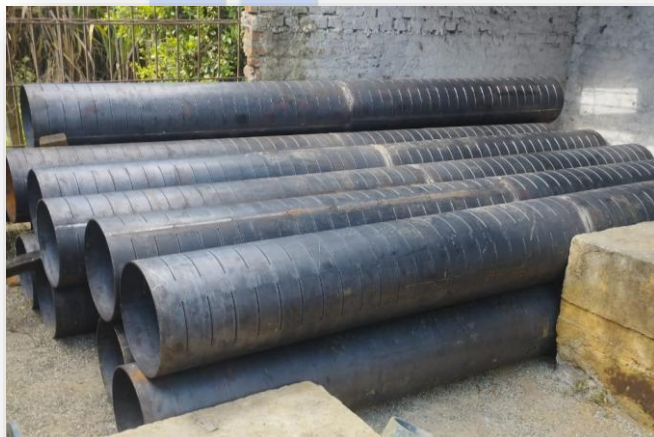
**Video de observación final:** Video tomado el 2 de mayo del 2025, pozo con un estado estructural deteriorado importante, presenta múltiples puntos sospechosos sobre todo en la parte de 16", y presenta una junta que está emitiendo grava a los 54,5 m. Se observaron varias ranuras con deterioro, sobre todo entre los 50 m y los 57 m. Se noto un daño a los 21,7 m que presenta alta presión de agua. Los filtros en la parte de 10" se notaron aceptables con deterioro leve en sus ranuras, solo a los 86 m se notó unas ranuras con deterioro. El fondo con material se observó a los 96 m. Se notifica que en el primer video no se había observado el tramo de tubería ranurada entre los 35,6 y 38,5 m.

Se recomienda encamisar el pozo iniciando desde los 20 m hasta el cono a los 73 m, instalar una camisa de 14", compuesta por un tramo de 44 m de tubería ranurada y otro tramo de 9 m de tubería ciega, esto con el ánimo de eliminar la salida de grava a los 54 m y detener futuras emisiones en los filtros deteriorados y el potencial que tiene el daño a los 21,7 m.

**Montaje de Camisa** el día 04 de agosto de 2025 se realizó montaje de la camisa

- 24 unidades de 1.8 metros Tubería ranurada lamina HR ¼ Ø EXT 14 pul (356mm) x180mm LONG
- 1 unidad de 0.8 metros ranurada lamina HR ¼ Ø EXT 14 pul (356mm) x800mm LONG
- 5 unidades de 1.8 metros ciega lamina HR ¼ Ø EXT ¼ 14 INCH (356mm) x 1800mm LONG

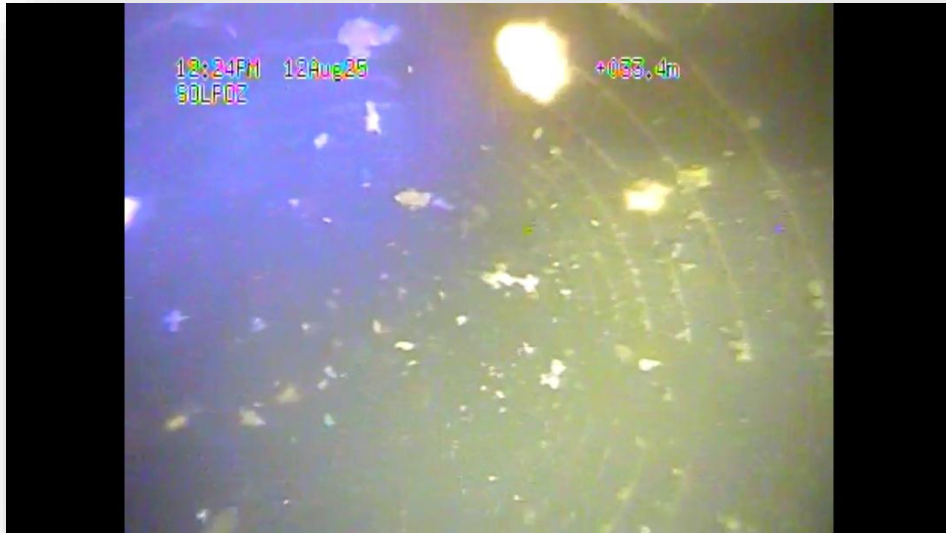
**Video montaje de la camisa:** video tomado el 12 de agosto del 2025, nivel estático a los 12,2 m, se observó la camisa iniciar a los 7,1 m , la camisa se observa finalizar a los 60m, como se esperaba, el pozo genero mucho material de nuevo, dificulto un poco la observación del pozo, con esto se da vía libre para instalar la bomba.

Camisa a los 33 m.

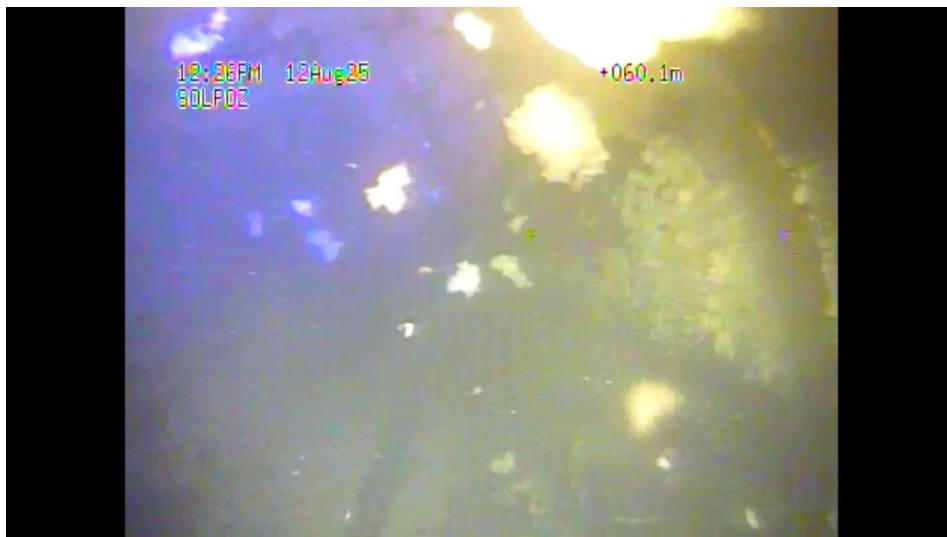
Final camisa a los 60mn

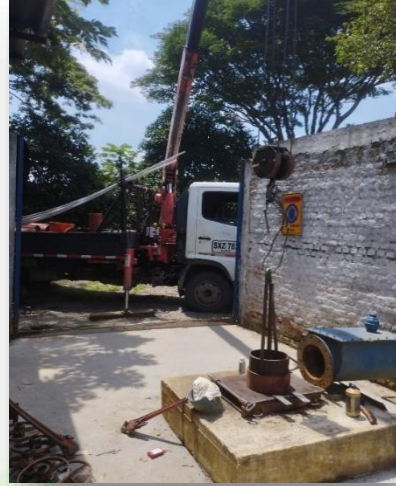
La bomba presenta dificultades a la hora de instalarla, debido al poco espacio que queda entre la camisa y el cuerpo de tazones y sus uniones en las columnas, no se logra instalar inicialmente la sonda de niveles por esto.

**Montaje de la bomba** el día 04 de noviembre de 2025 se realizo montaje de la bomba

- 13 columnas de 10"x119, ¼
- 1 columna 10"x 60
- 1 columna superior 32"
- 1 cabezal con tornillería
- 1 caja prelubricación completa
- 14 arañas de bronce 10"
- 13 ejes de 1 ¼ x 120"
- 1 eje 1 ¼ x 70"
- 14 camisas (casquillos)
- 14 uniones acero 1 ¼
- 1 CDT Berkeley 3 etapas con rejilla y unión
- 1 eje engranaje, anillo deflector, cuña y tuerca

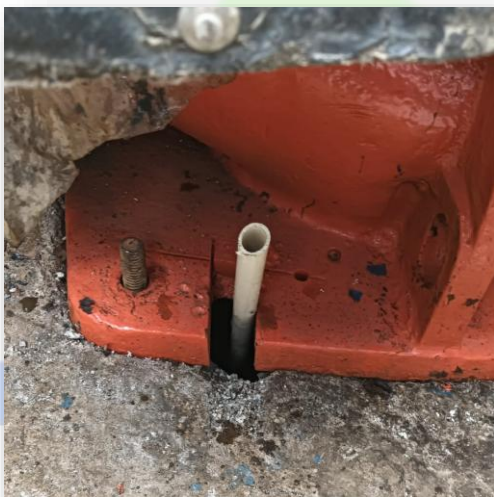
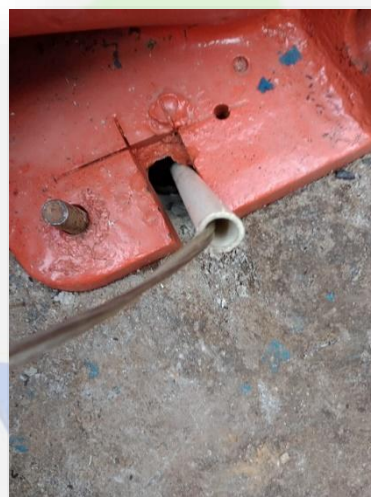
El día 27 de noviembre se instaló PVC quedando a los 42 metros, se usa tubería de ½ para agua caliente, mucho más delgada. Se realiza prueba con la sonda 6 metros el nivel estático, no se realizó pruebas de la bomba pues no tiene sistema diesel o eléctrico para hacer pruebas. Se entrega el pozo con bomba instalada, se tiene tuerca tensora en taller Solpoz.

- Pozo en estado estructural complejo, la dificultad en la instalacion deja claro que la bomba esta apoyada en las paredes del pozo, y teniendo en cuenta que el pozo presenta cierto grado de torcion, se concluye que esto afectara a la bomba, traducindose en ejes rotos y arañas , este problema es propio de las condiciones del pozo y lo limitado en cuanto a soluciones, la torcion es siginificativa y cualquier tipo de bomba q se instale puede verse afectada por esto.
