زاوية الأمير حماد البقري بمحافظة الدقهلية: دراسة تحليلية لمواد البناء وتشخيص أنماط التلف  
Prince Hammad Al-Baqari Zawiya in Dakahlia Governorate: Analytical  
Study of Building Materials and Diagnosis of Deterioration Patterns

أسماء محمد أحمد عبد الرحمن<sup>١\*</sup>، آلاء جمال محمود<sup>٢</sup> & حسين مرعي<sup>٣</sup>

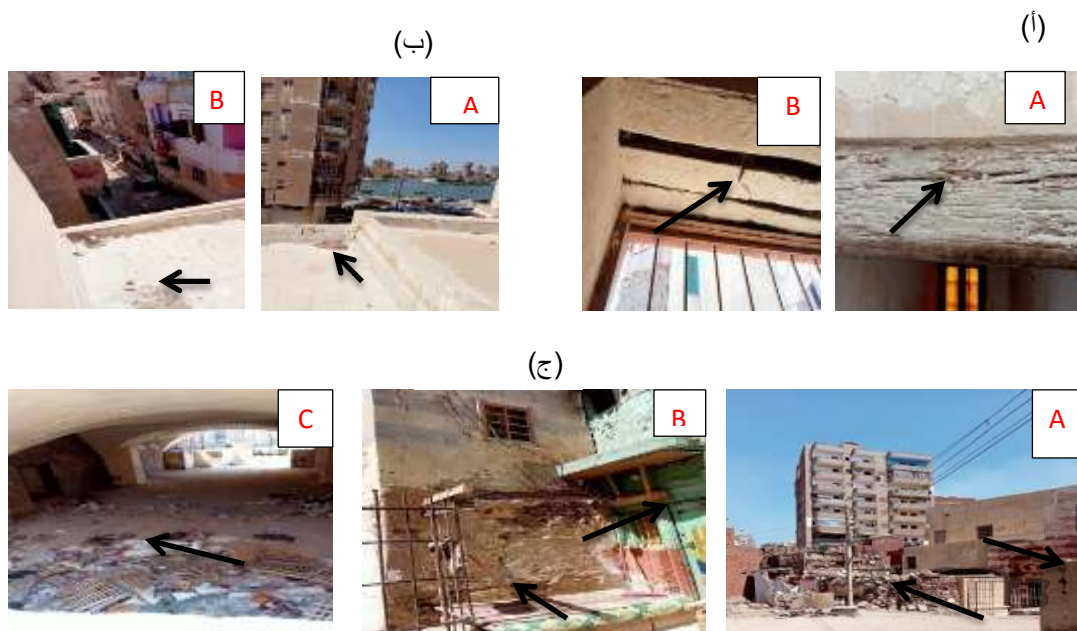
- **حالة العناصر الخشبية:** تتراكم الأتربة وكذلك الإتساخات بفعل الحشرات، ظهور تلف حشرى وتآكل وتشققات فى بعض العناصر الخشبية بفعل الرطوبة، بالإضافة إلى تغير اللون بالسقف، وتقشر بعض الطبقات الملونة وذوبان ألوان السقف بسبب تسرب مياه الأمطار. شكل (٨أ).
- **حالة العناصر الزجاجية:** تراكم الأتربة و الإتساخات ، وفقد فى زجاج أحد النوافذ.
- **حالة العناصر المعدنية:** تراكم الأتربة و الإتساخات ، وصدأ فى جميع العناصر نتيجة تفاعل المعدن مع الجو (الأكسجين كعامل أساسي) وبظل هذا التفاعل مستمر إلى أن تتكون مركبات أكثر استقرارًا كيميائيًا ( مركبات الصدأ) ويزداد الأمر خطورة في وجود الرطوبة .
- **سطح المبنى:** وهو غير معزول بشكل جيد ويحتوى على شروخ تتسبب فى تسلل مياه الأمطار لحوائط وأرضيات الزاوية. شكل (٨ب) .
- **مظاهر التلف البشرى:** متمثل في إلقاء القمامة بجوار الزاوية وفى الطابق الأرضى حيث توجد الزاوية فى منطقة مزدحمة بالمباني السكنية العشوائية التى تلاصق الزاوية شكل (٨ج).

شكل (٨) يوضح: (أ) صور (A, B) مظاهر تلف العناصر الخشبية متمثلة في: الإتساختات ، والتلف الحشري ، والتآكل، والتشققات ، (ب) صور (A, B) مظاهر التلف بسقف الزاوية متمثلة في: عدم عزل السقف، وتسرب مياه الأمطار للحوائط، وإحداث الشروخ ، (ج) صور (A, B, C, D) مظاهر التلف البشري المتمثلة في: المباني العشوائية الملاصقة لجدران الزاوية، وإلقاء القمامة.

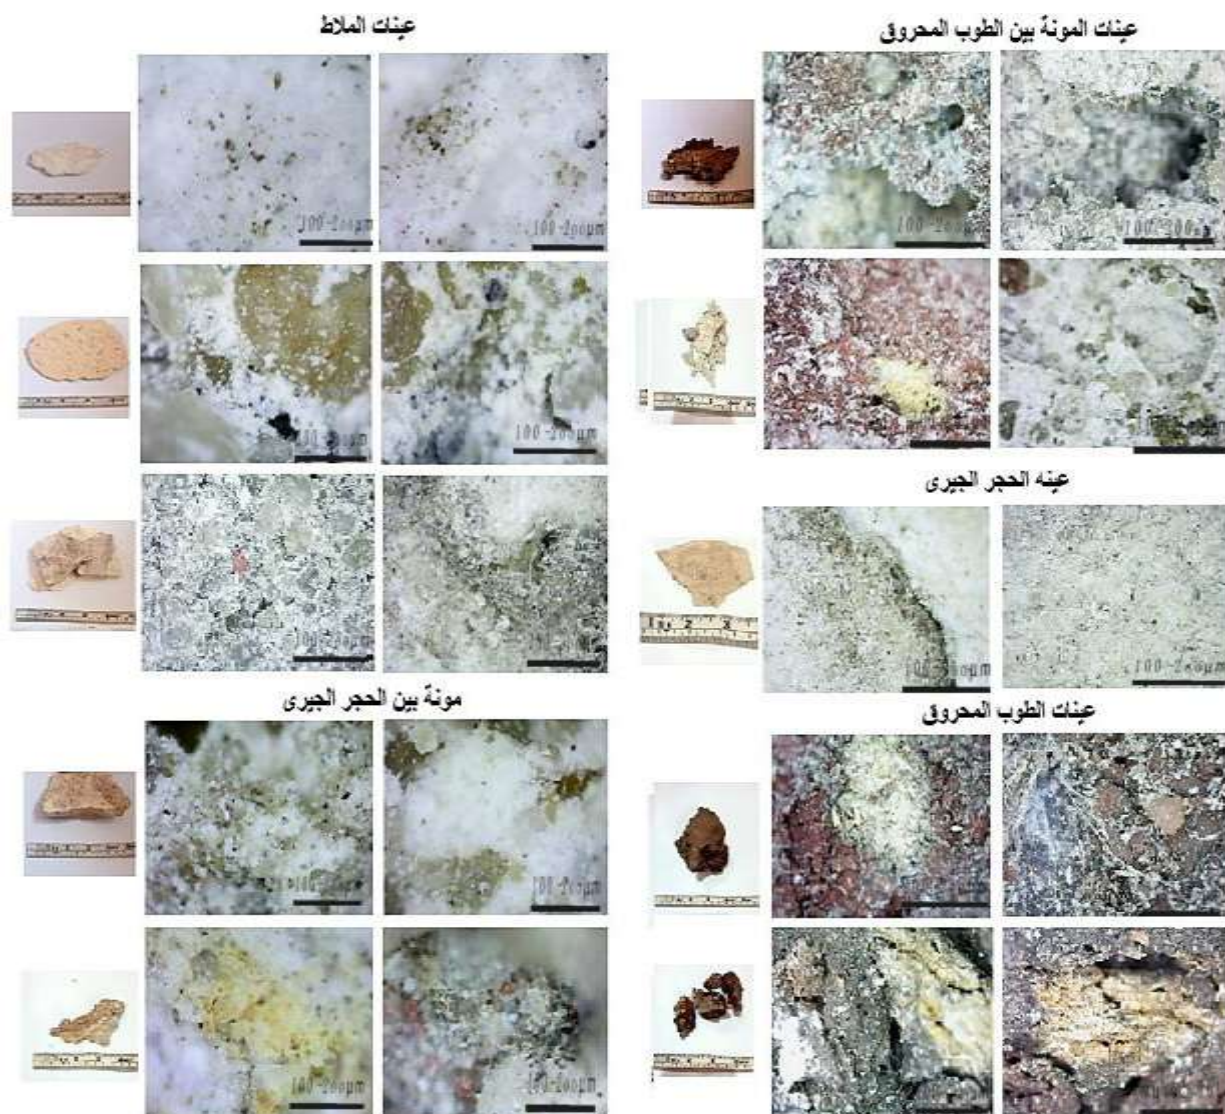
أظهر الفحص الميكروسكوبى أن العينات تتسم بضعف التماسك وتعرضها لدرجات متفاوتة من التفتت والشقوق والفجوات، مع انتشار واضح للأملاح المتبلورة والتكتلات الرملية، بالإضافة إلى وجود بقايا عضوية اتساخات، وهو ما يشير إلى تأثر المواد البنائية بعوامل بيئية وتدهور متواصل يستدعى التدخل العلاجى المناسب. شكل (٩)

شكل (٩) يوضح الفحص بالميكروسكوب الرقمي للعينات محل الدراسة تكبير (١٠٠-٢٠٠X)، ويظهر الفحص ضعف تماسك العينات وتعرضها لدرجات متفاوتة من التفتت والشقوق والفجوات، مع انتشار واضح للأملاح المتبلورة والتكلسات الرملية، بالإضافة إلى وجود بقايا عضوية اتساخات.

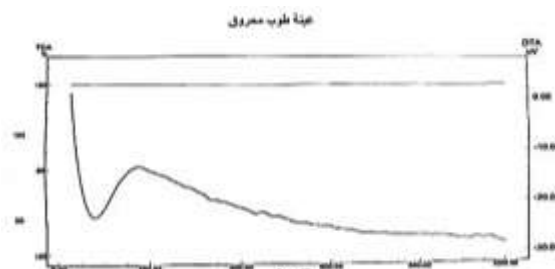
بينما أوضح التحليل لعينة طوب محروق من الواجهة الخلفية للزاوية على ارتفاع ١,٥ متر اتضح أن انعكاسات نتيجة حرق المواد العضوية وفقد مجموعة الهيدروكسل في معادن الطفلة dehydroxylation قد ظهرت في درجات حرارة تراوحت من ٢٠ إلى ٣٠٠ درجة مئوية لم تتأثر بالحرارة، وأظهرت الانحناءات تفاعلاً عند درجة حرارة ٨٠٠ درجة مئوية، مما يشير إلى بداية عملية الحرق وتبلور المادة وتغير الطور (شكل ٢٢).

شكل (٢٢) التحليل الحرارى TG/DTA لعينة الطوب المحروق ، اتضح انعكاسات نتيجة حرق المواد العضوية عند درجات حرارة تراوحت من ٢٠ إلى ٣٠٠ درجة مئوية ، و تفاعلاً عند درجة حرارة ٨٠٠ درجة مئوية، يشير الي بداية عملية الحرق وتبلور المادة وتغير الطور.
