OPEN FOR RESTORATION: Poggioreale as a site of knowledge

Caterina F. Carocci, Università di Catania

2022 - SUPPORTO TECNICO-SCIENTIFICO PER LA DEFINIZIONE DEGLI INTERVENTI DI MESSA IN SICUREZZA DEL TESSUTO DEL CENTRO ANTICO DI POGGIOREALE

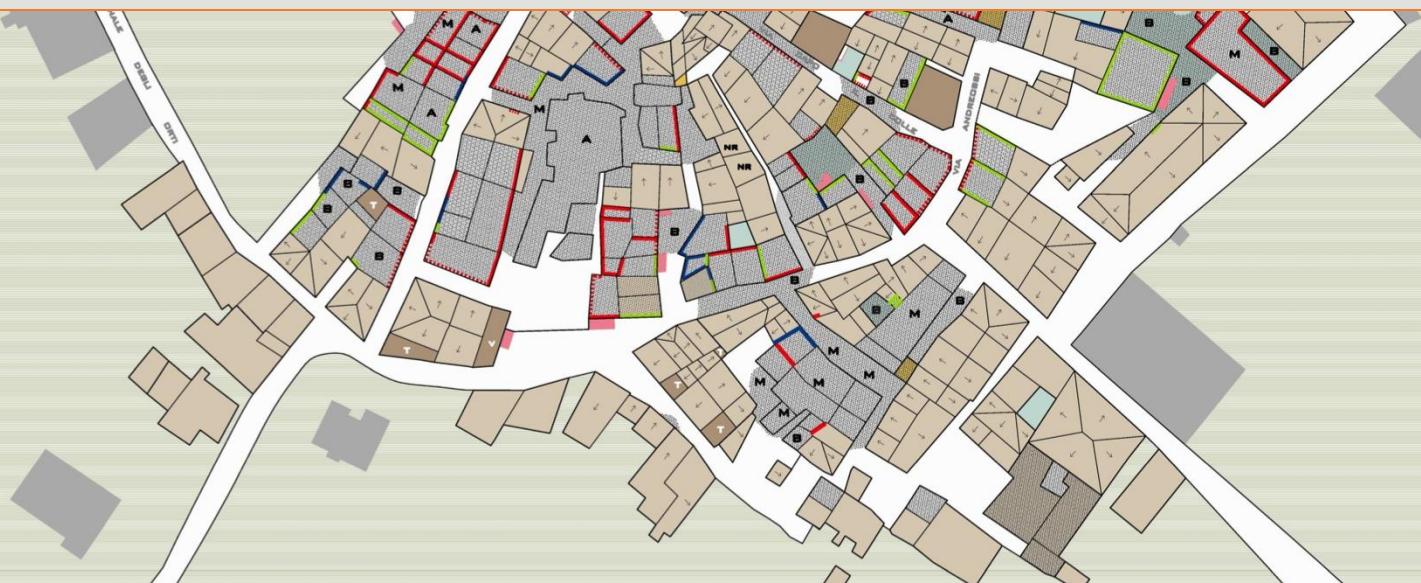
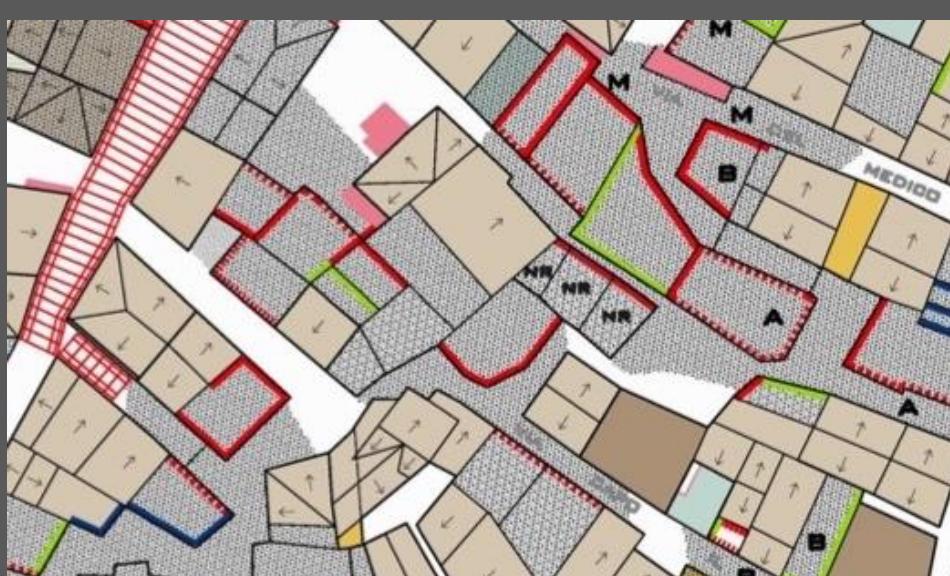
I step_ Location and heigh of debris and remaining walls – map of collapse state

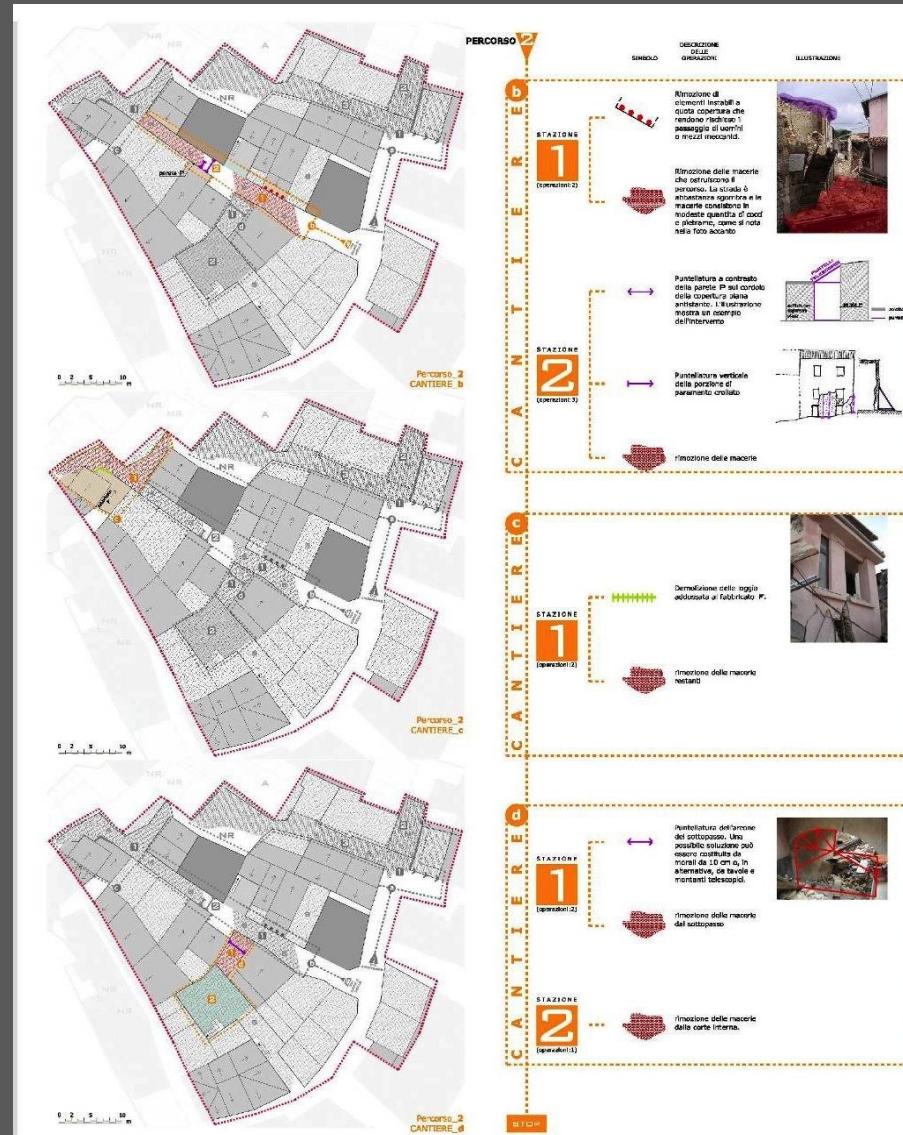
III step_ Intervention project - ZONE-C
description of essential intervention

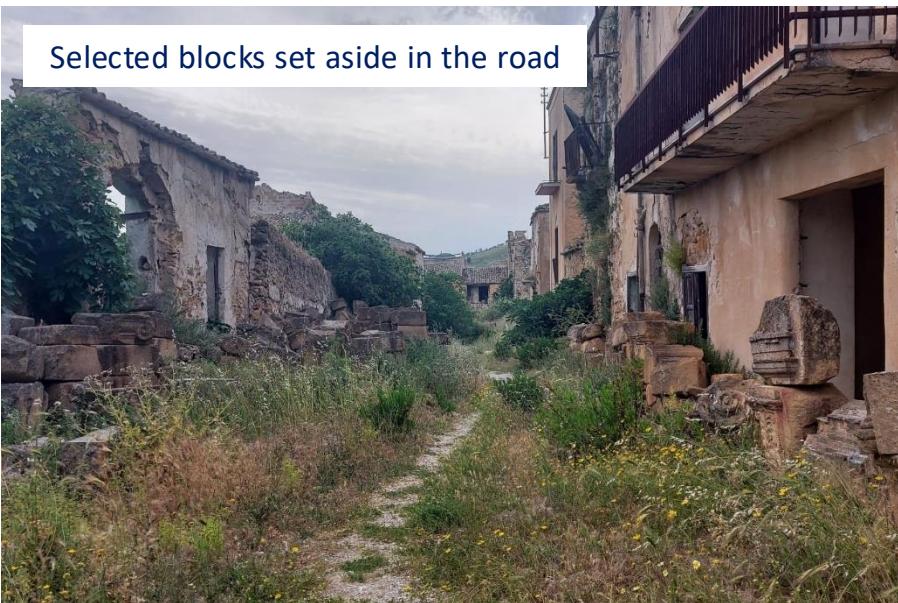
Macerie da crollo
-

Macerie depositate/da accumulo
-

Sedime alterato da movimentazioni di terra

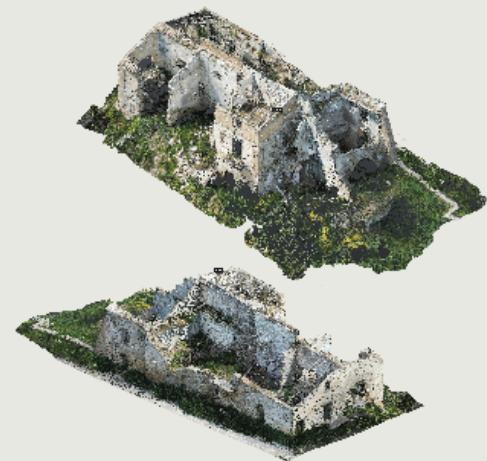
L'isolato prospetta direttamente sul percorso di accesso e interessa la sicurezza del transito con tutte le cellule verso monte (A, B, C, D, E), mentre le cellule a valle possono indurre situazioni di rischio per l'area del fontanile (F, G, H). Nonostante la una situazione di crollo parziale diffusa, la limitata altezza residua delle pareti del fronte su via S. Margherita (F1) consente di limitare gli interventi necessari a una sicurezza accettabile. Il fronte su Largo Cannoli (F3) si presenta più complesso per la perdita della configurazione scatolare delle cellule edilizie e per la maggiore altezza delle pareti ancora in situ. Il fronte su via Mazzini si presenta maggiormente conservato a meno di alcune situazioni di pericolo localizzato.
