**Local construction techniques as a value of memory
and practical suggestions for intervention**

Cesare Tocci

The pilot project

The sample block

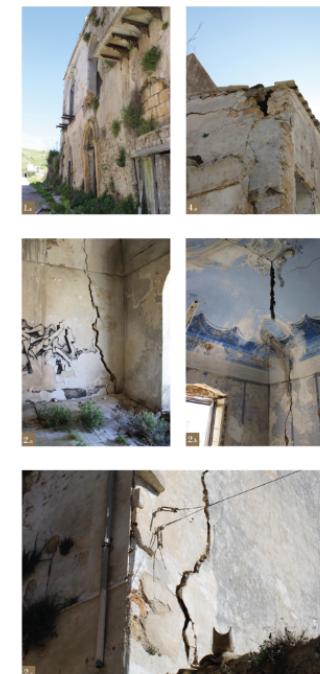
1a. Spaccamento di facciata del prospetto su Corso Umberto I;
2a. Dettaglio della lesione passante vista dall'interno dell'ambiente prospiciente Corso Umberto I;
2b. Dettaglio della lesione passante vista dall'interno dell'ambiente prospiciente Via Coronari;
2c. Vista esterna della lesione passante, lato Corso Umberto I;
2d. Dettaglio della lacuna dell'unità B, che caratterizza il prospetto sull'unità A. Accanto si nota parte della lesione passante, oggetto di analisi nel dettaglio corrispondente;

1. Buckling of the façade wall

L'accenutato spaccamento visibile nella facciata dell'unità B, è attribuibile alla condizione generica di disposto a carico sovraccarico musivo (elementi verticali e orizzontali) e in particolare alla mancanza di collegamento tra la facciata e le volte di interno. La contestabile presenza di lesioni subverticali tra facciata e le pareti trasversali, rende la situazione di significativa pericolosità anche rispetto a tempi brevi.

Il meccanismo attivabile è quello fuori piano, che prevede la formazione di una cerniera cilindrica alla base e la rotazione verso l'esterno delle pareti come si vede nello schema del primo meccanismo (TIPO 1), ma in questo caso l'ipotesi più probabile è quella mostrata nel secondo schema (TIPO 2), favorita dall'accenutato distacco alla quota di interpano.

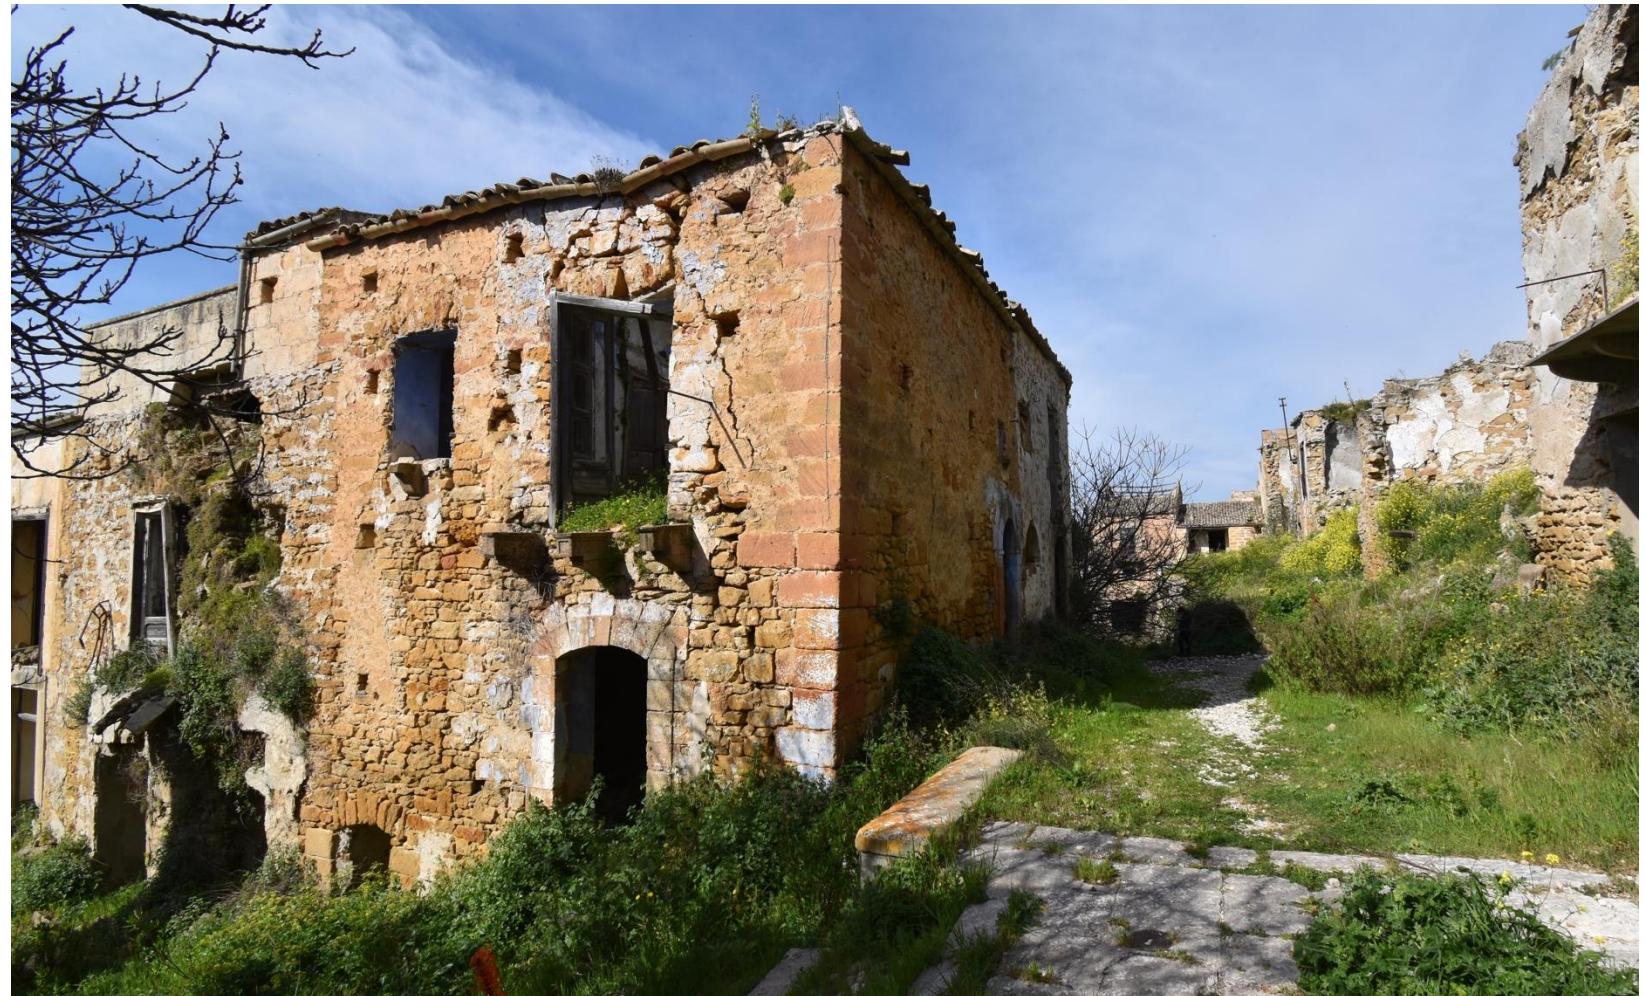
The configuration of Poggioreale buildings involves *typical vulnerabilities* of historical masonry structures...

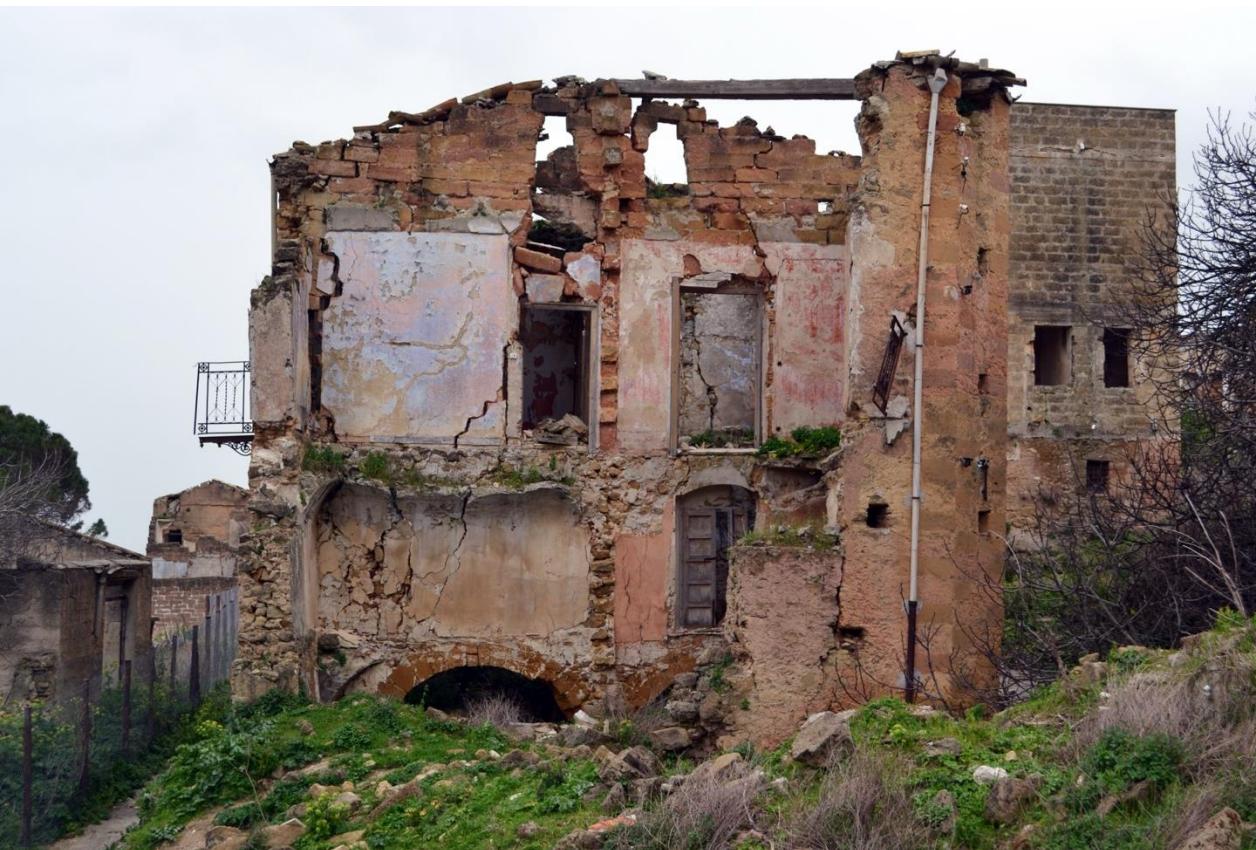
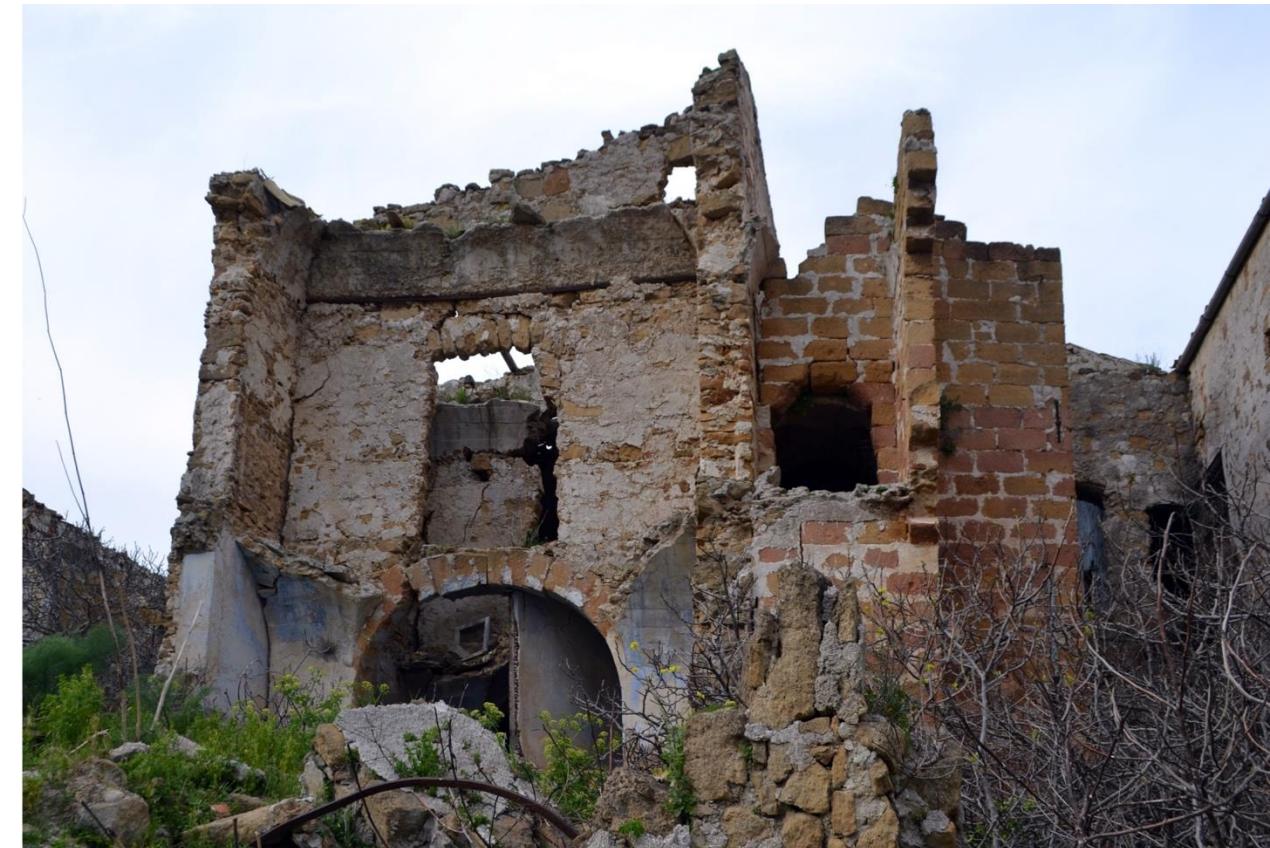
... intrinsic vulnerabilities due to the peculiar layout of the houses ...

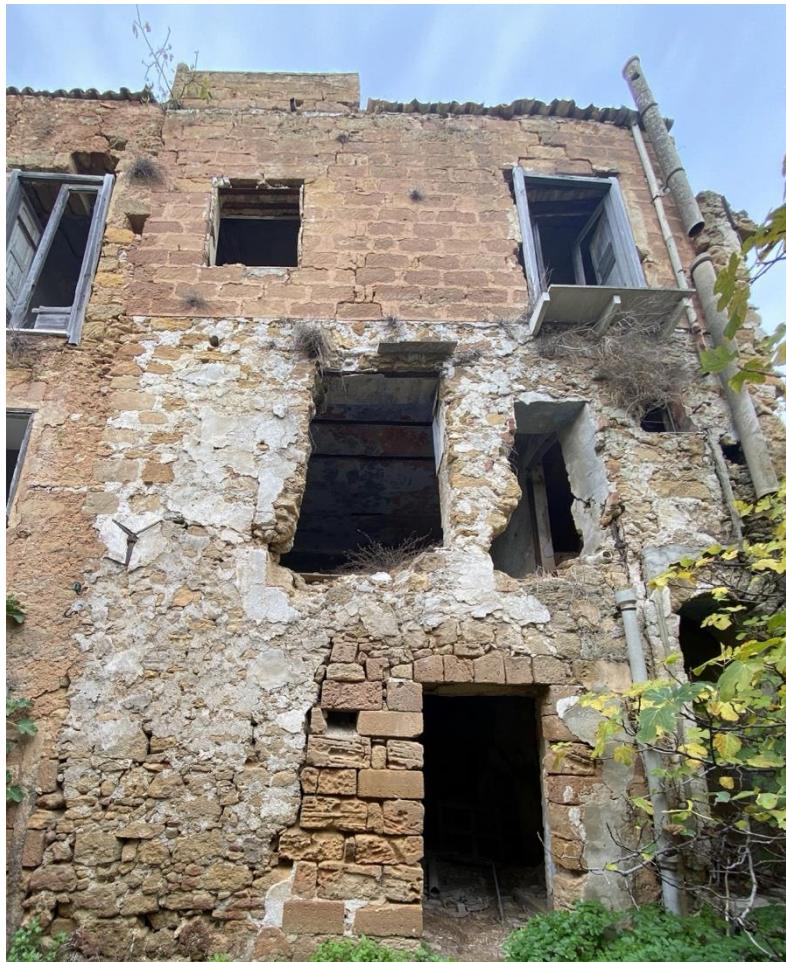
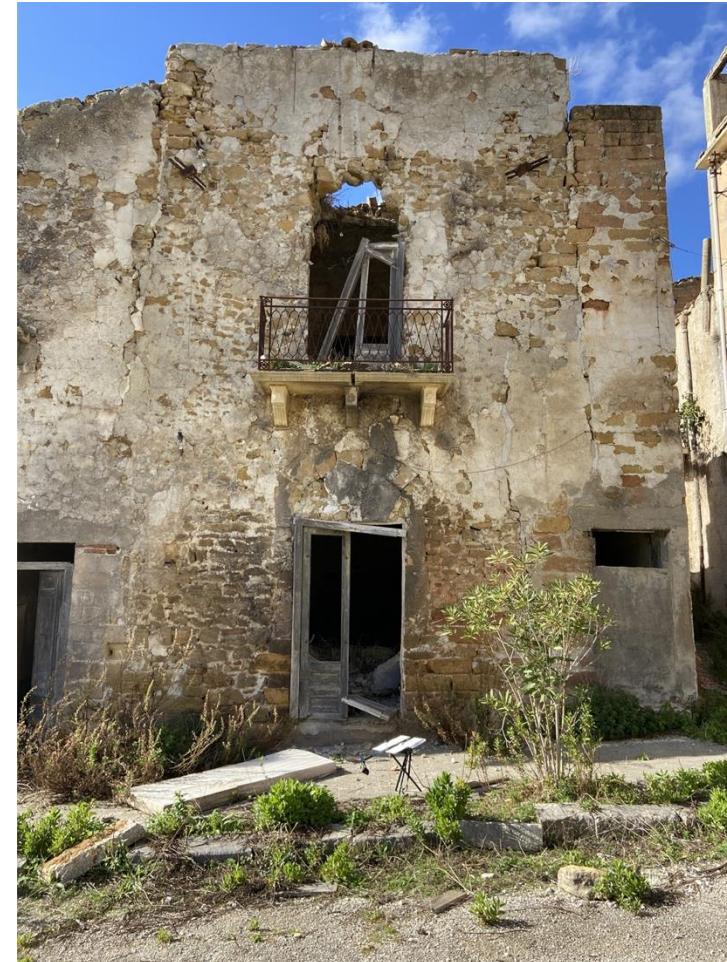
... and *induced vulnerabilities* due to successive transformations

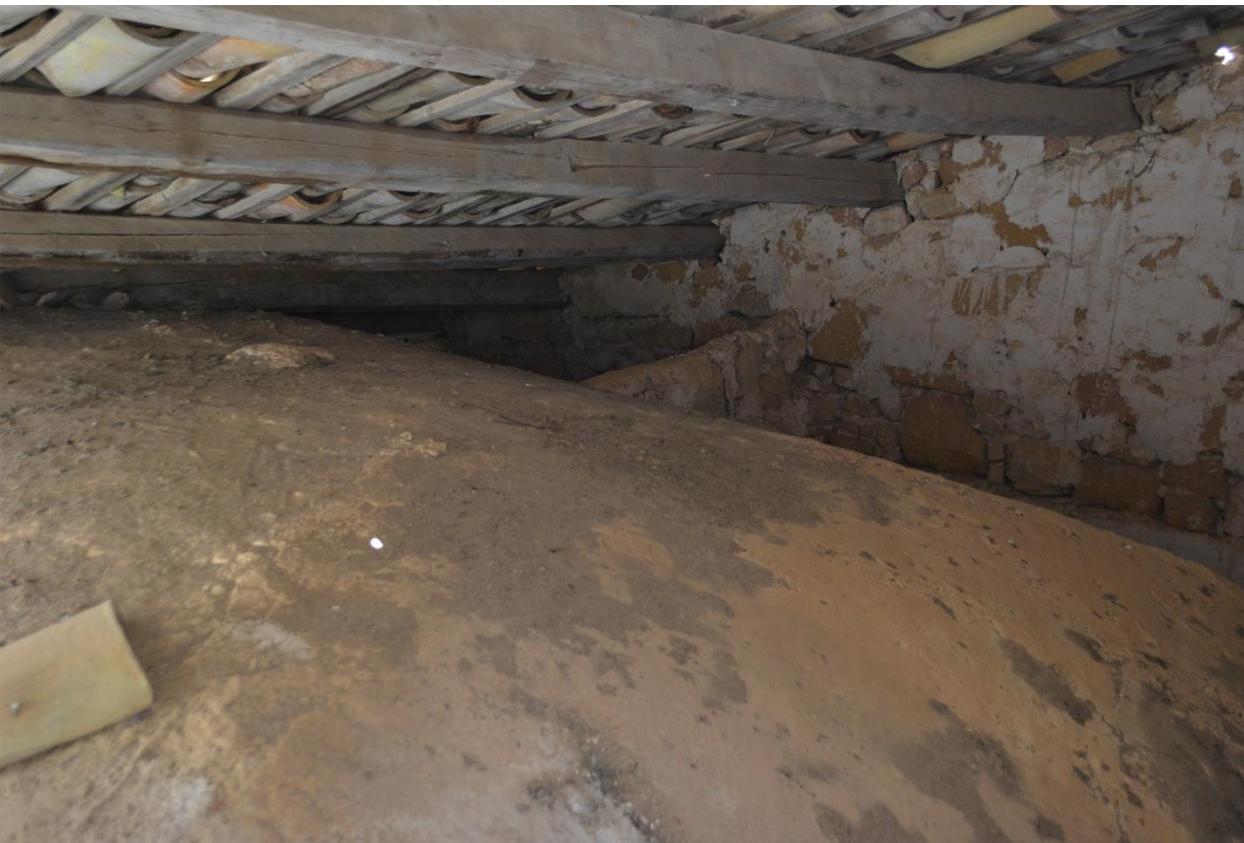
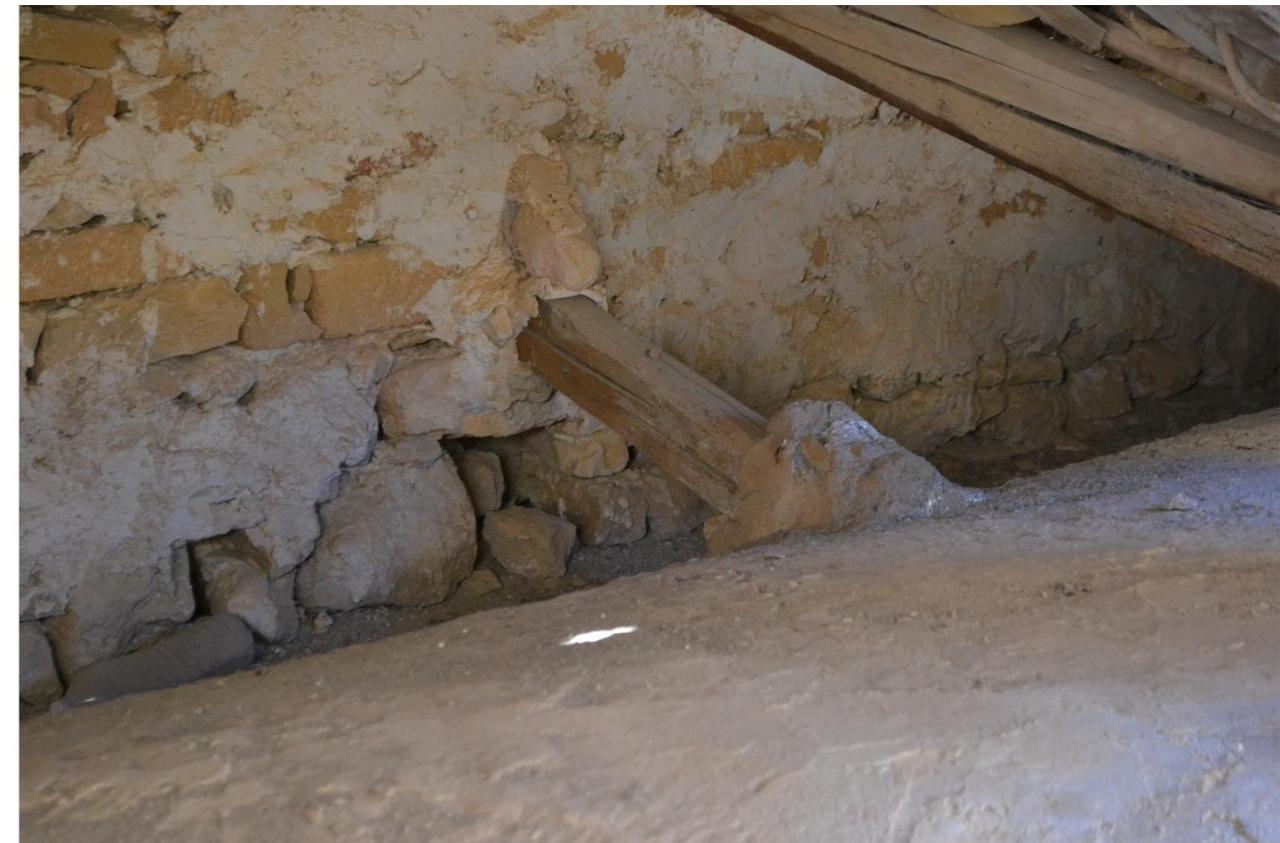
The vaults supporting the intermediate floors are systematically braced by thinner extrados counter-vaults ...

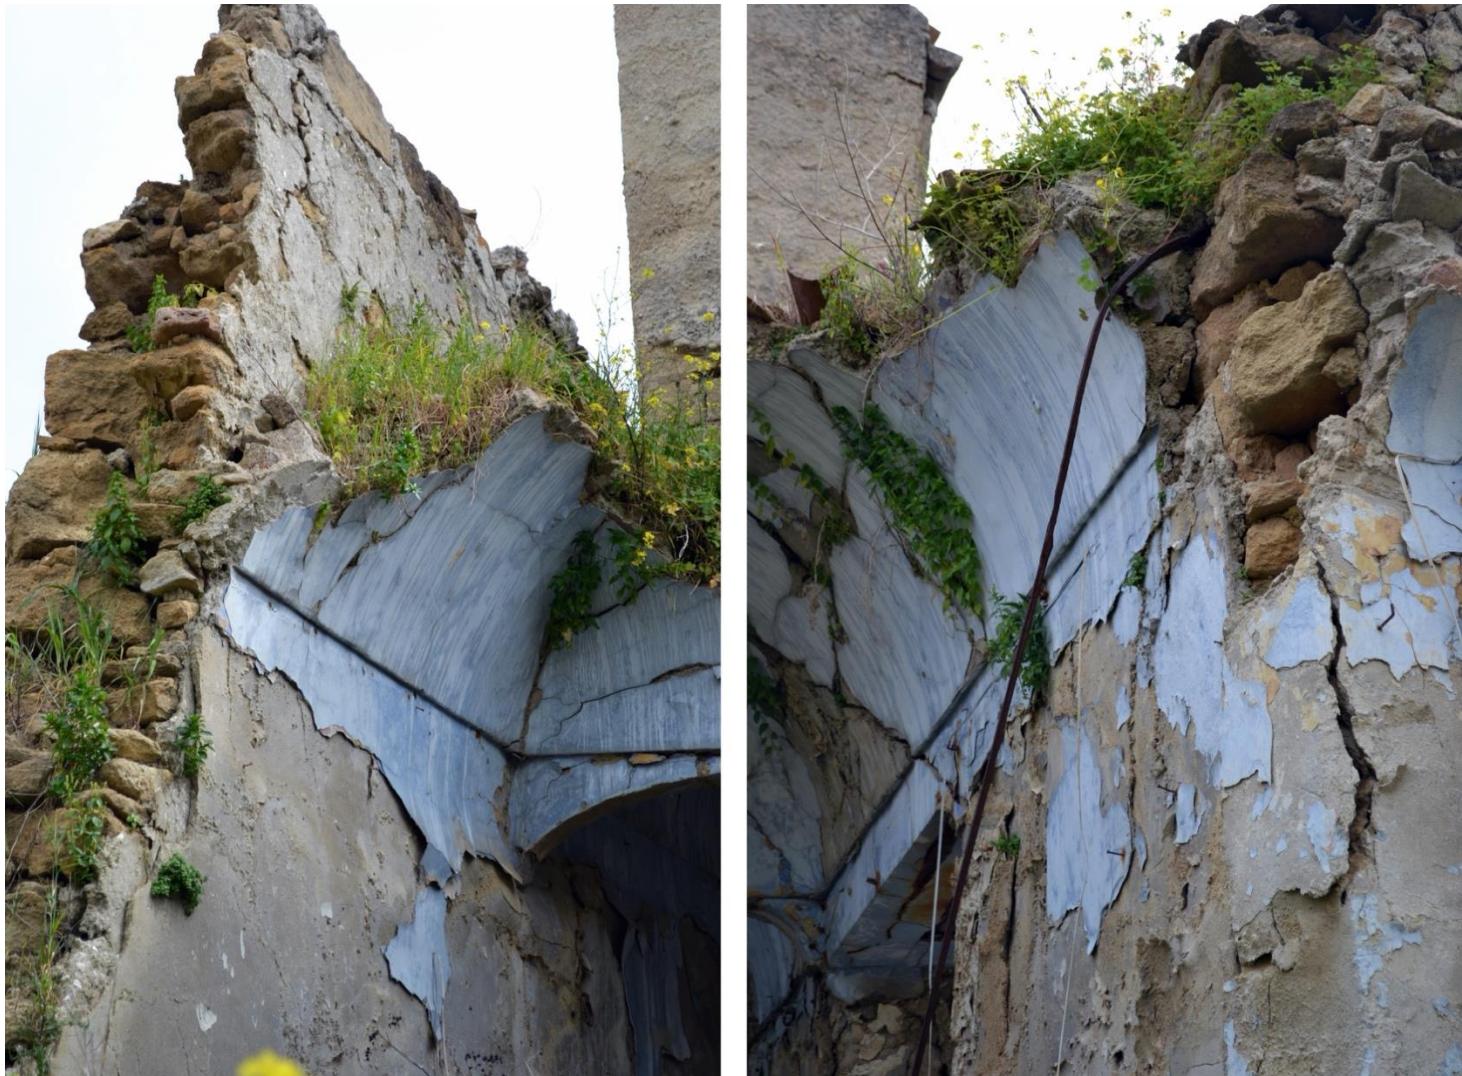
No systematic recesses, housing the vaults' imposts (according to a well-known practice), have been surveyed: it would appear that the vaults springing relies on the discrete toothing allowed by the irregularities in the walls faces.

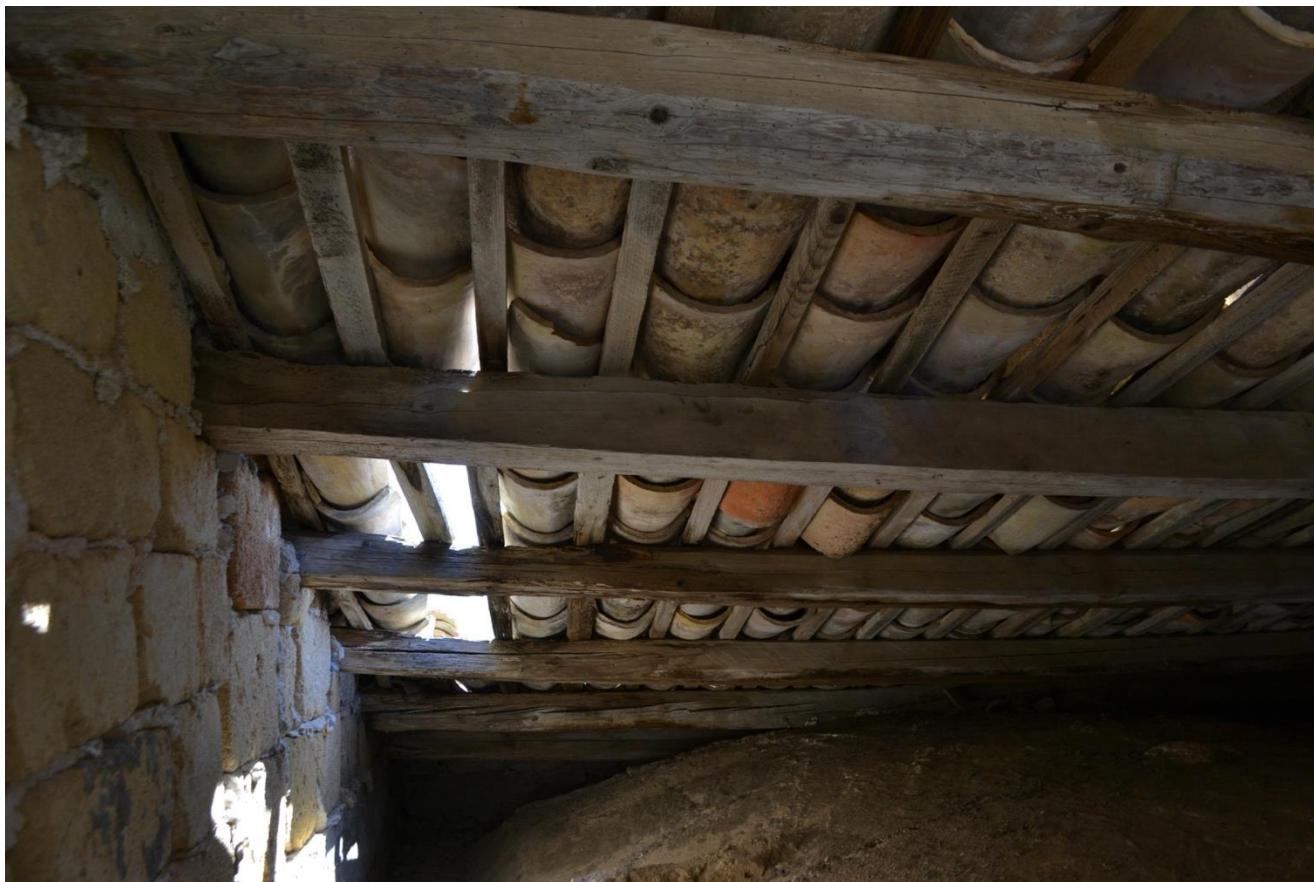
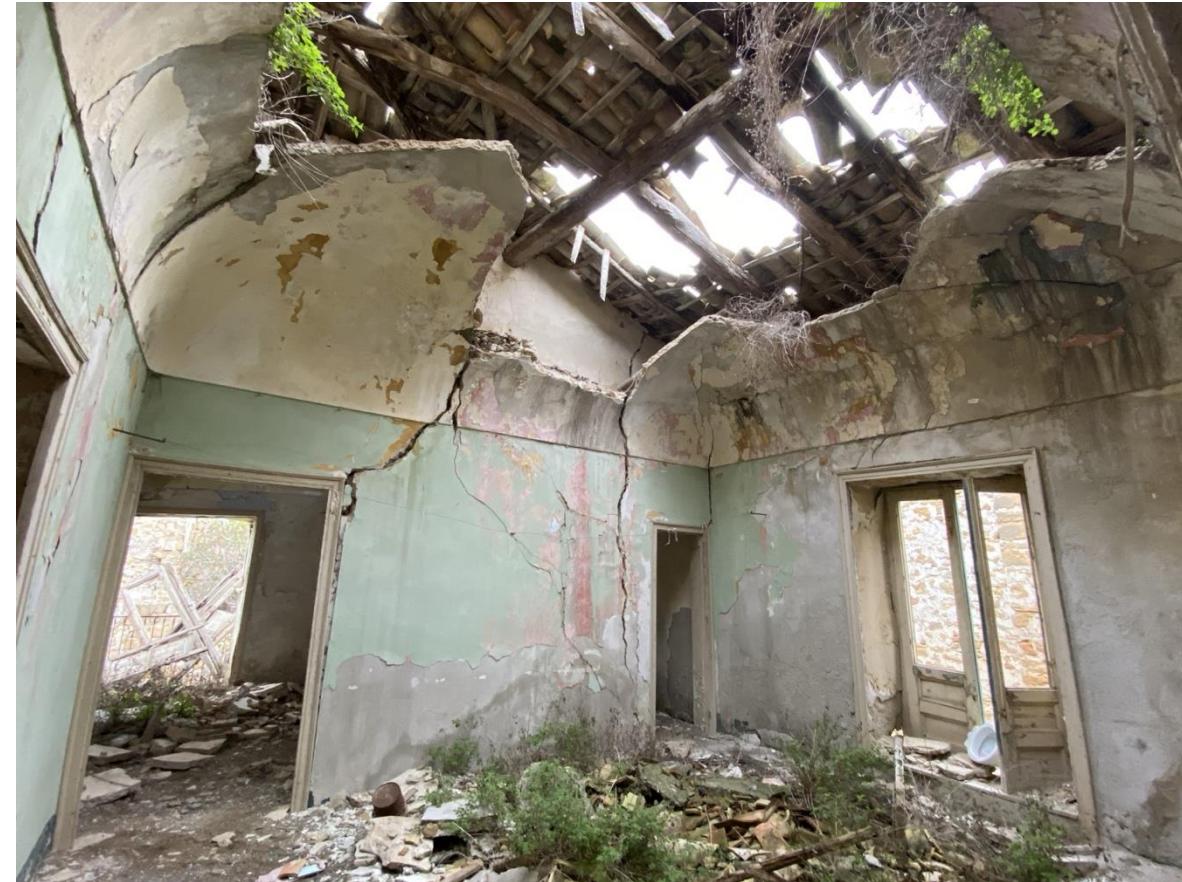
The structure of the roof is organised to avoid thrusts on the facade: with purlins resting on gable walls (left), with secondary rafters resting on main purlins (right) ...

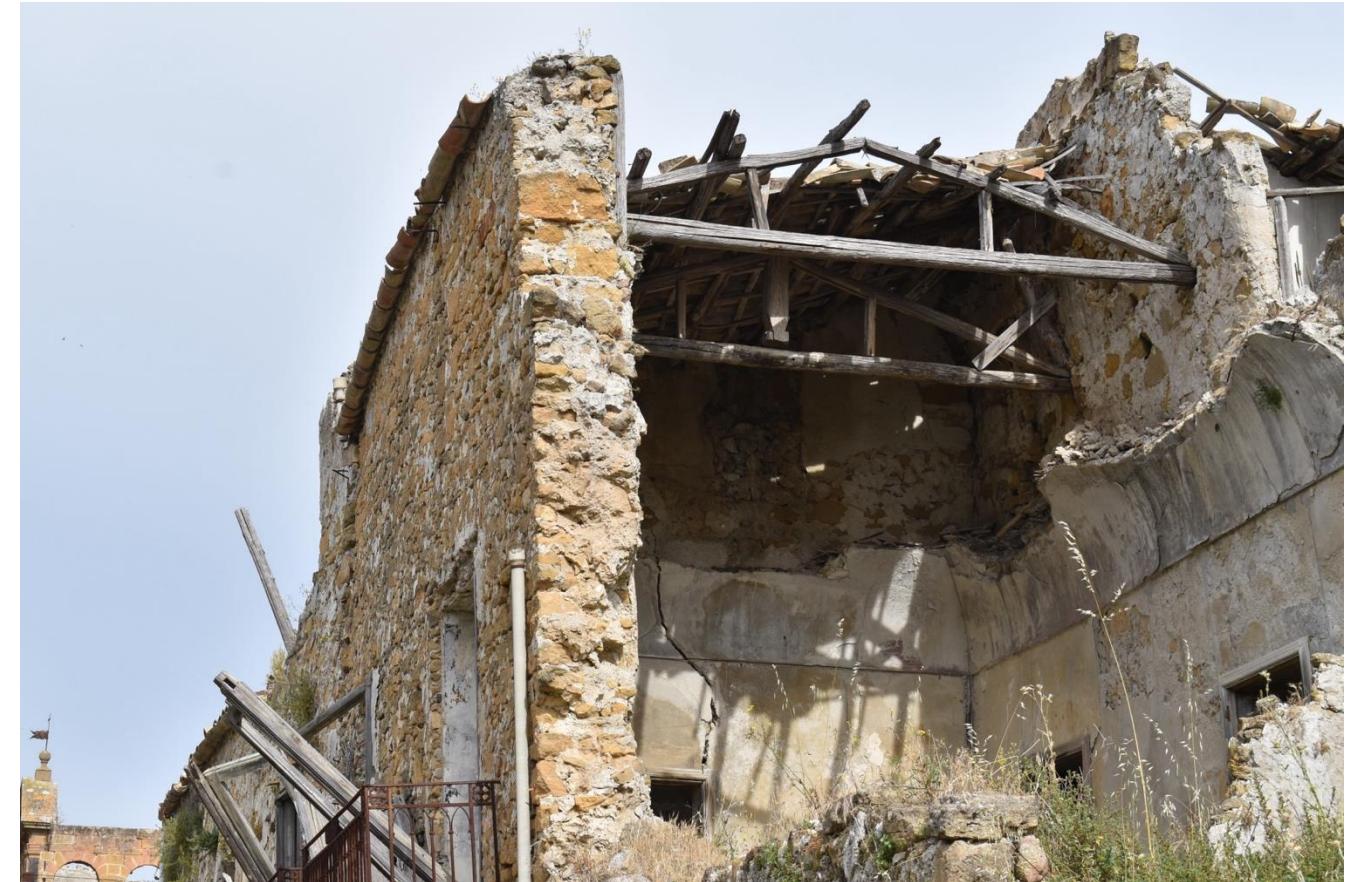
... or with truss structures supporting the purlins

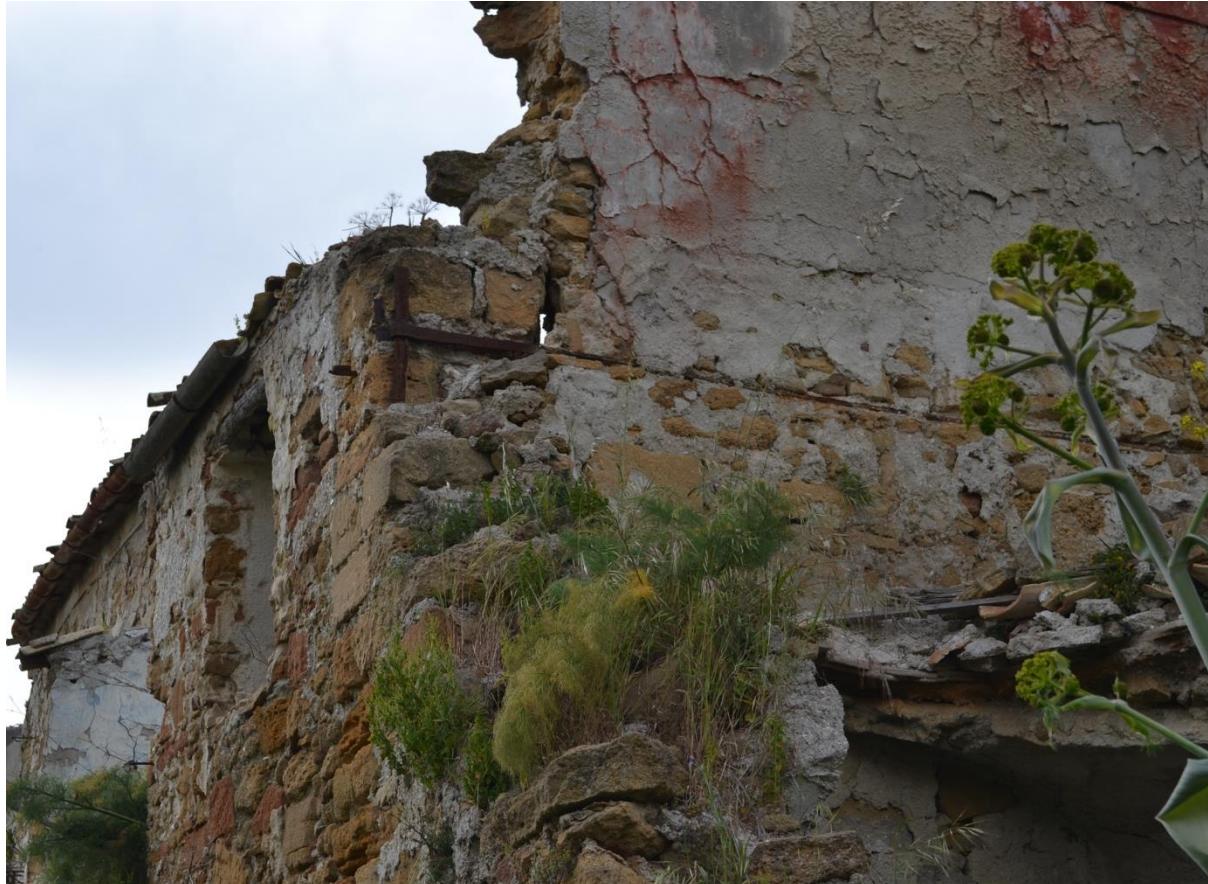
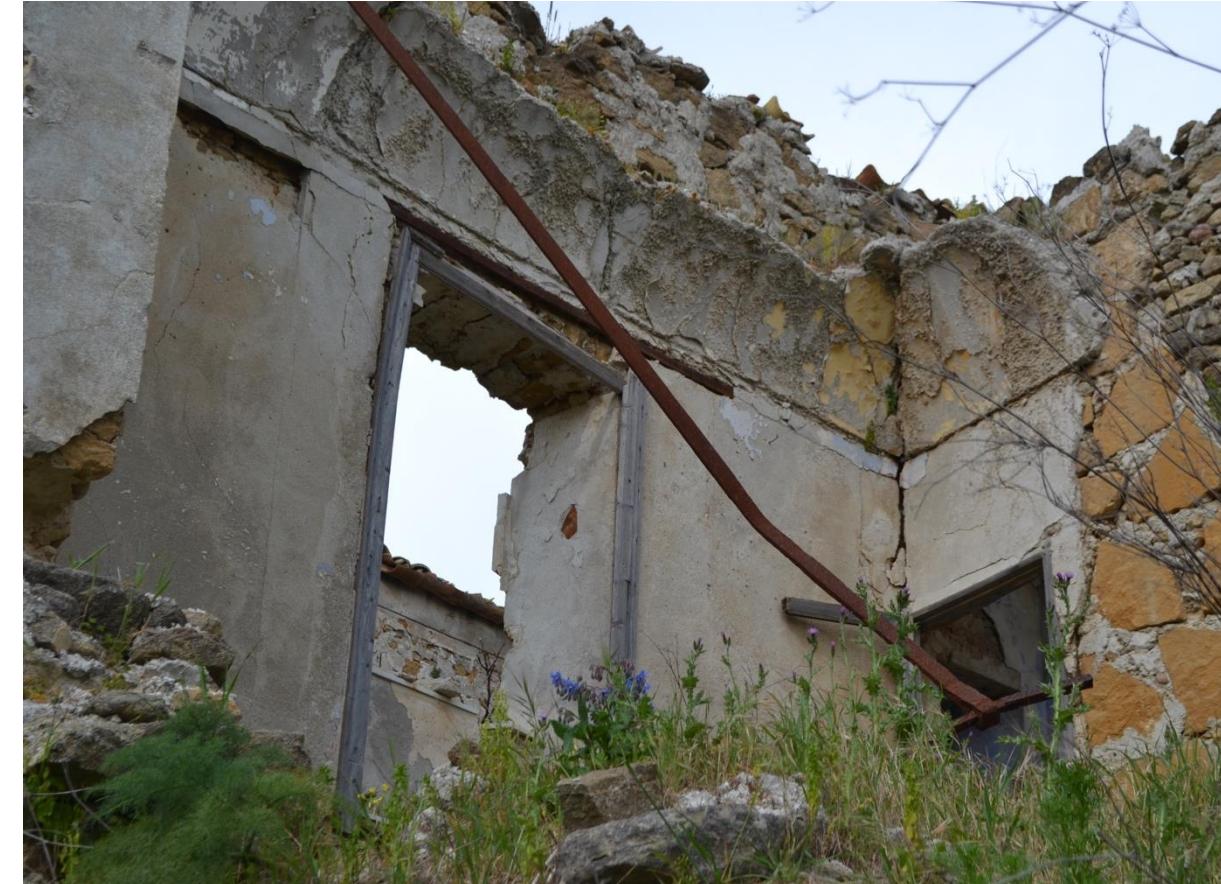
Tie-rods embedded in the plaster coat with anchors housed in recesses hollowed in masonry facades...

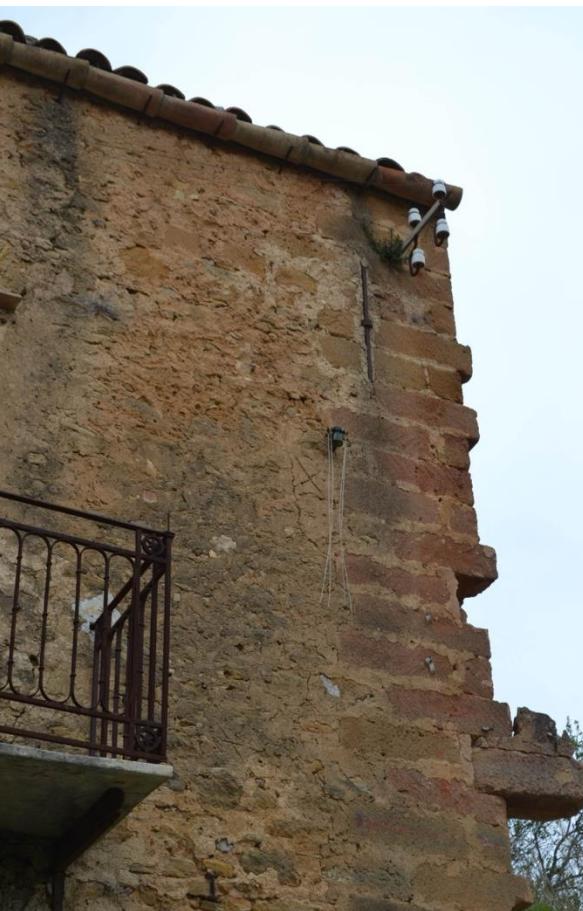
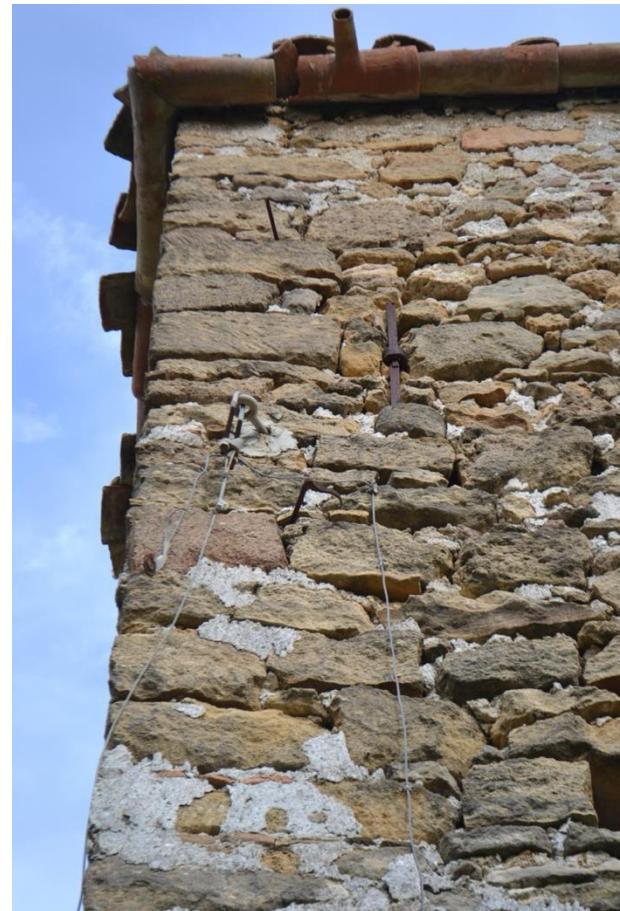
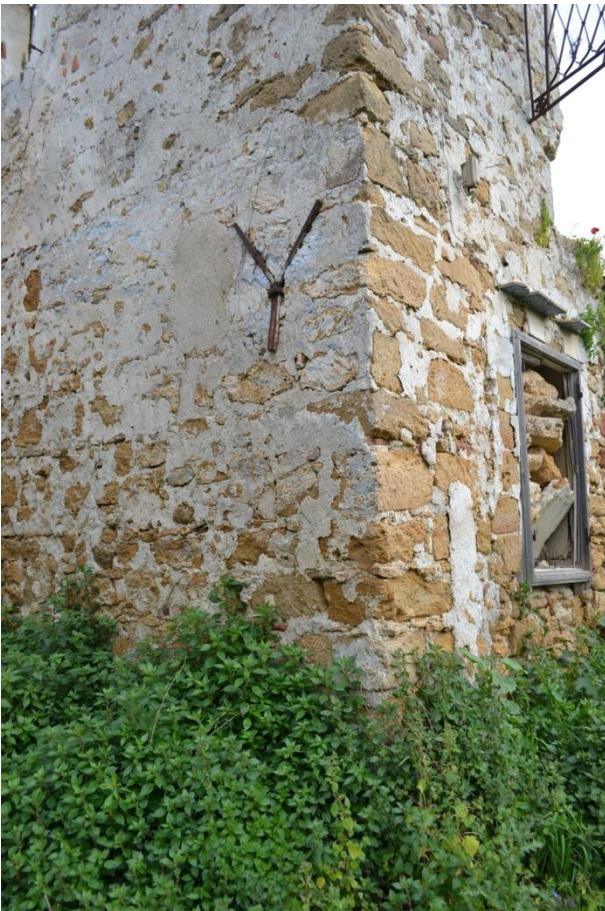
Anchors partially housed in recesses hollowed in masonry facades ...

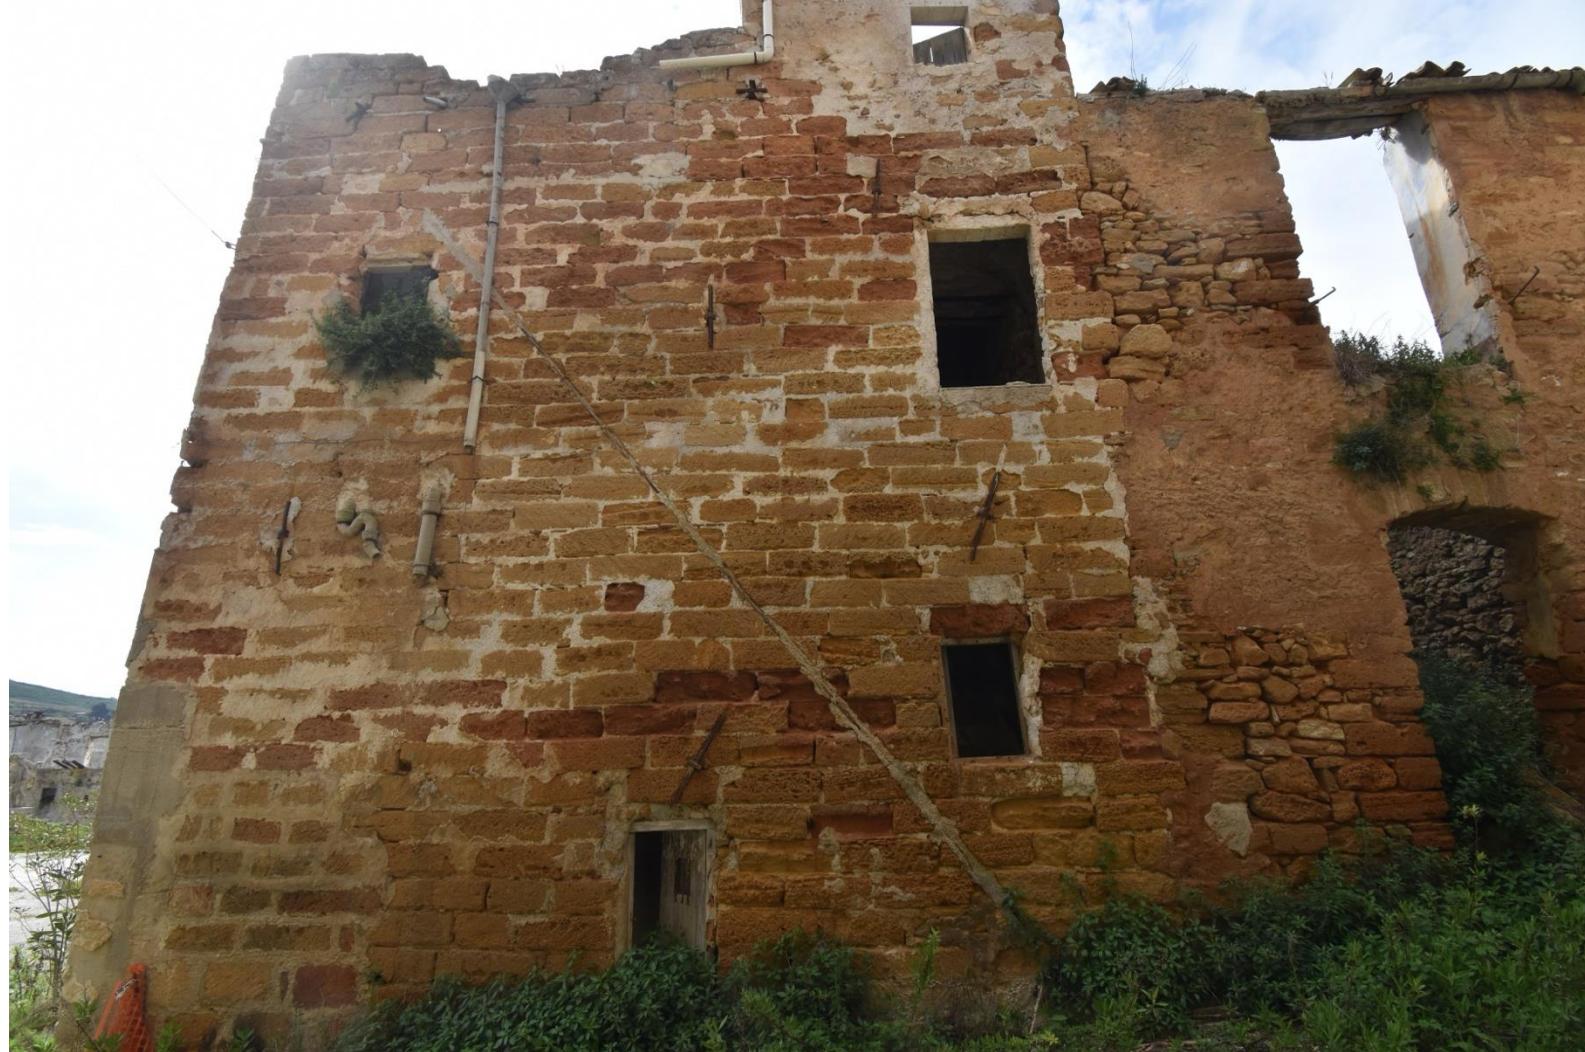
The added volume of a staircase anchored with metal tie-rods (in the lower levels) and metal I-beams (in the upper part); notice the toothing-out of the new masonry wall to the pre-existing one
