Sinaloa/Durango

San Ignacio Tayoltita

San Ignacio - Tayoltita

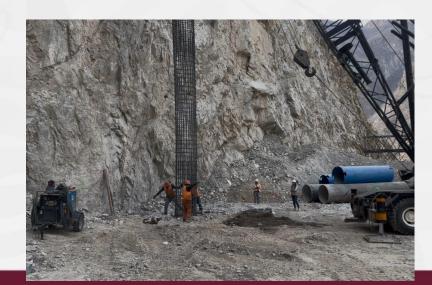
Viaducto El Sauz

Ejecutado acumulado	Faltante	21/03/25 al	27/03/25	
Elemento	Intervención			Programado	Ejecutado	Observaciones
Perforaciones (1.20x27 m) (pza)	16	12	4	4	2	La longitud de los pilotes de cimentación del apoyo 2 es mayor a las construidas en el apoyo 3, adicional se presentan dificultades para la colocación del ademe metálico por el tipo de material de la zona
Pilotes (pza)	16	10	6	5	2	Actividad que depende de la anterior
Zapatas y columnas (pza)	5	1	4	1	-	Se trabaja con frentes independientes
Estructura (Suministro y Fabricación) (ton)	500	55	445	90	5	En proceso

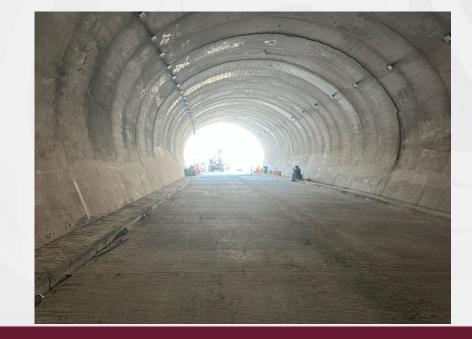
Túnel Duranguense

Intervención Ejecutado acumulado			21/03/25 al	27/03/25	a
Elemento	Intervención	acumulado	Faltante	Programado	Ejecutado	Observaciones
Iluminación (m)	510	500	-	10	10	Se realizan conexiones y pruebas
Pavimentación (m)	510	510	-	10	10	Se trabaja en limpieza en general

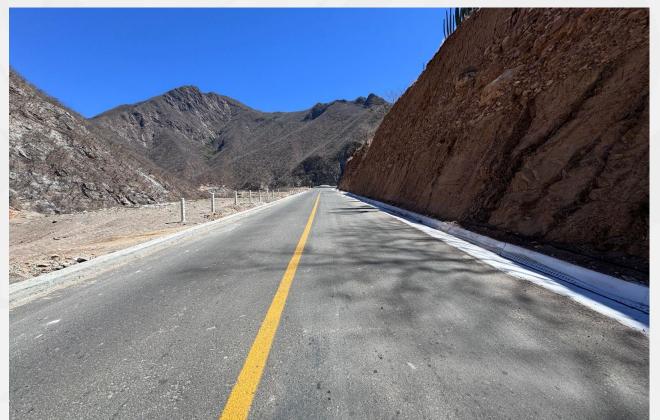
Muro y Pavimentación

Intervención Ejecutado acumulado			21/03/25 al 27/03/25		
Elemento	Intervencion	acumulado	Faltante	Programado	Ejecutado	Observaciones
Cunetas (km)	12.05	11.85	0.20	0.25	0.05	Para el colado de las paredes, se debe reforzar con cimbra adicional para mantener la verticalidad del elemento.

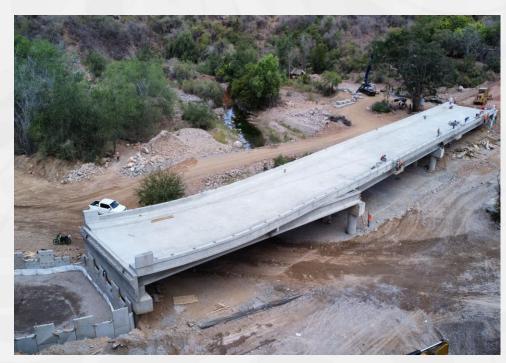
Puente Los Frailes

·		Ejecutado acumulado		21/03/25 al	27/03/25	Observaciones
Elemento	Intervención			Programado	Ejecutado	
Parapeto (ml)	180	-	180		-	Se cuenta con la fabricación (100%) de pilastras, se están pintando en taller, la próxima semana inicia su instalación.

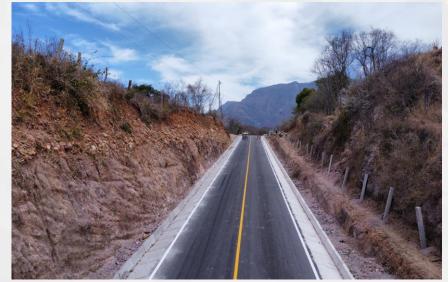
Obra complementaria en 29.9 km

-1 .		Ejecutado	Falkanda	21/03/25 al	27/03/25	Observaciones
Elemento	Intervención	o o	Faltante	Programado	Ejecutado	Observaciones
Cunetas (ml)	34,151	26,000	8,151	2,717	2,490	-
Bordillos (ml)	7,380	6,200	1,180	393	-	La secretaria de la Defensa le esta dando prioridad a la construcción de cunetas.
Lavaderos (ml)	2,000	356.1	1,643.9	411	200	La secretaria de la Defensa le esta dando prioridad a la construcción de cunetas
Señalamiento Horizontal (km)	29.9	14.7	15.2	5.5	14.7	-

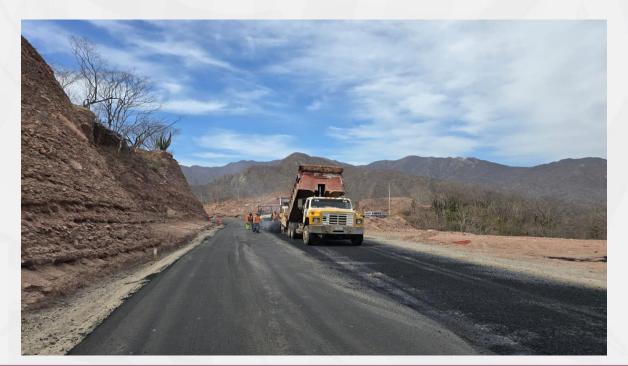
Pavimentación 5.92 km

-1 .		Ejecutado acumulado	Faltante	21/03/25 al 2	27/03/25	
Elemento				Programado	Ejecutado	Observaciones
Terracerías (km)	5.92	5.92	-	-	-	Se realizo voladora el14 de marzo de aproximadamente 6,000.0 m3.
Capa subrasante (km)	5.92	3.22	2.7	0.48	0.22	Solo se cuenta con un vibrocompactador en condiciones de operación
Base (km)	5.92	1.7	4.5	0.7	0.6	Jornadas de trabajo cortas por tema de inseguridad
Carpeta (km)	5.92	-	5.92	1.0	1.1	Jornadas de trabajo cortas por tema de inseguridad
