# **Sinaloa/Durango**San Ignacio Tayoltita

#### Programa de continuidad

#### San Ignacio - Tayoltita

# **Durango/Sinaloa: San Ignacio - Tayoltita**

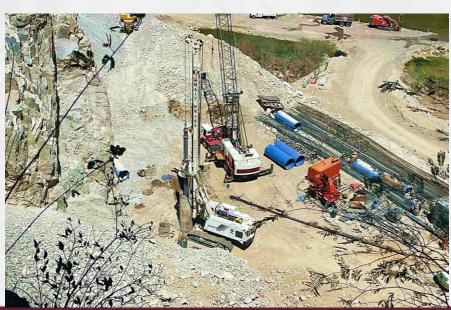
#### **Viaducto El Sauz**

Ejecutado acumulado		14/03/25 al	20/03/25	
Elemento			Faltante	Programado	Ejecutado	Observaciones
Perforaciones (1.20x27 m) (pza)	16	10	6	4	2	Problemática en las puntas del equipo de perforación
Pilotes (pza)	16	8	8	5		Actividad que depende de la anterior
Zapatas y columnas (pza)	5	1	4	1	-	Se trabaja con frentes independientes
Estructura (Suministro y Fabricación) (ton)	500	50	450	125		En proceso
Estructura (Montaje) (ton)	500	0	500	-	-	-

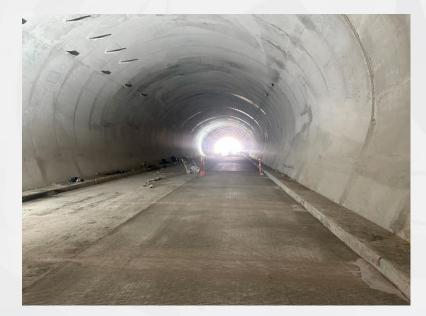
#### **Túnel Duranguense**

Eiecutado		14/03/25 al	20/03/25	a
Intervencion	acumulado	Faltante	Programado	Ejecutado	Observaciones
510	510	-	-	-	-
510	510	-	-	-	-
510	500	10	40	30	Se concluyen en la semana del 17-21 de marzo
510	500	10	310	300	Faltan remates de los accesos
	510 510 510	510     510       510     510       510     500		Intervención acumulado         Ejecutado acumulado         Faltante         Programado           510         510         -         -           510         510         -         -           510         500         10         40	S10   S10   -   -   -

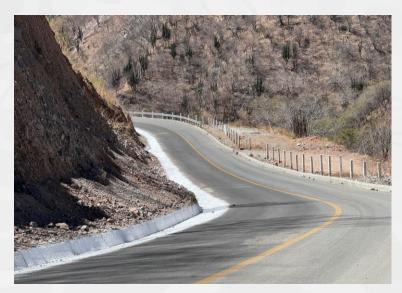
#### Muro y Pavimentación

Ejecutado acumulado	Faltante	14/03/25 al	20/03/25	Observaciones
Elemento				Programado	Ejecutado	
Obras de Drenaje (pza)	10	10	-	4	4	-
Muros de contención (m)	750	750	-	-	-	-
Pavimentación (km)	10.08	10.08	-	-	-	-
Cunetas (km)	12.05	11.8	0.25	0.3	0.05	Para el colado de las paredes, se debe reforzar con cimbra adicional para mantener la verticalidad del elemento.

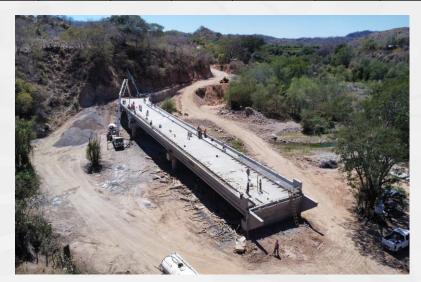
#### **Puente Los Frailes**

nción Ejecutado acumulado	ijecutado cumulado Faltante	14/03/25 al	20/03/25	
Elemento	Intervención			Programado	Ejecutado	Observaciones
Subestructura (ml)	90	90	-	-	-	-
Losa (ml)	90	90	-	-	-	-
Parapeto (ml)	180	-	180		-	Se cuenta con la fabricación (100%) de pilastras, se están pintando en taller, la próxima semana inicia su instalación.
Pavimentos (ml)	90	-	90	-	-	-

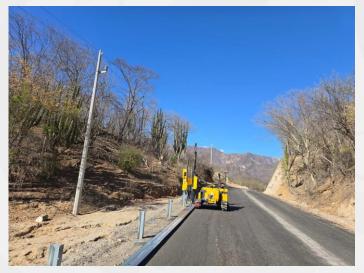
#### Obra complementaria en 29.9 km

,	Ejecutado		14/03/25 al	20/03/25	Ohaannaianaa
Elemento	Intervención	acumulad o	Faltante	Programado	Ejecutado	Observaciones
Cunetas (ml)	34,151	23,510	10,641	2,482.9	7,730	-
Bordillos (ml)	7,380	6,200	1,180	236	-	Solo se encontraba en operación dos camiones revolvedores
Lavaderos (ml)	2,000	156.1	1,843.9	348.85	32	Solo se encontraba en operación dos camiones revolvedores
Señalamiento Vertical	(km) 29.9	-	29.9	-	-	-
Señalamiento Horizon (km)	zal 29.9	-	29.9	-	-	-

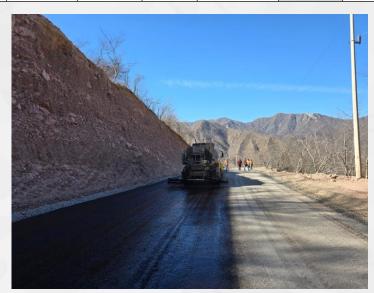
Pavimentación 5.92 km

Ejecutado	Faltante	14/03/25 al	20/03/25	
Elemento	Intervención	acumulado		Programado	Ejecutado	Observaciones
Terracerías (km)	5.92	5.92	-	-	-	Se realizo voladora el14 de marzo de aproximadamente 6,000.0 m3.
Capa subrasante (km)	5.92	3.0	2.92	0.48	-	Solo se cuenta con un vibrocompactador en condiciones de operación
Base (km)	5.92	1.32	4.6	0.7	0.3	Solo se cuenta con un vibrocompactador en condiciones de operación
Carpeta (km)	5.92	0	5.92	-	-	-
