ALERTA DE CALIDAD

ALERTA N°8

Producto (molde):	Pieza (cod. cliente):	Fecha:	Abierto por:	Reclamo №:
COVER SEAT BELT LEG Nº2	79937-KK050	27/8/2024	Nicolás Faura

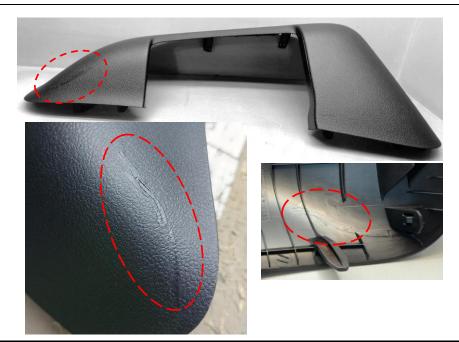
Marca en zona texturada por Material Frío

PIEZA NO OK PIEZA OK
