ALERTA DE CALIDAD

Producto (molde): Pieza (cod. cliente): Fecha: Abierto por: Reclamo Nº: 25/4/2025 **QPR 70928 INSERT, DOOR ARMREST, RR RH SUV** 74213X7A03 N. FAURA Auditoria de Control en Lugar de detección: **TBAR Formal Reclamo Cliente:** Informal

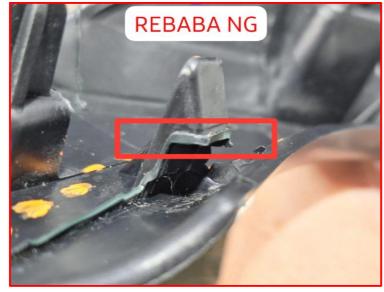
PIEZA NO OK

Reababa NG, no permite montar pieza en panel de puerta

1,05 mm
