## REAL FÁBRICA DE ARTILLERÍA

NAVES NEOCLÁSICAS  
Av/Eduardo Dato, 41018, Sevilla

### TRABAJO FIN DE GRADO

CARACTERIZACIÓN DE LESIONES

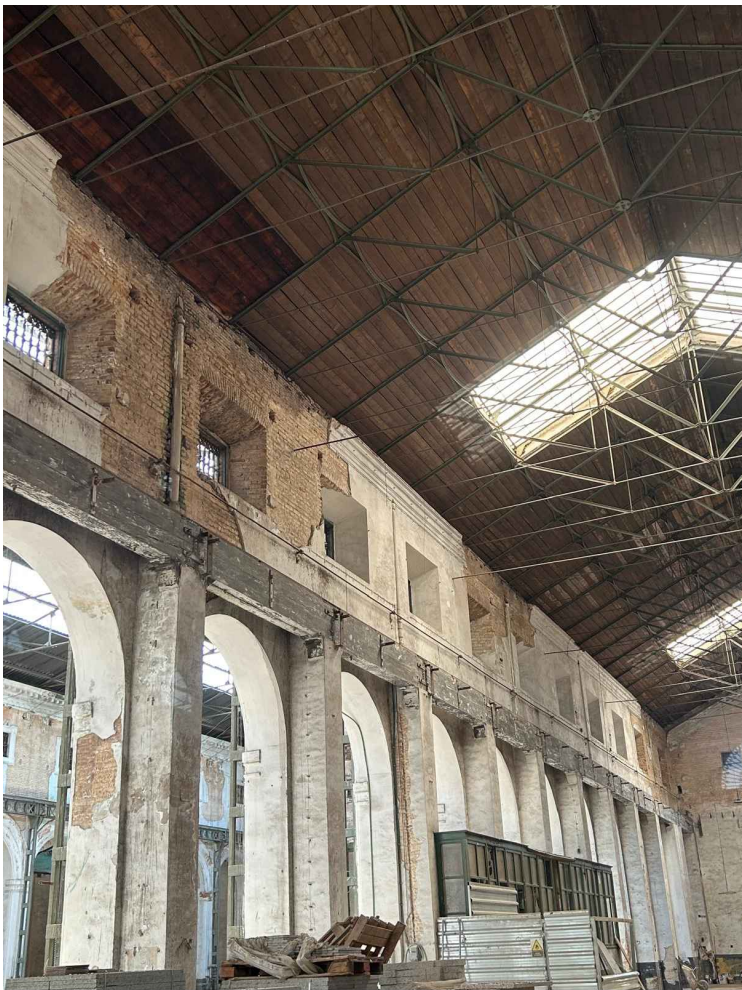
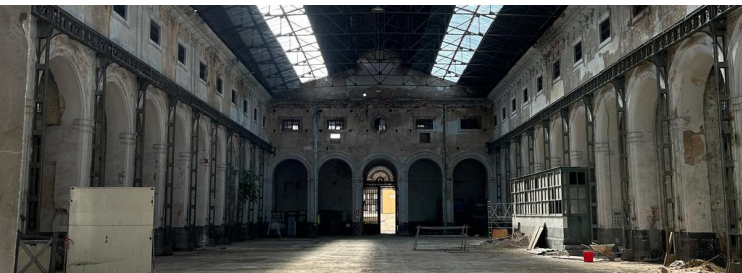
Desprendimientos en vanosElaboración Propia

DesprendimientosElaboración Propia

**UBICACIÓN.** Tanto en los alzados laterales como en los centrales a las Naves podemos encontrar grandes desprendimientos en los vanos. No existen evidencias de desprendimientos en ladrillos, por lo tanto, son daños superficiales que no afectan a la estabilidad de los muros.

- Posible exceso de humedad en los vanos debido a la proximidad con los bajantes.

Eliminar el exceso de humedad en los paramentos verticales y reparar.

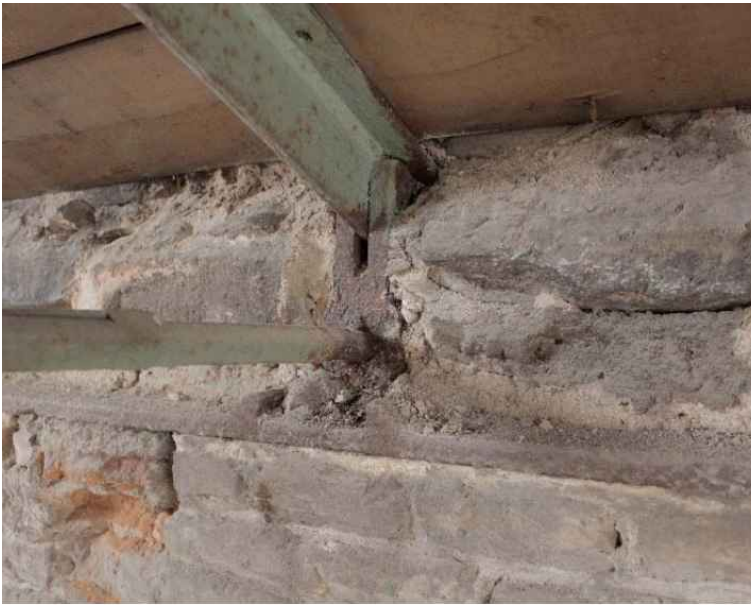
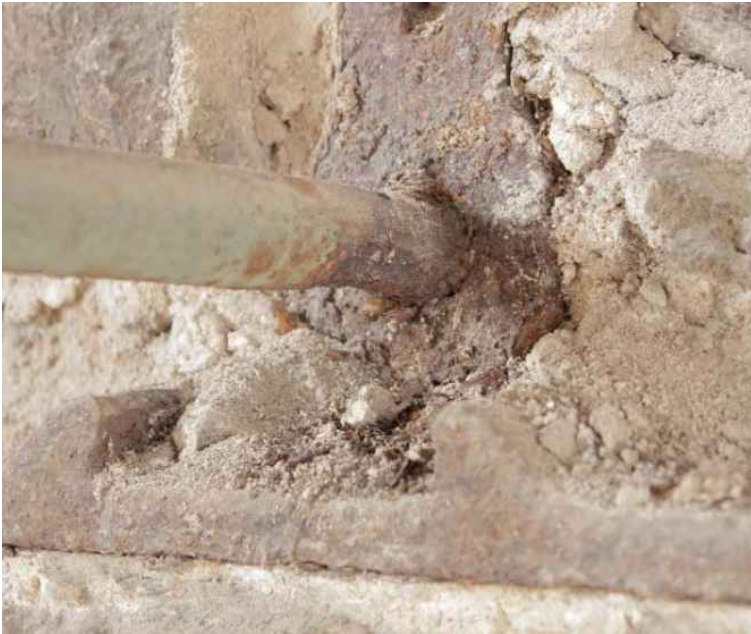
Apoyo en Nave Lateral INTEMAC

Apoyo con corrosión en Nave Lateral INTEMAC

**UBICACIÓN.** Las naves laterales tienen platabandas corridas de acero de 10 mm de espesor en los apoyos. La mayoría se encontraban embebidos en la fábrica, provocando que se encuentren corroidos por el exceso de humedad.

- Exceso de humedad que ha ido penetrando en el acero de las platabandas de apoyo.

Comprobar que las platabandas que se dejaron al descubierto no han perdido sección, y reparar las platabandas dañadas.
