P01. CARACTERIZACIÓN CONSTRUCTIVA

| SITUACIÓN | C/ María Teresa, 38, Sevilla |

## P02. DIAGNOSIS LESIONES

| DESCRIPCIÓN | Fichas de lesiones |

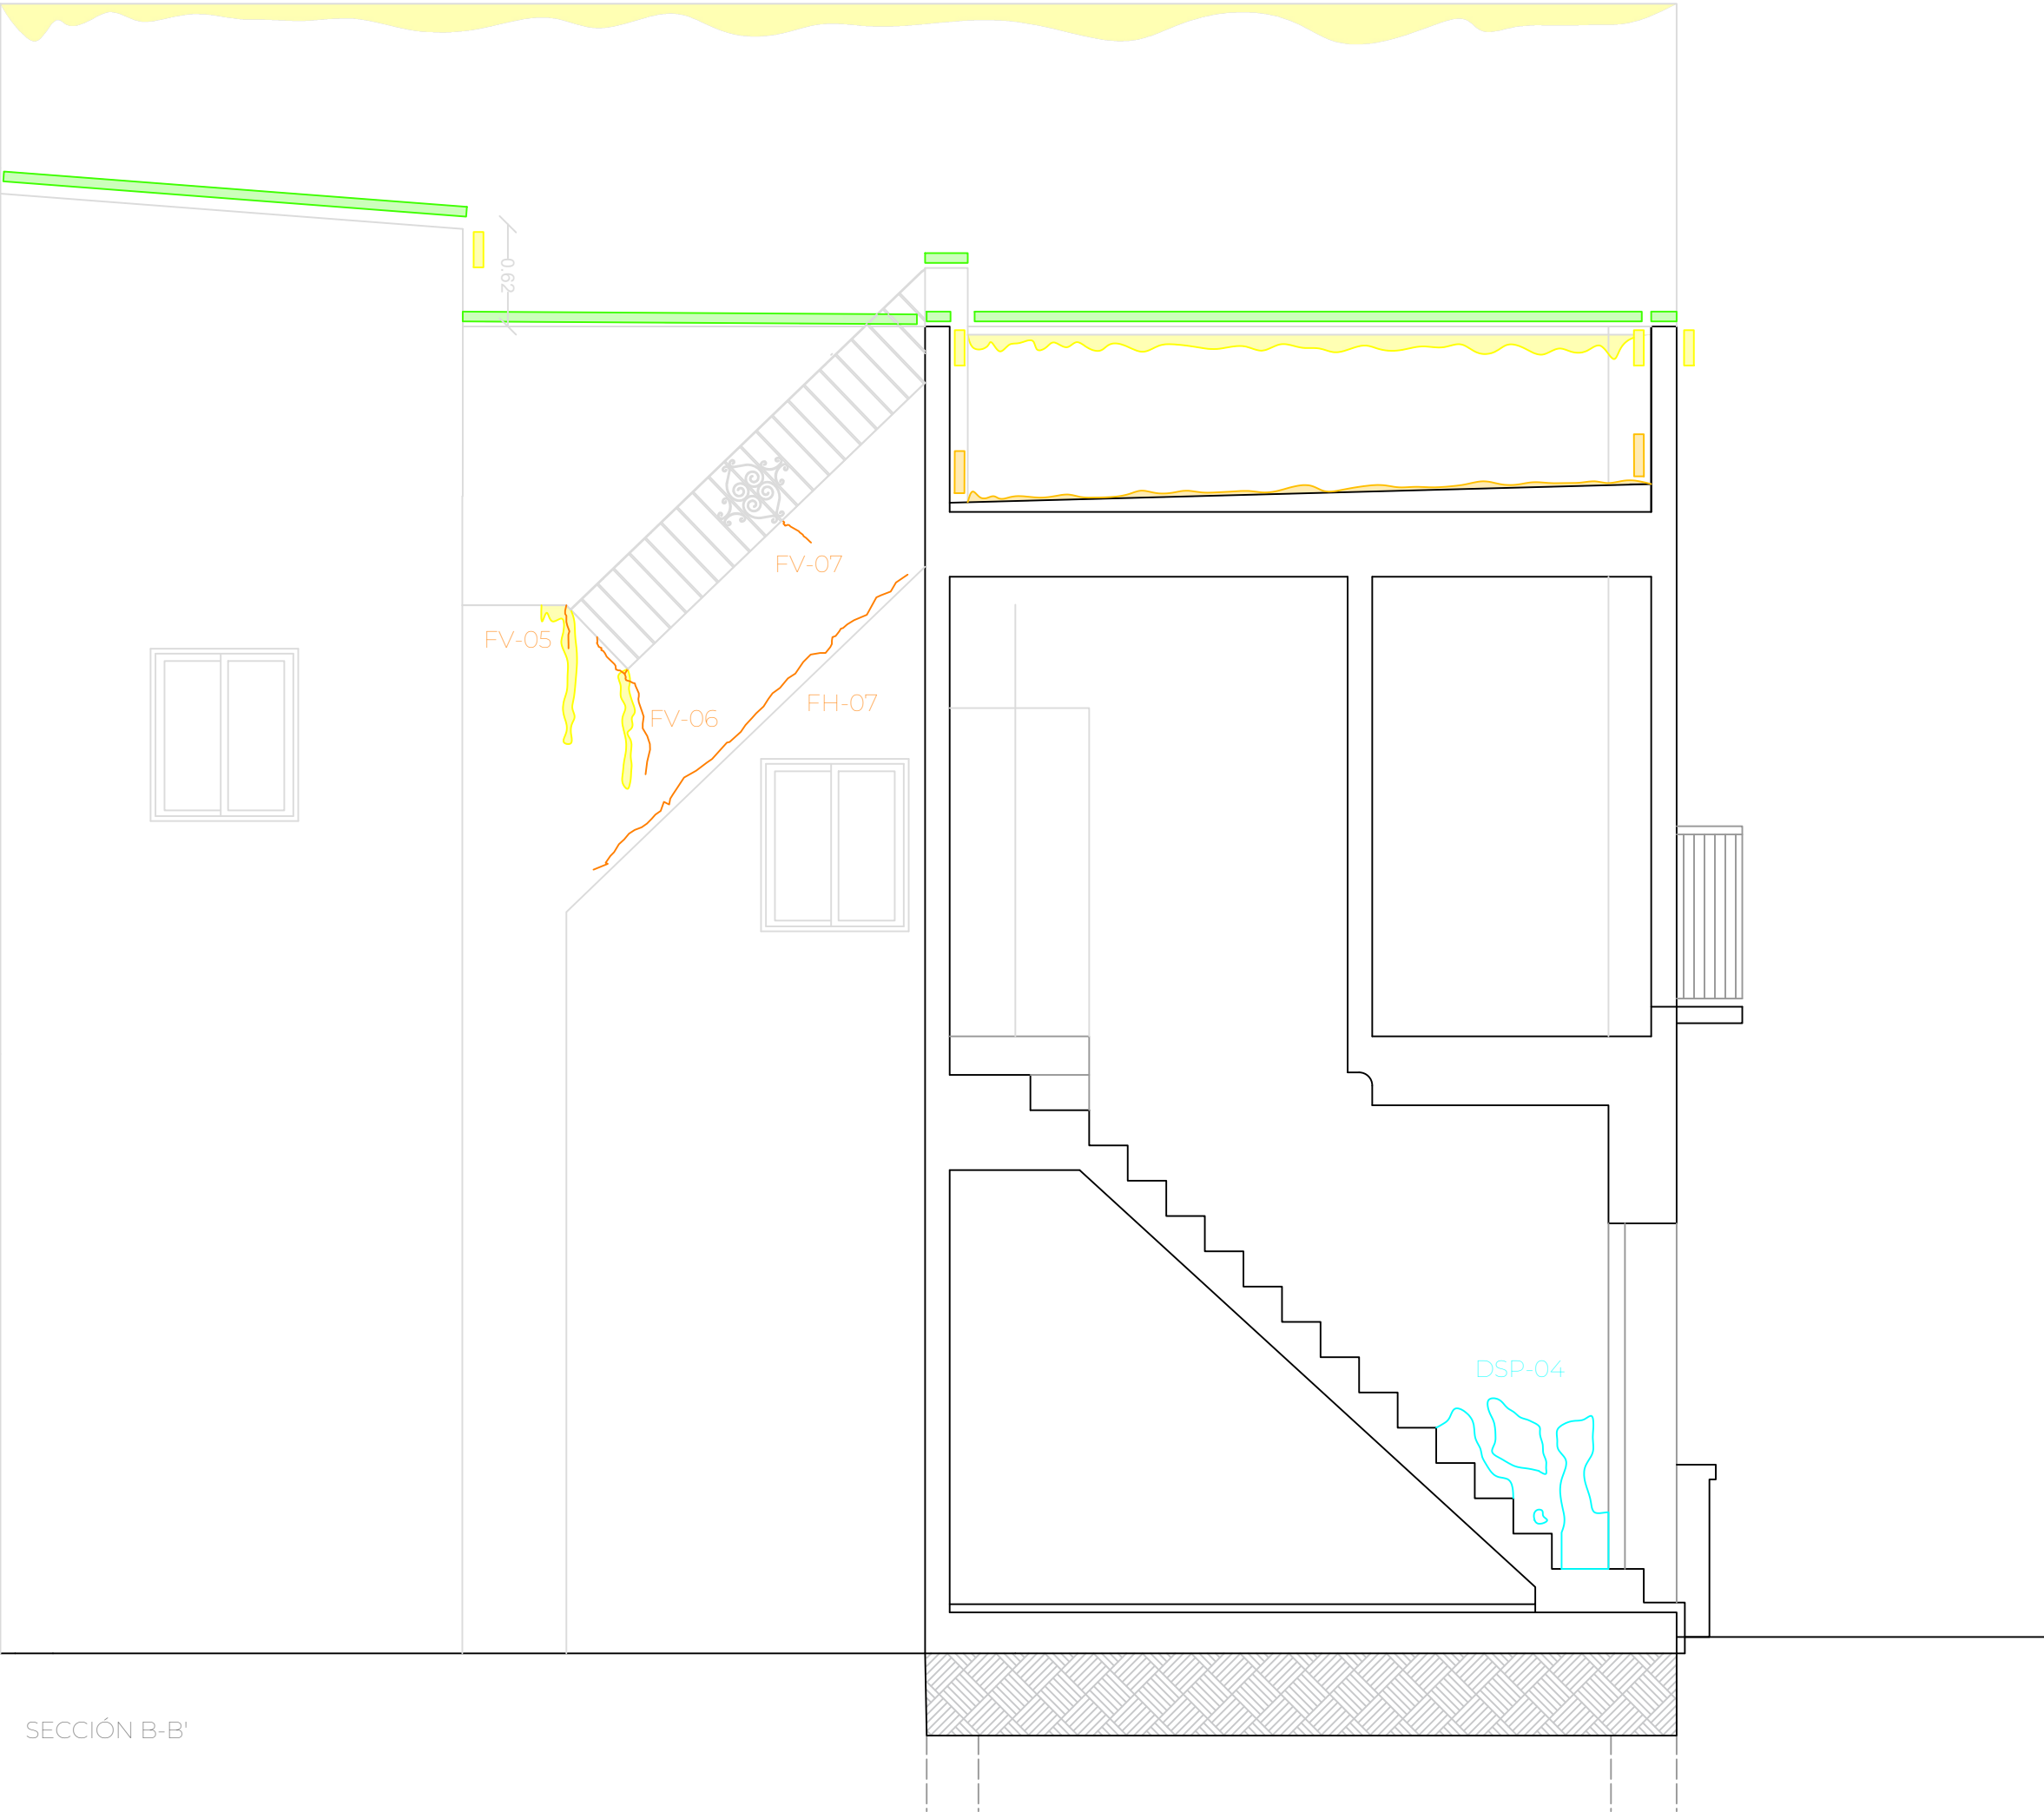
| DESCRIPCIÓN | Fisuras y Grietas. Alzado principal |

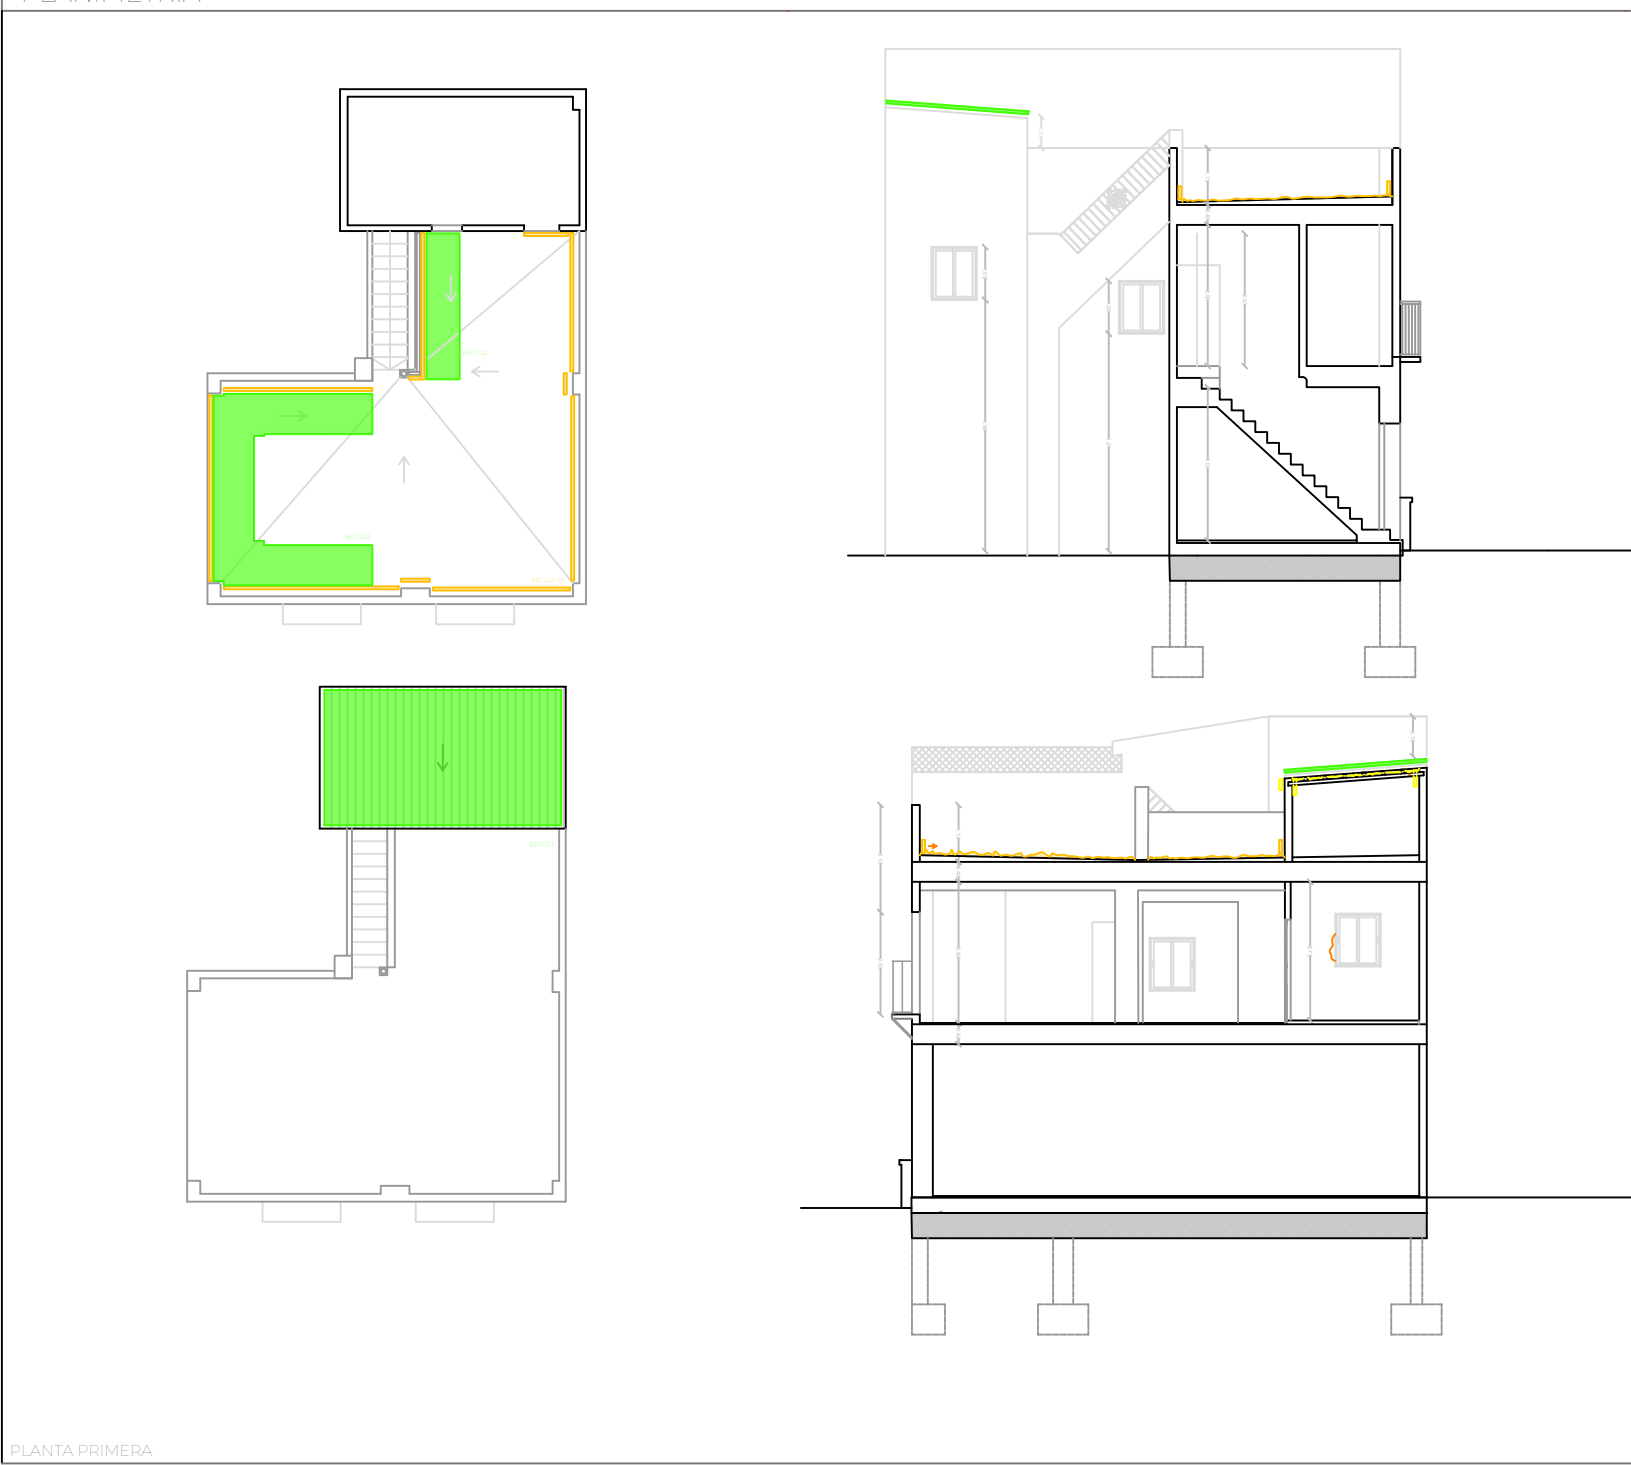
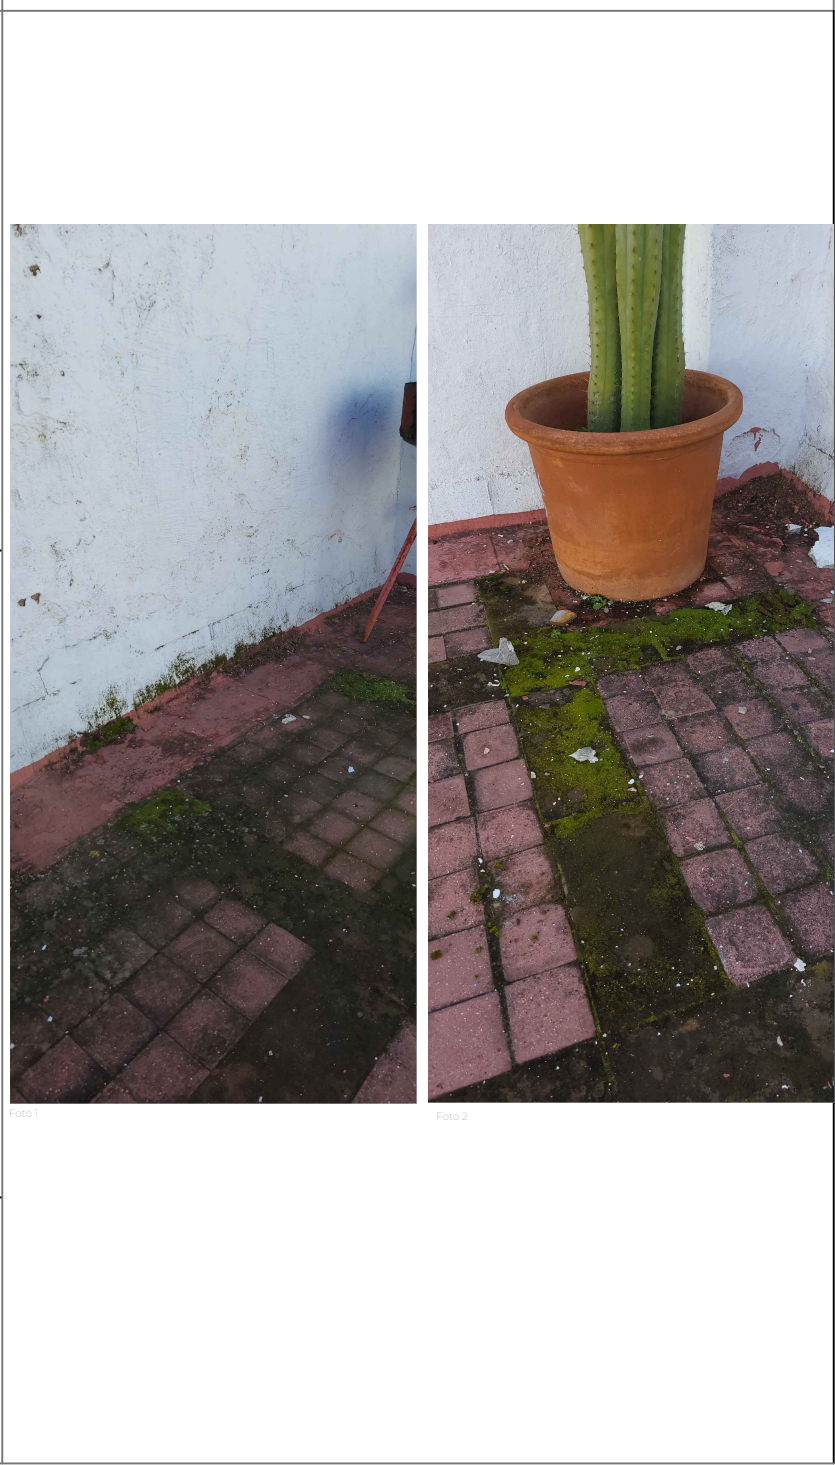
CAUSA:PENDIENTE INSUFICIENTE

- Microcapilaridad generalizada en todo el interior de los pretiles, la microcapilaridad asciende a una altura media de 10 sobre la altura del cubierta.
- Biodeterioro en forma de verdina y vegetación en dos zonas (ambas pegadas a lo pretiles que dan al sur). La superficie aproximada de las zonas afectadas es de 7 m^2 en la de mayor extensión y 2 m^2 la de menor. También se observa deterioro generalizado en la cubierta del trastero de uralita.

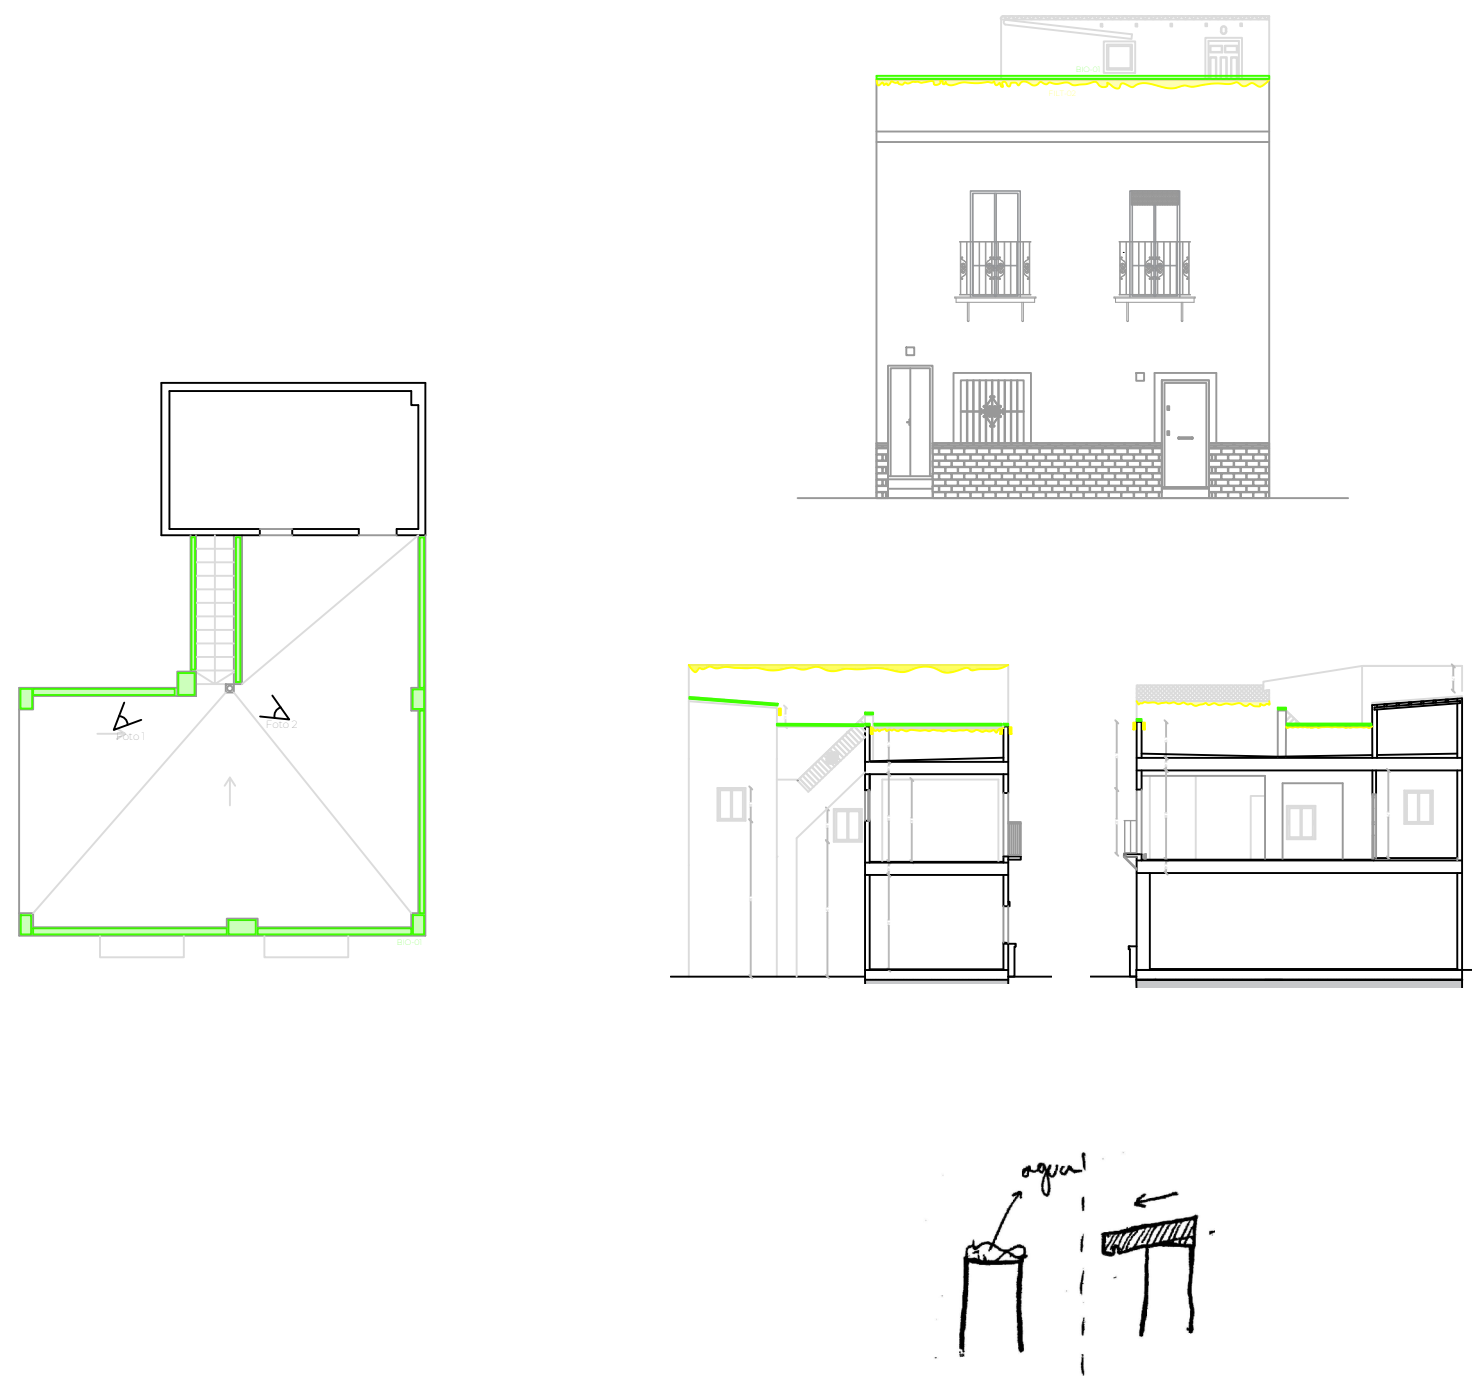
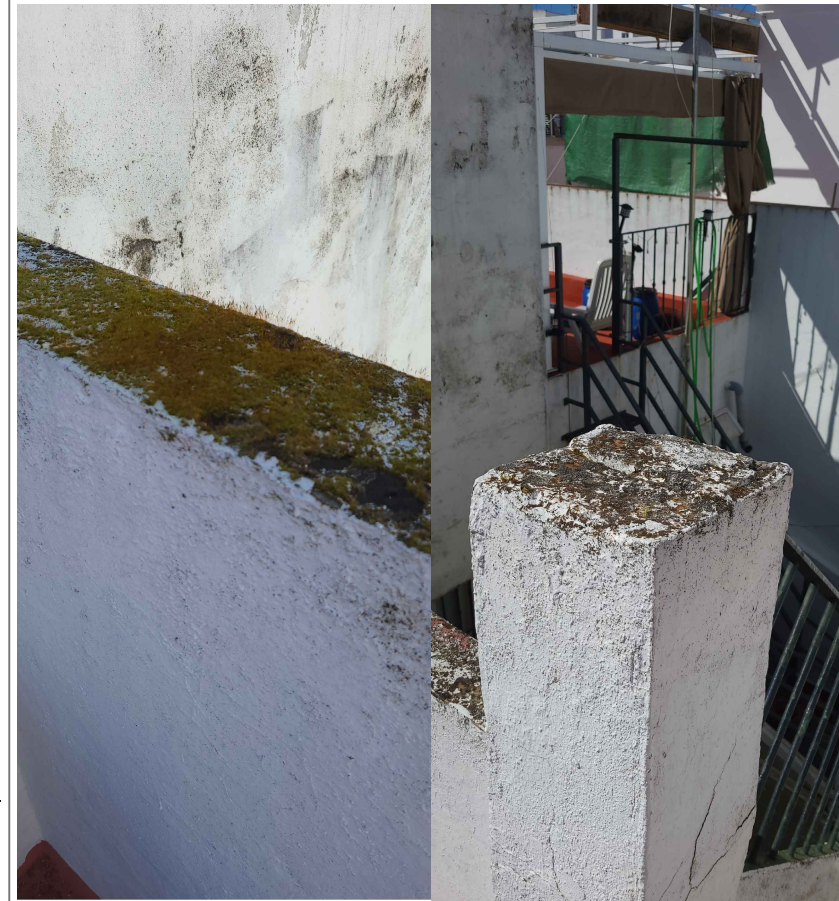
CAUSA: INEXISTENCIA ALBARDILLA

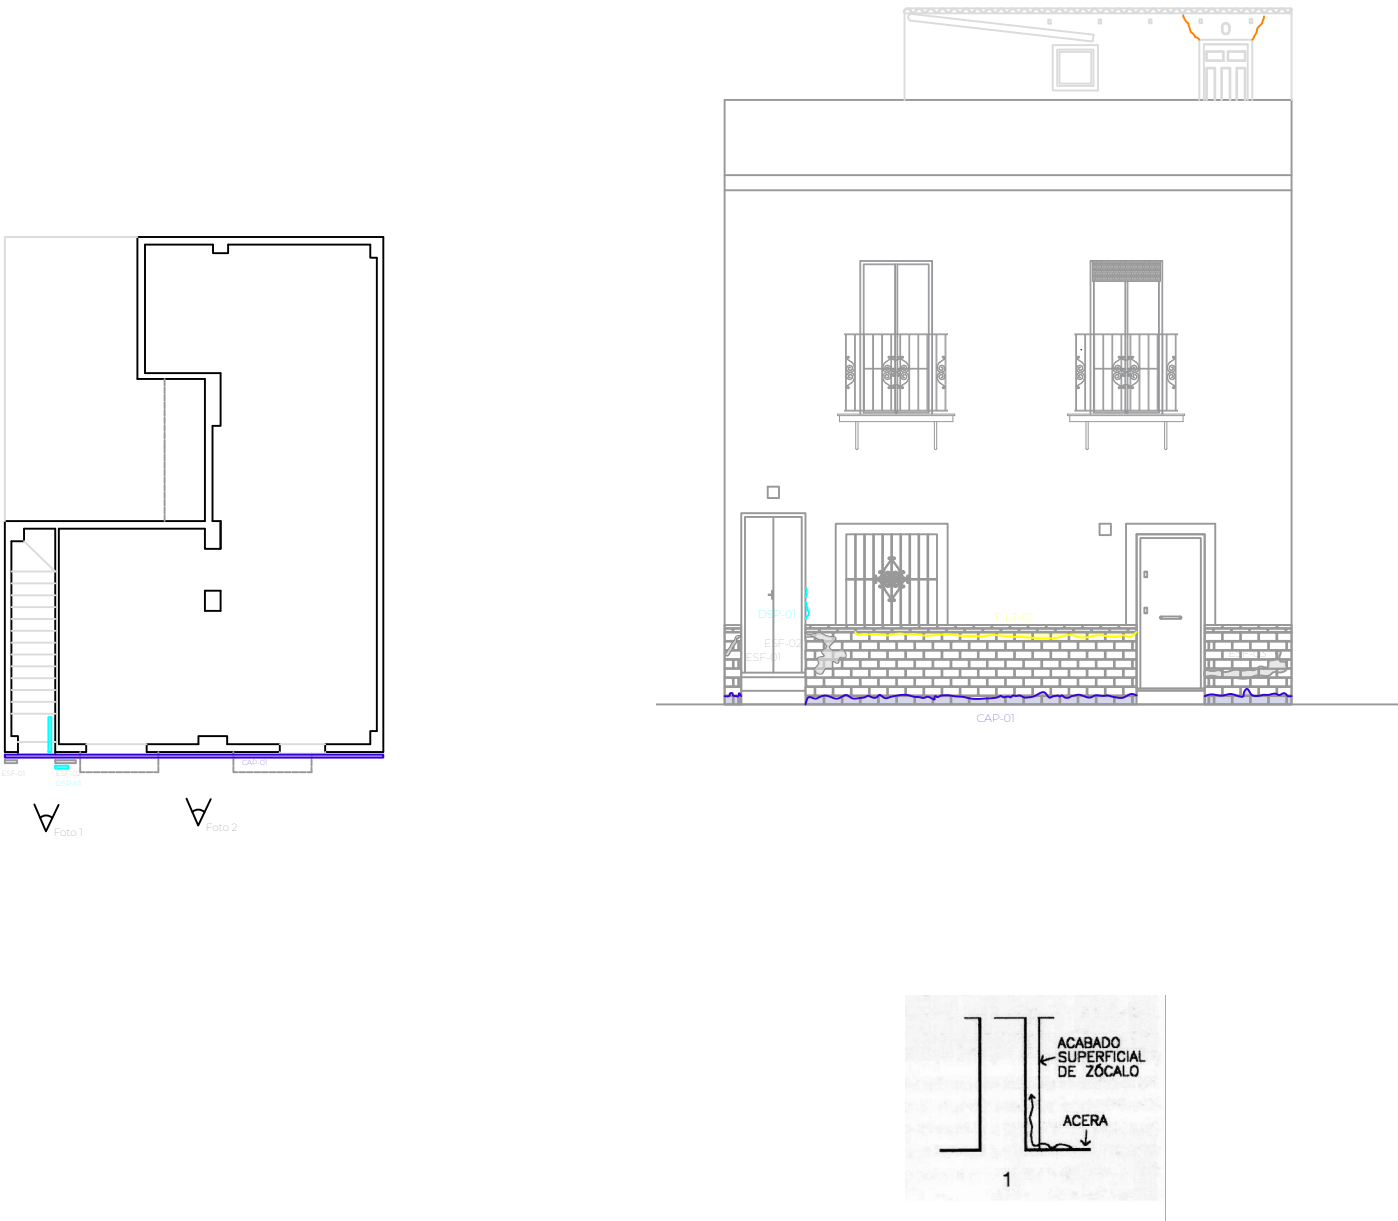
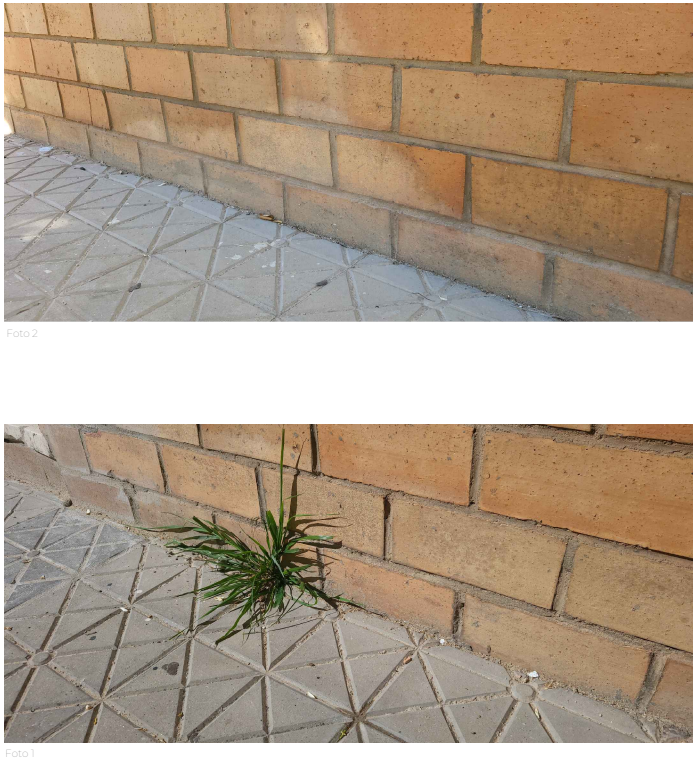
CAUSA: ARRANQUE DE MURO SIN BARRERA ANTICAPILARIDAD

La solución constructiva no incluye una barrera anticapilaridad, se ha intentado remendar poniendo un zócalo provocando la subida del agua por el paramento hasta una altura algo superior al zócalo, tenemos la certeza de que es humedad de capilaridad ya que aparecen lesiones tanto en fachada como en el interior.

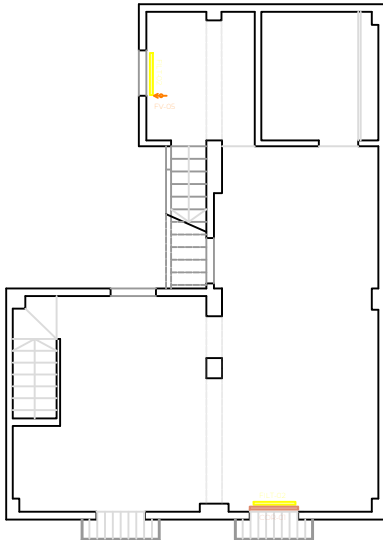
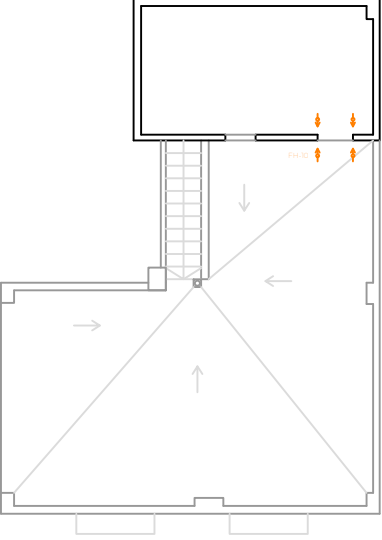
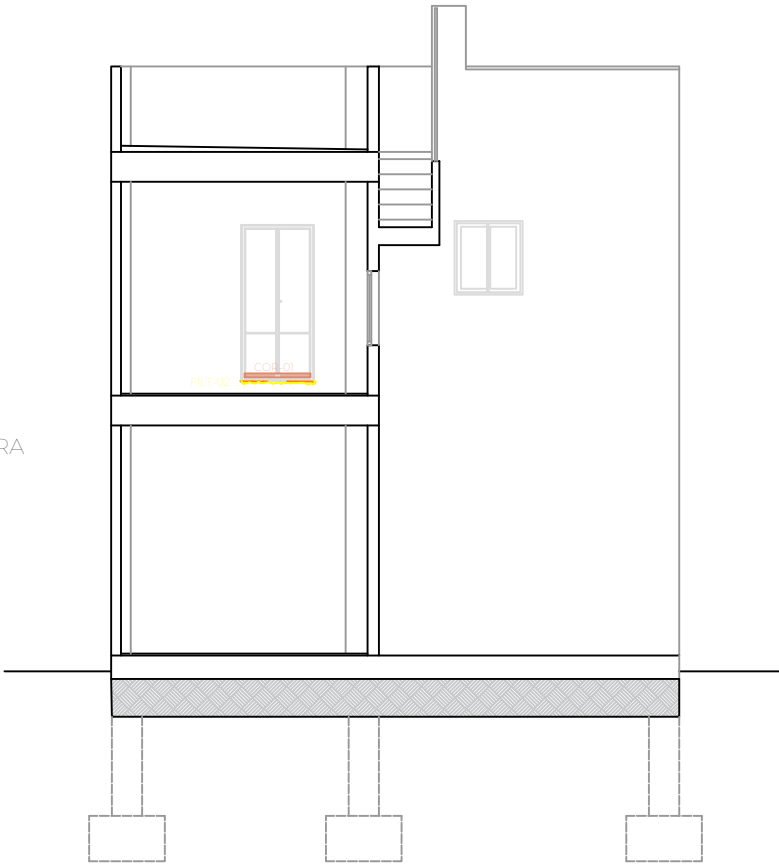
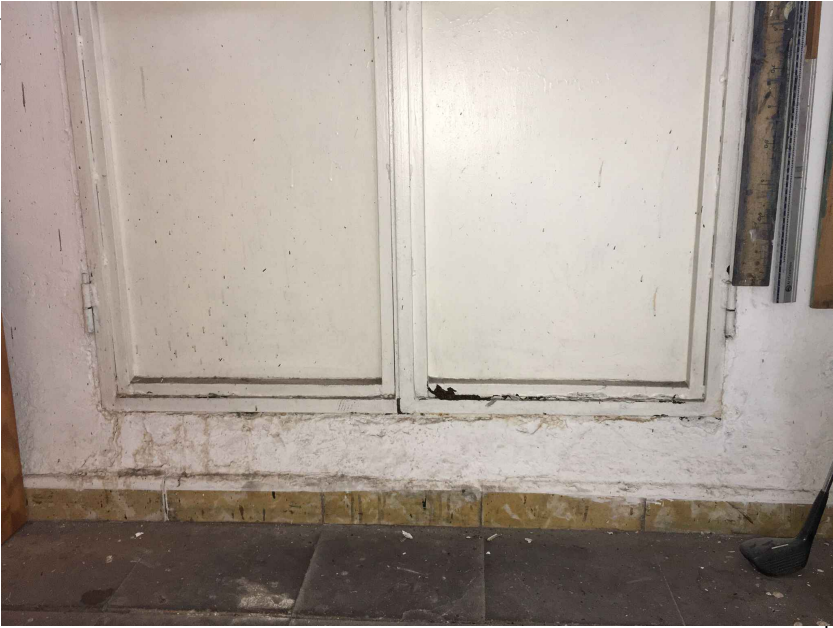
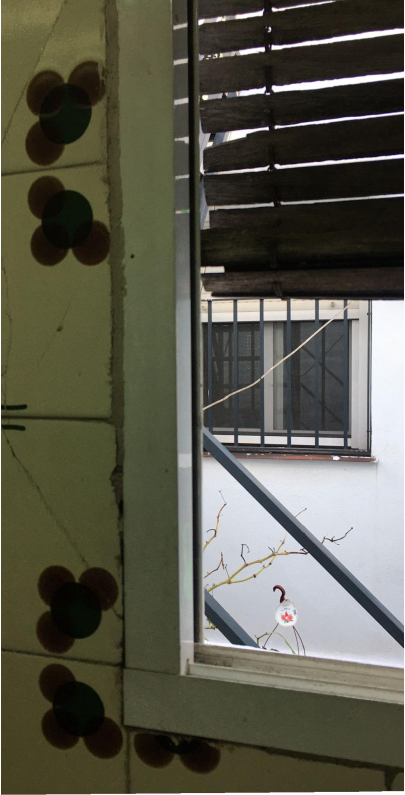
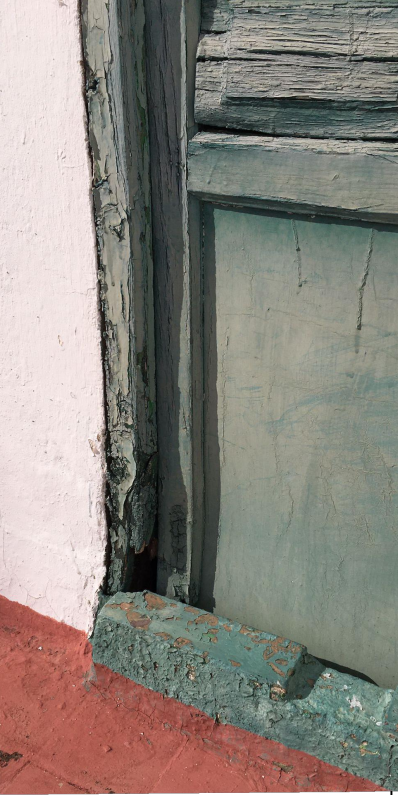
CAUSA: MALA EJECUCIÓN DE LA CARPINTERÍA

| <p>UBICACIÓN. Dichas lesiones se encuentran de forma generalizada en todo el edificio. Aperturas de la cocina, los balcones, o la puerta del trastero situado en la cubierta presentan de una forma u otra lesiones originadas por una mala ejecución y elección del material usado.</p> <p>Agravado por una mala evacuación del agua que genera, a posteriori, humedades por filtración e infiltración por entrada de agua a través de los encuentros y de las fisuras causadas por una mala ejecución. Estas fisuras varían entre los 5-7cm de longitud, y &gt;2mm de espesor. Dichas fisuras que aparecen no son activas.</p> | Mala solución en la elección de las carpinterías, así como en el encuentro entre dichas carpinterías y los elementos resistentes pertinentes. |
