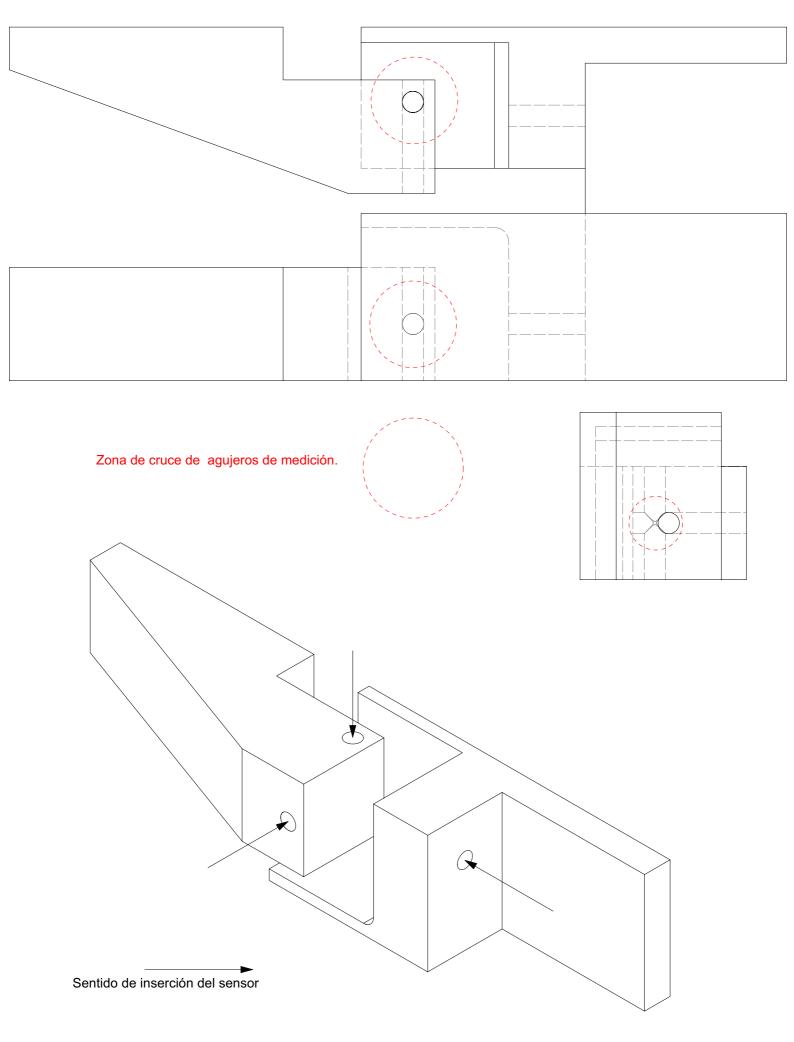
Los elongámetros están embebidos en el concreto de la presa, así que se debe facilitar la instalación del sensor, y hay un cruce en los orificios de medición vertical y frontal, por lo que se debe buscar una froma de medición alternativa para una componente
