דוח איתור נזקי מים

מידע כללי		זמן הבדיקה	
22/12/2025 08:44	תאריך	נדב	שם פרטי
איתור - נדב	עבודה	אזור	שם משפחה
אלירן דנינו	שם הבודק	053-530-8062	טלפון
אבי ובעל הדירה	nocchim@fahsa.co.il	חיפה	עיר
אשר האינסטלציה	קבלן ביצוע	יד לבנים	שם רחוב
		20	מספר בניין / רחוב

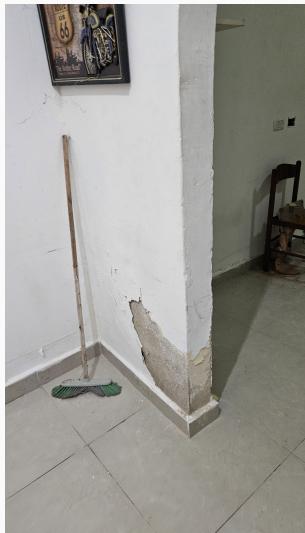
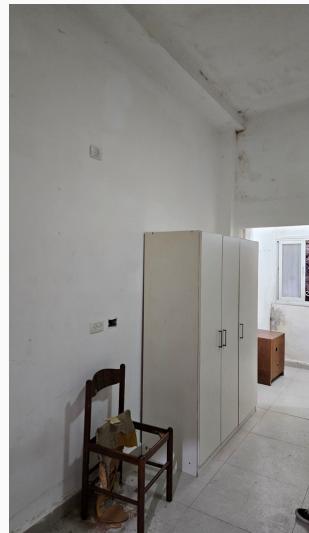
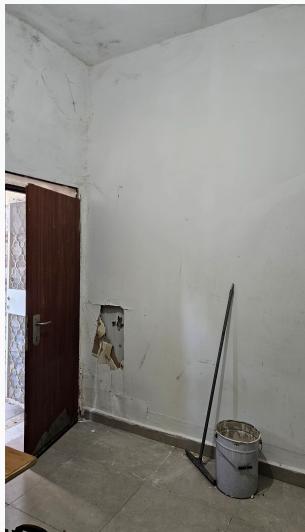
1. רטיבות לאורך הקיר

נימצא כי קיים לאורך הקיר בנקודות שונות סימני רטיבות וכתמי עובש.

נמצא כי קיים קיר גבס לאורך כל הדירה .

nidresh patihat nukodot katanot boker gabs lezor hibdika .

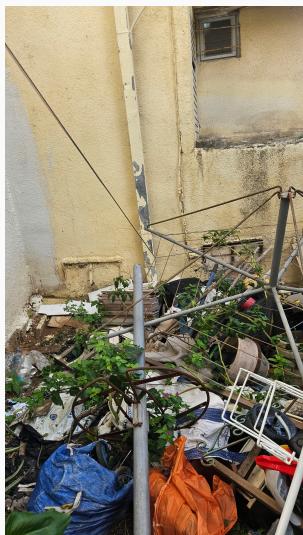
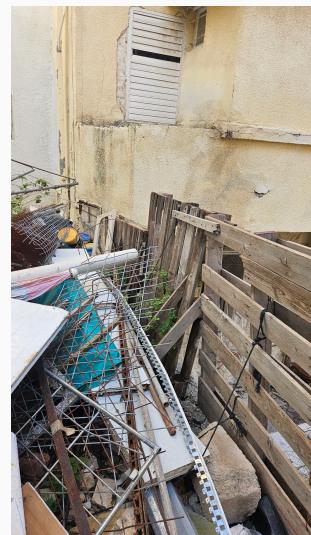
נימצא כי קיים בקיר המקביל כאמור סלע יצוק שמכוסה בפסולת .
בגוסף נימצא מרוב שניכנס לאזור ולא ידוע ולא ניתן במצב הנוכחי לדעת להיכן הוא מנקי.

נימצא כי קייר מצופה חלקו גבס וחלקו תריס לכל אורך הדירה .

1. קיר מכוסה שיש לגלוות על מנת לא לקלוא את המים ללא מוצא
2. הקמת מרזב חדש וניקוז מי הגשמים רחוק מין הקיר החיצוני
4. פינוי הפסולת מהחצר
5. חיפוי ואיטום עד המידה האפשרית בקיר החיצוני

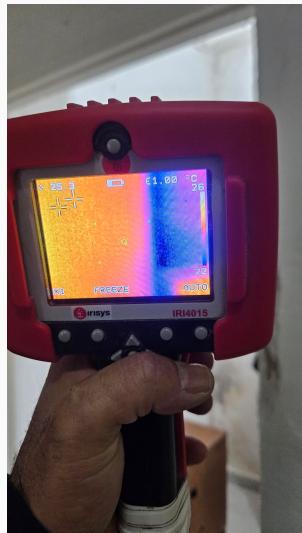
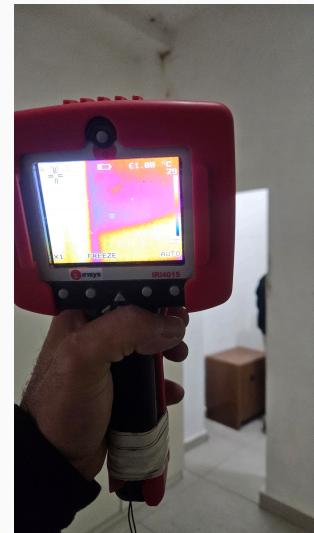
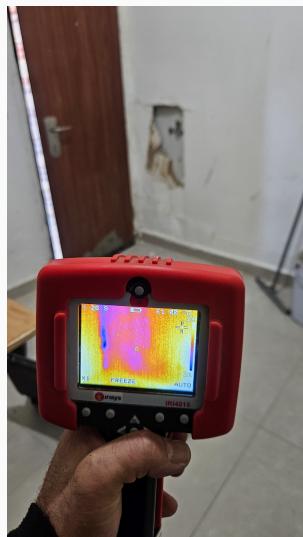
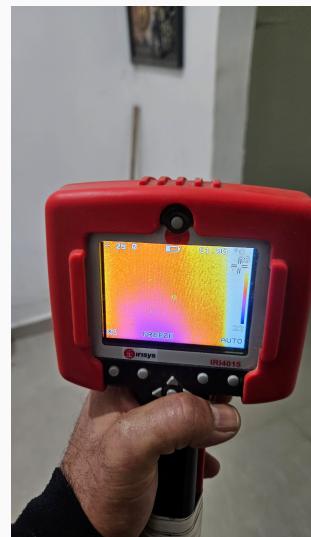
בוצעו סריקה לכל הדירה על ידי מצלמה טרמית וניתן לראות בתמונות כי קיימת רטיבות גבוהה בקירות.
המעיד על נזילה פעילה.

(כחול בעין המצלמה מסמן הפרש מעלות נמוך יותר)

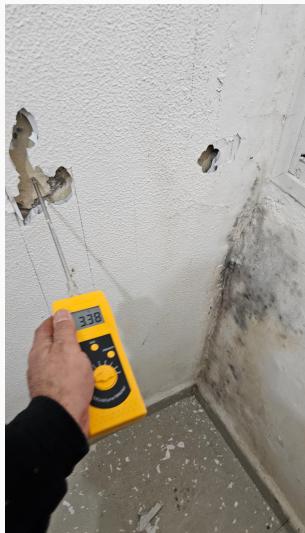
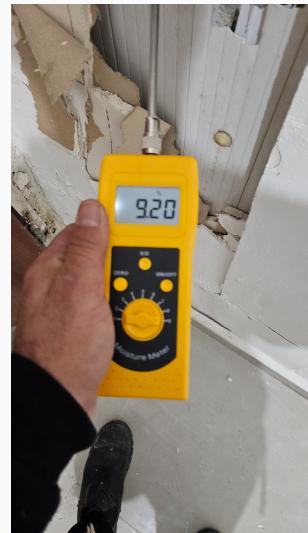
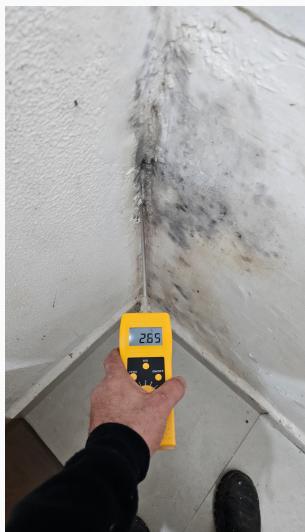
ניבדק במקומות שונים לאורר הקיר .

נימצא כי קיים רטיבות לכל אורר הקיר המתחילה בנקודה החזקה שלה מאזור דלת הכניסה .

(לחות ממוצעת הגמורה לסימנים מתחילה במד של 0.70 - 0.80)
