Relatório Visita Técnica

Realizada de 20 a 21 de janeiro de 2025

Obra: Espaço XPInc – Recife – Pernambuco

# RELATÓRIO DE ANÁLISE DE SISTEMA DE AR CONDICIONADO

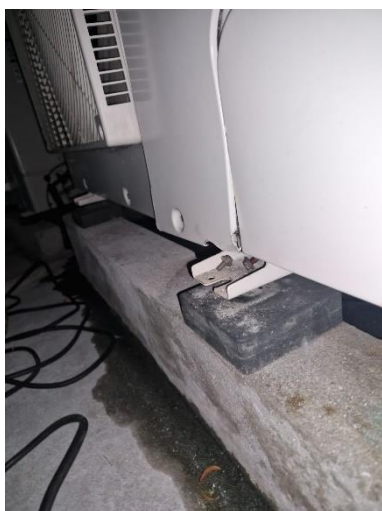
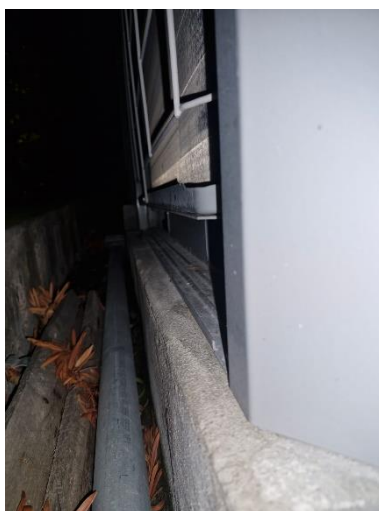
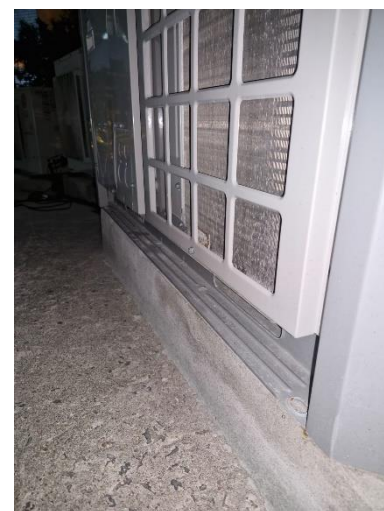
## Fotos-1, 2 e 3

- ☐ As condensadoras não estão fixadas nas bases, podem tombar na rampa do estacionamento.

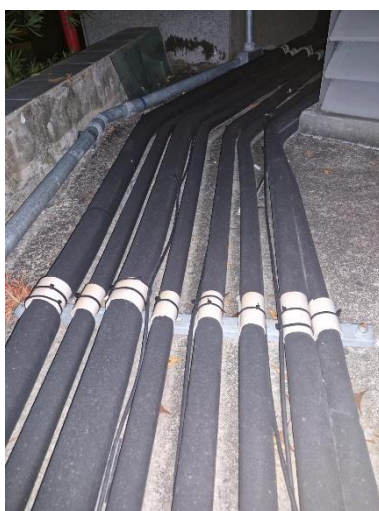
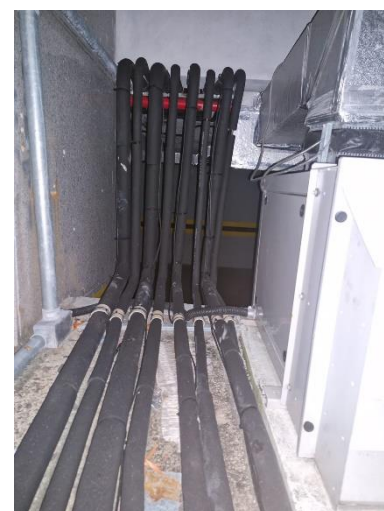
## Fotos-4, 5 e 6

- ☐ Sem proteção mecânica nas infraestruturas frigorígenas.

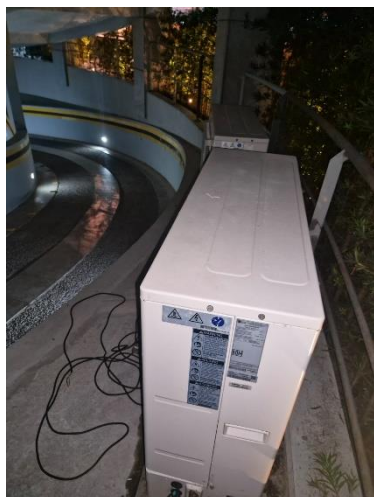
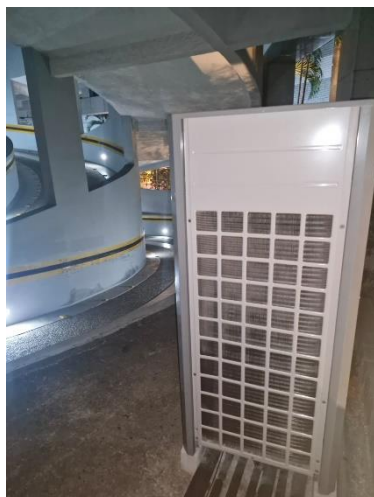
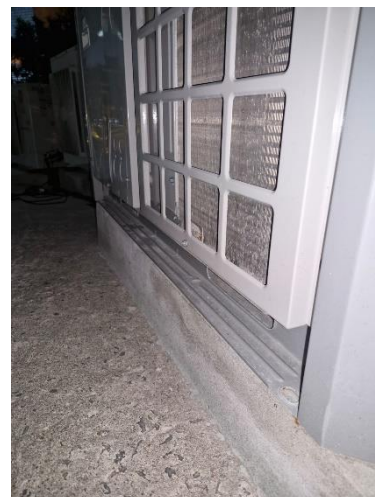
## Fotos

- ☐ As condensadoras sem manutenção, carenagem e serpentinas muito empoeiradas. Precisam ser lavadas mensalmente.

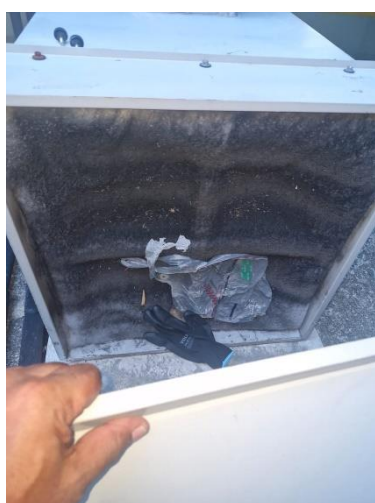
## Fotos 1

- ☐ A renovação de ar com a filtragem cartonada descartável e manta com muita sujeira e com resto de obra e uma luva.

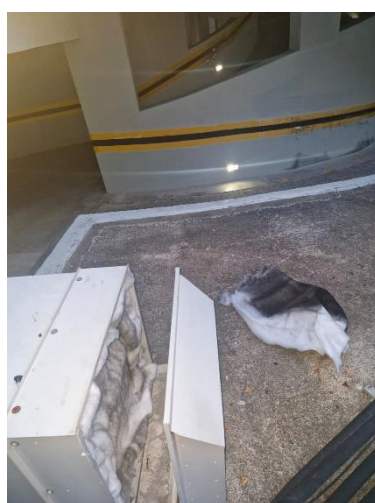
## Fotos 2

- ☐ Foi retirado um dos filtros para melhoria da vazão, porém deve haver uma troca urgente do filtro.

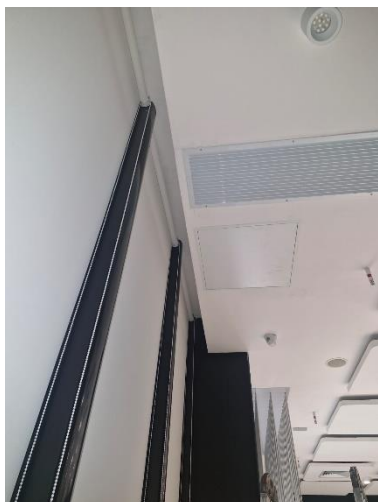
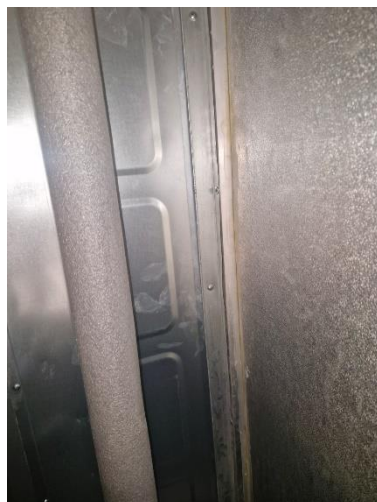
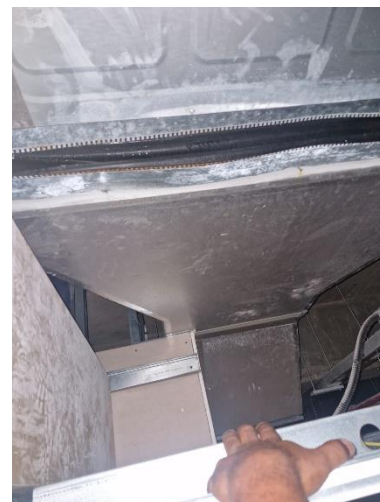
### Equipamento – Recepção Entrada

Na foto 1, está localizado alçapão para acesso a unidade interna, porem o mesmo está instalado em uma região que não nos dá acesso a manutenção nessa unidade (Fotos 2 e 3).

Essa unidade interna só pode ser controlada pela automação, pois não foi instalado controle com fio ou receptora para controle sem fio.

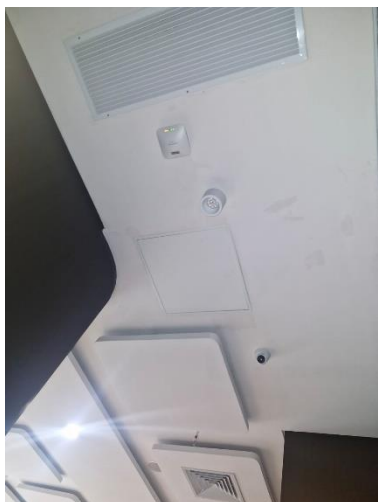
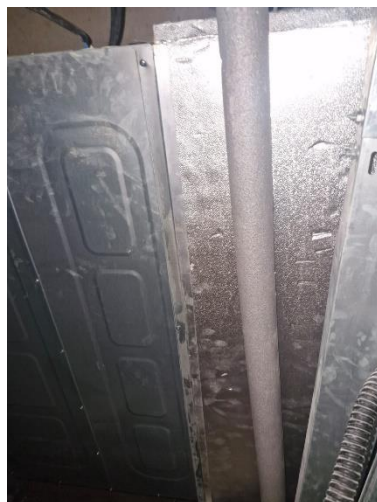
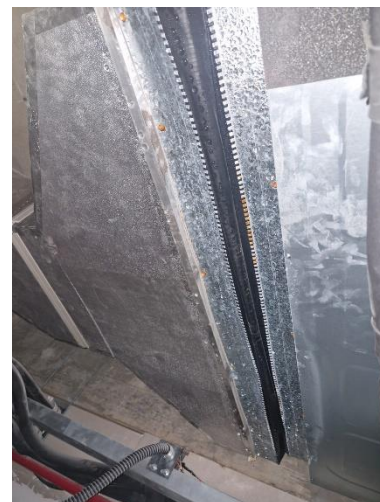
### Equipamento – Recepção TV

Na foto 1, está localizado alçapão para acesso a unidade interna, porem o mesmo está instalado em uma região que não nos dá acesso a manutenção nessa unidade (Fotos 2 e 3).

Essa unidade interna só pode ser controlada pela automação, pois não foi instalado controle com fio ou receptora para controle sem fio.

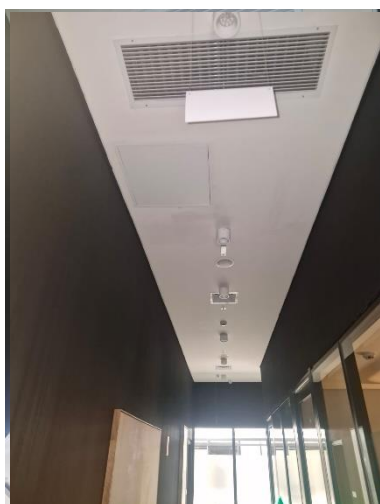
## Foto-1 – Corredores

- ☐ Acesso para o equipamento dutado e não tem controle com fio.

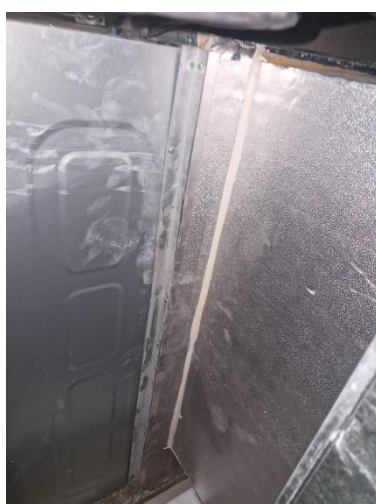
## Foto-2 – Corredores

- ☐ Sem acesso para retirado do filtro de nylon para limpeza e para aplicação de bactericida.

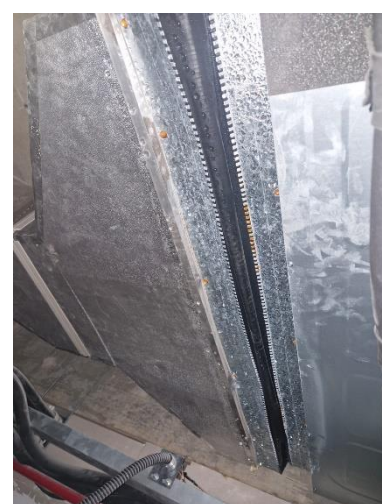
## Foto-3 – Corredores

- ☐ Equipamentos evaporadoras tipo dutadas, sem isolamento de lã de vidro no colarinho da saída do insuflamento, gerando condensação e molhando forro e estruturas no entreferro.

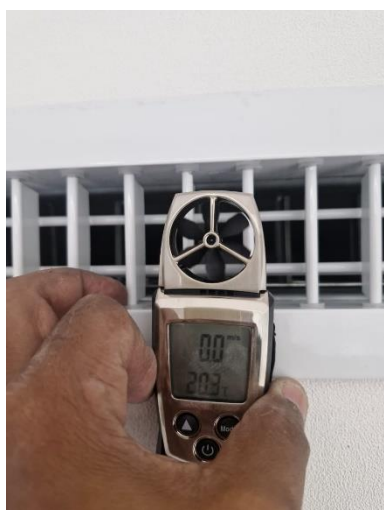
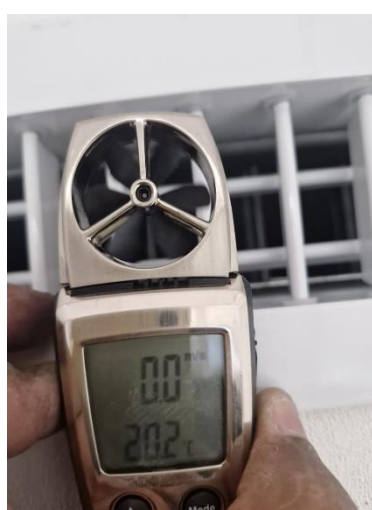
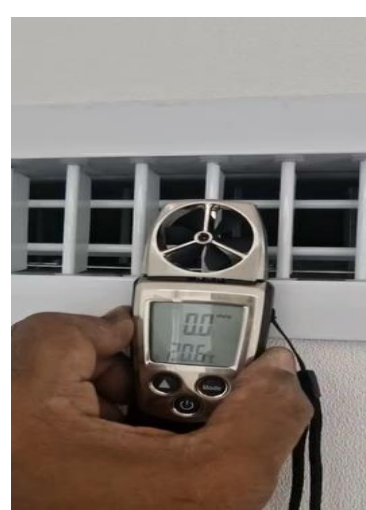
## Fotos-4, 5 e 6 – Corredores

- ☐ Esse equipamento evaporadoras tipo dutadas, atende 03 grelhas no corredor mezanino não havendo vazão de ar de insuflamento.

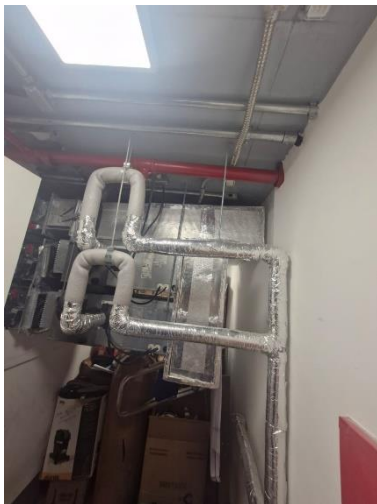
### Foto-1

- ☐ Equipamentos do IDF, se localiza no deposito ao lado do CPD. Essas unidades internas, só podem serem controladas pela automação, pois não foi instalado controle com fio ou receptora para controle sem fio

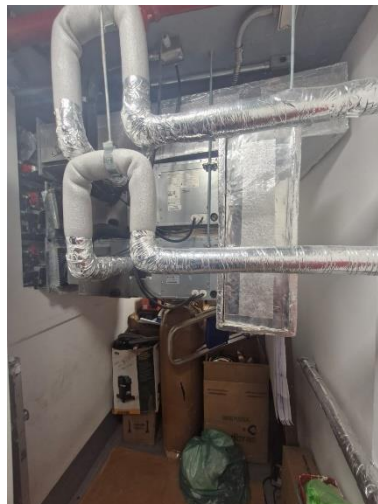
### Foto-2

- ☐ Para retirar os filtros de nylon para limpeza, tem que afastar o duto de MPU que já está quebrando.

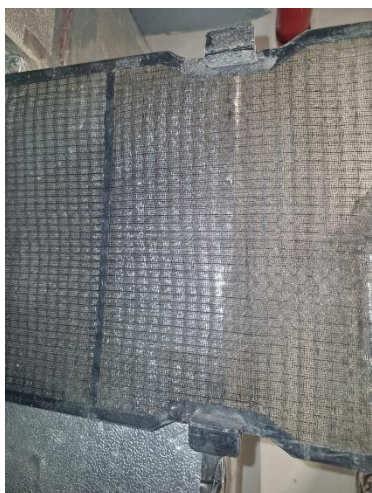
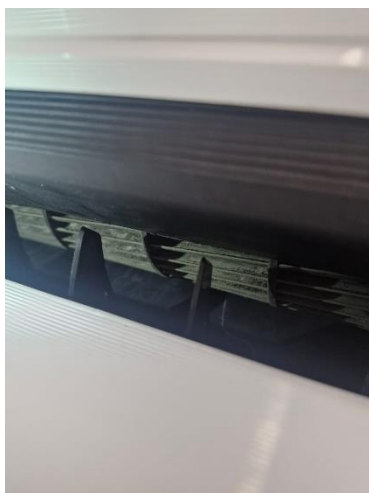
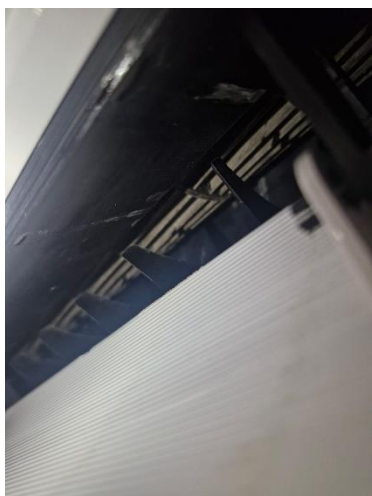
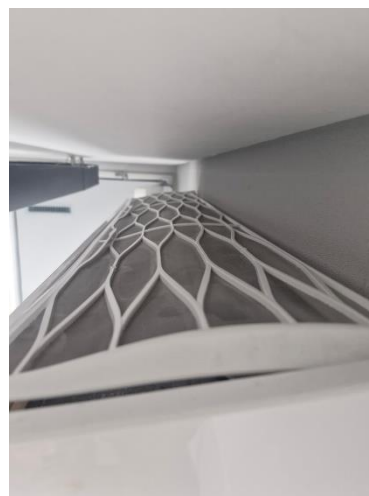
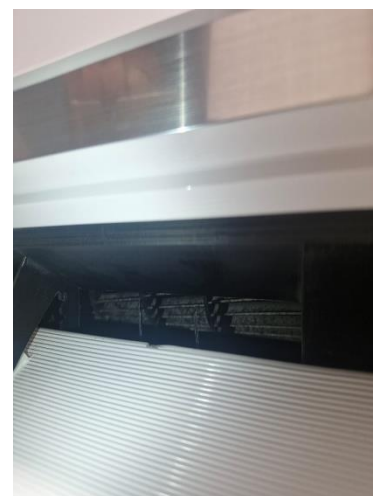
- ☐ Não há manutenção preventiva nos equipamentos VRF LG com qualidade nesse espaço, estão muito sujas conforme as fotos supracitados.
- ☐ Precisam higienizar bem as carenagens, as turbinas nos equipamentos hi wall, filtros, grelhas de insuflamentos, exaustões e renovação.
- ☐ Aplicar bactericidas e multi uso industrial e apresentando FISPQ dos produtos utilizados.

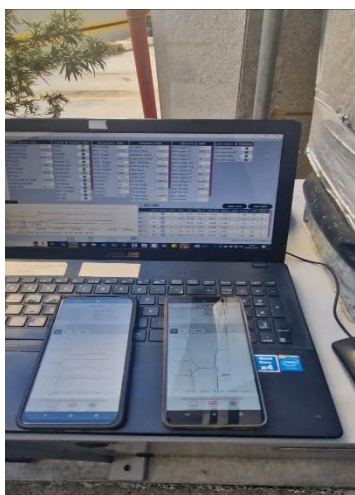
- ☐ Realizado leituras nos 4 sistemas para analisar a performance de cada sistema.

- ☐ Existiam alarmes CH242 que impedia de encontrar todos equipamentos evaporadoras na automação Smart 5 LG.

- ☐ Nas sala de reuniões com 2 equipamentos evaporadoras tipo cassetes estão utilizando um controle com fio para os dois, e não foram escravizados corretamente com endereçamentos repetidos, gerando os alarmes.

- ☐ Realizado organização de grupos com seus equipamentos evaporadoras com seu ambientes correspondentes e cada um com sua nomenclaturas.
