# Acessibilidade

# LEI DE ACESSIBILIDADE

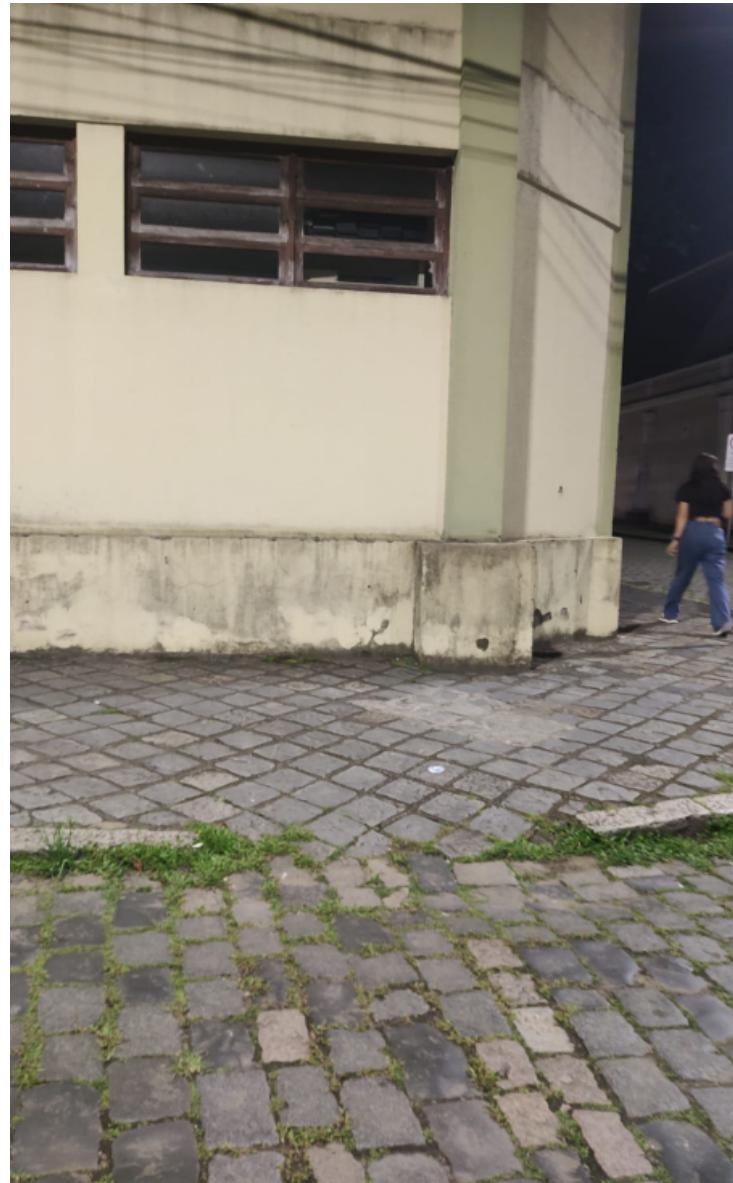
- 1. Ausência de rampas:** Não há rampas visíveis para facilitar o acesso de cadeirantes ou pessoas com mobilidade reduzida. O meio-fio é elevado, o que dificulta a passagem.
- 2. Piso irregular:** O pavimento é composto por pedras irregulares, o que pode ser perigoso para pessoas com dificuldades de locomoção, como idosos ou deficientes visuais, além de dificultar o uso de cadeiras de rodas.
- 3. Portão fechado:** A presença de um portão trancado pode impedir ou dificultar o acesso de pessoas com deficiência.

**1. Rampa de acesso:** Instalar uma rampa suave no meio-fio, garantindo que cadeirantes e pessoas com mobilidade reduzida possam atravessar sem dificuldades. A rampa deve seguir as normas de inclinação da ABNT NBR 9050.

**2. Pavimentação adequada:** Substituir o piso de pedras irregulares por um pavimento mais nivelado e antiderrapante, facilitando a locomoção e evitando quedas.

**3. Portão acessível:** O portão pode ser automatizado ou ter uma abertura mais acessível para todos, incluindo pessoas com deficiência.

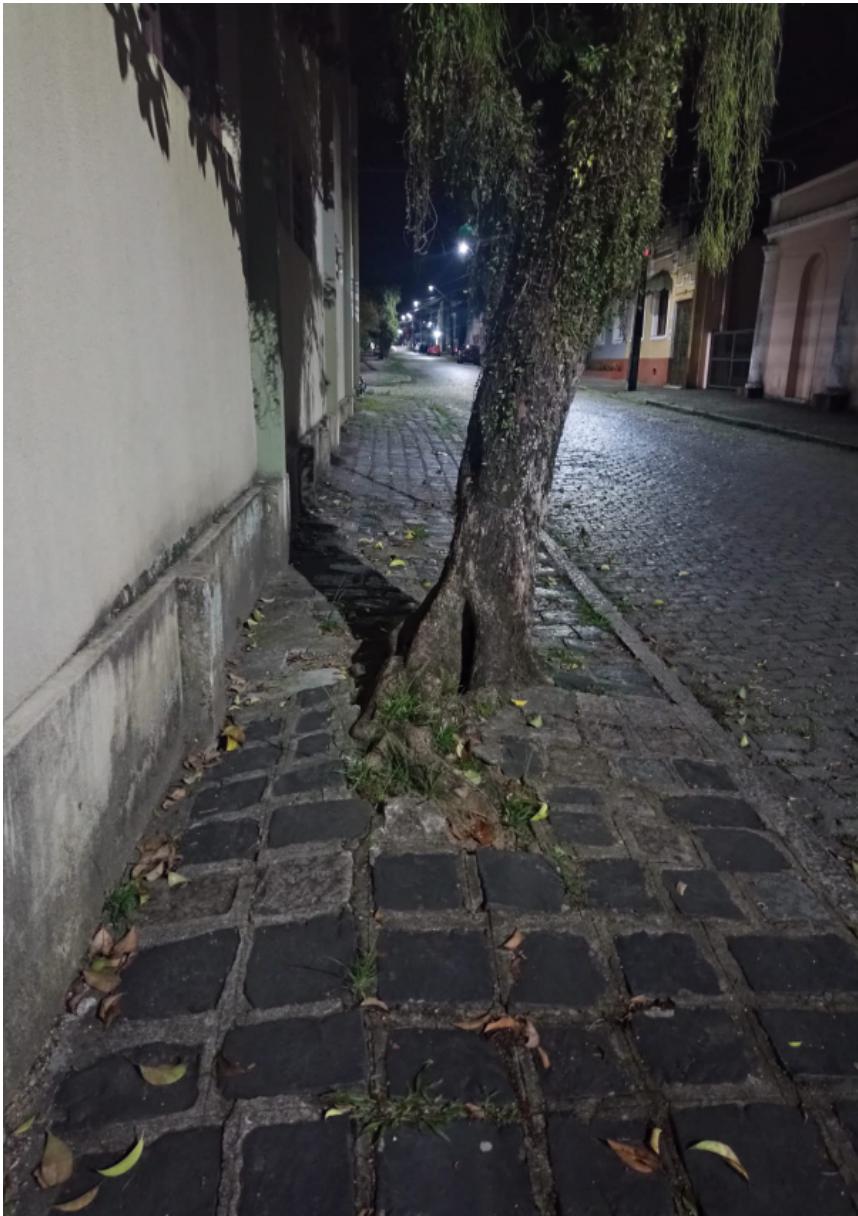
- 1. Obstrução da calçada:** A árvore no meio da calçada impede a passagem de cadeirantes e pessoas com mobilidade reduzida.
- 2. Piso irregular:** As raízes da árvore levantaram o pavimento, tornando-o irregular e perigoso para pedestres, especialmente para pessoas com deficiência visual ou mobilidade reduzida.

**Redirecionar a calçada ao redor da árvore**, criando um espaço suficiente para a passagem de cadeirantes e pedestres. Isso pode ser feito ampliando a calçada ou deslocando-a para o lado da rua, se possível.

**2. Nivelamento do piso: Reparar ou substituir o pavimento** ao redor da árvore com um material antiderrapante e nivelado, garantindo que a superfície seja segura para pedestres, inclusive pessoas com mobilidade reduzida.

**3. Proteção das raízes:** - Instalar uma grade ou proteção ao redor das raízes da árvore para evitar que elas levantem o pavimento novamente, mantendo a segurança e preservando a árvore.

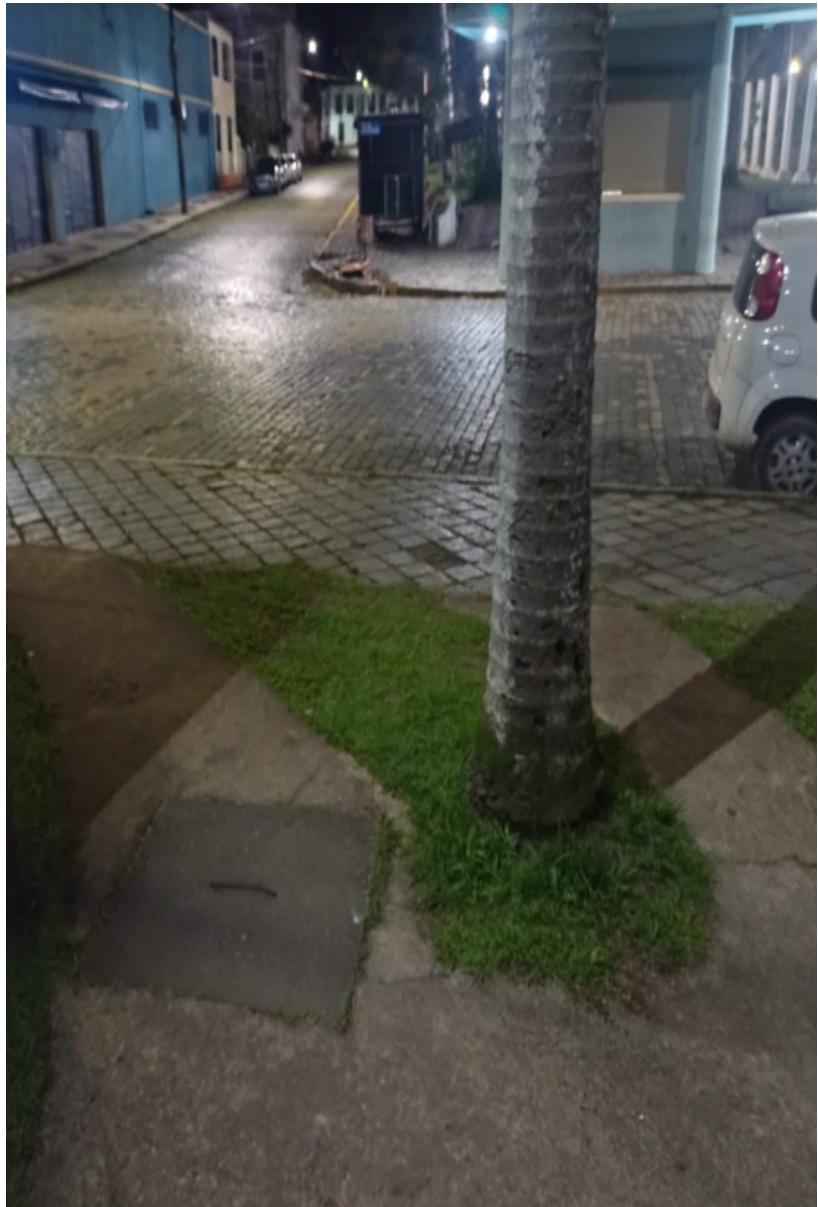
- 1. Calçada estreita:** O caminho é muito estreito, dificultando a passagem de cadeirantes ou pessoas com mobilidade reduzida.
- 2. Obstáculo no caminho:** Uma árvore está posicionada no meio da calçada, o que impede a passagem livre e pode ser perigoso para pessoas com deficiência visual.
- 3. Ausência de rampas:** Não há rampas visíveis para facilitar o acesso de cadeirantes ao nível da rua.
- 4. Iluminação insuficiente:** A iluminação parece fraca, o que pode aumentar o risco de acidentes, especialmente à noite.

**1. Remoção ou realocação da árvore:** A árvore pode ser removida ou transplantada para um local adequado, liberando o caminho para pedestres e cadeirantes.

**2. Construção de uma rampa:** Instalar uma rampa suave para facilitar o acesso de pessoas com mobilidade reduzida entre a calçada e a rua.

**3. Alargamento da calçada:** Se possível, ampliar a calçada para garantir espaço suficiente para todos os pedestres.

**4. Sinalização tátil:** Adicionar pisos táteis para auxiliar pessoas com deficiência visual a se orientarem no ambiente.

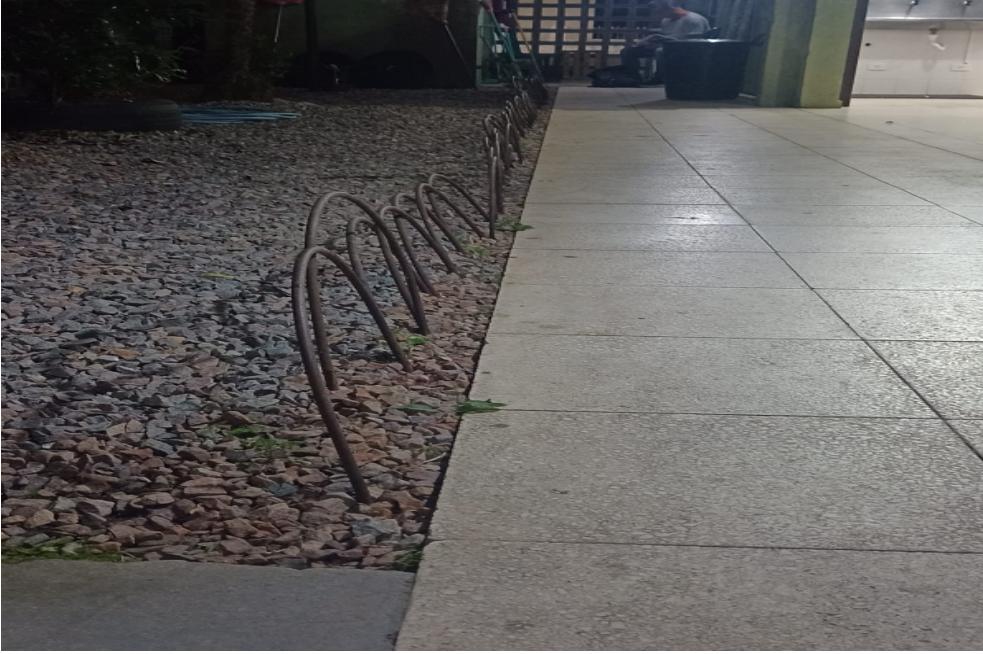
- 1. Desnível:** Há uma diferença de altura entre o piso de pedras e o piso pavimentado, o que pode dificultar a locomoção de cadeirantes e pessoas com mobilidade reduzida.
- 2. Falta de demarcação:** Não há sinalização tátil ou visual para indicar a mudança de superfície, o que pode ser perigoso para pessoas com deficiência visual.
- 3. Obstáculos:** As barras de ferro podem representar um risco de tropeço para pedestres, especialmente aqueles com deficiência visual.

Instalar uma rampa suave para eliminar o desnível entre as superfícies.

Adicionar piso tátil de alerta ao longo da borda para ajudar pessoas com deficiência visual a perceberem a mudança de superfície.

Substituir as barras de ferro por uma barreira mais visível e segura, que não represente risco de tropeço.

Nivelar o piso de pedras para facilitar a locomoção e evitar tropeços.

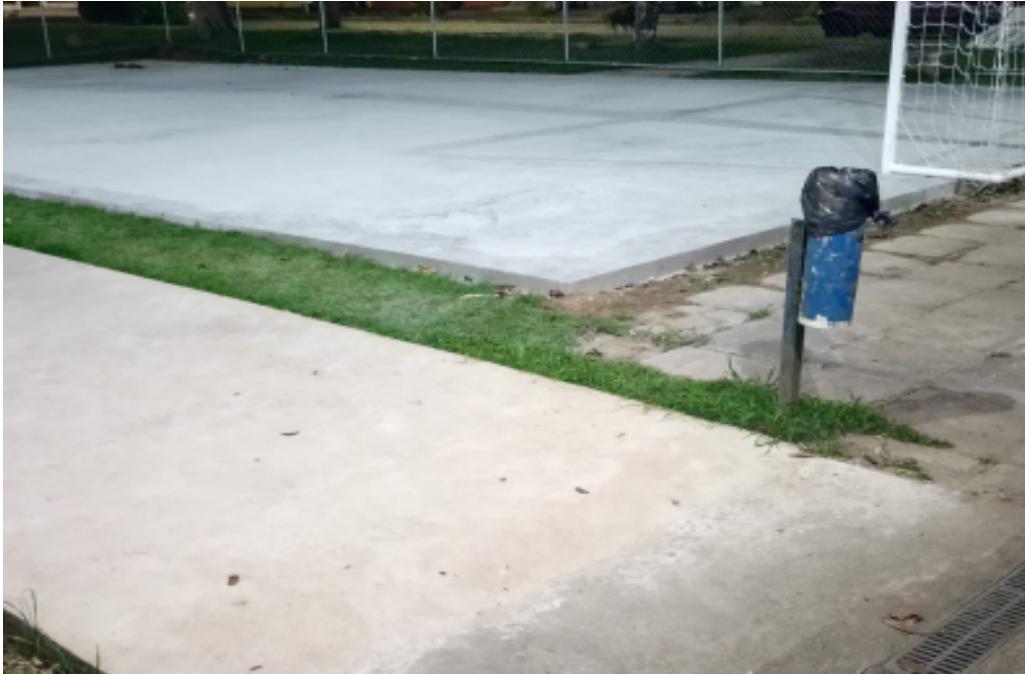
- 1. Falta de Rampa:** Não há rampa para acesso ao campo, dificultando a entrada de cadeirantes.
- 2. Desnível:** O desnível entre o piso e o campo pode ser um obstáculo para pessoas com mobilidade reduzida.
- 3. Calçada Estreita:** A calçada parece estreita, o que pode dificultar a passagem de cadeiras de rodas.
- 4. Lixeira Mal Posicionada:** A lixeira está no caminho, podendo obstruir a passagem.

**Rampa de Acesso:** Instalar uma rampa suave para facilitar o acesso de cadeirantes à quadra.

**Acessível:** Reposicionar as lixeiras para uma altura que permita fácil acesso para cadeirantes e pessoas de baixa estatura.

Substituir as barras de ferro por uma barreira mais segura e visível.

Adicionar piso tátil para alertar sobre mudanças de superfície.

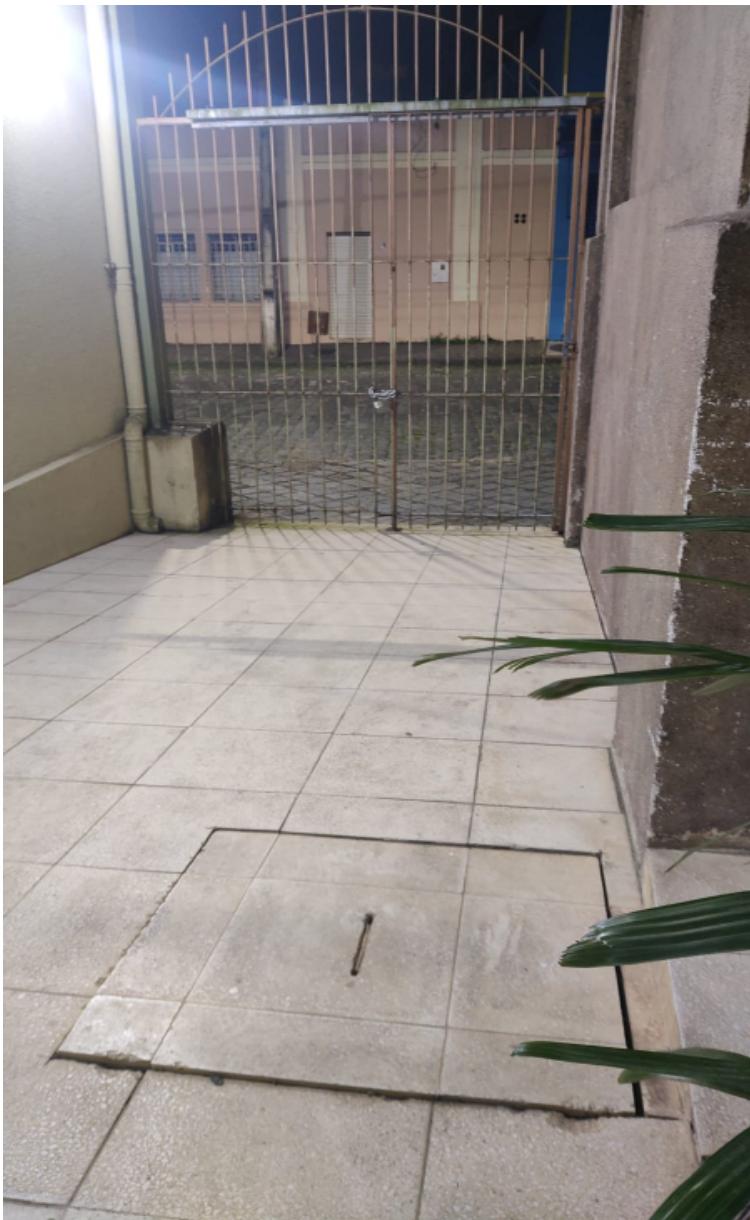
- 1. Desnível no piso:** Parece haver uma tampa no chão que pode causar tropeços.
- 2. Espaço estreito:** O corredor parece estreito, dificultando a passagem de cadeiras de rodas.
- 3. Iluminação:** A iluminação parece insuficiente em algumas áreas, o que pode dificultar a visibilidade.
- 4. Portão fechado:** A presença de um portão pode ser uma barreira se não for facilmente acessível ou automatizado.

Corrigir desníveis e cobrir a tampa de forma segura para evitar tropeços.

Se possível, ampliar o corredor para facilitar a passagem de cadeiras de rodas.

Adicionar mais fontes de luz para garantir boa visibilidade.

Instalar um portão automático ou de fácil manuseio para facilitar o acesso.

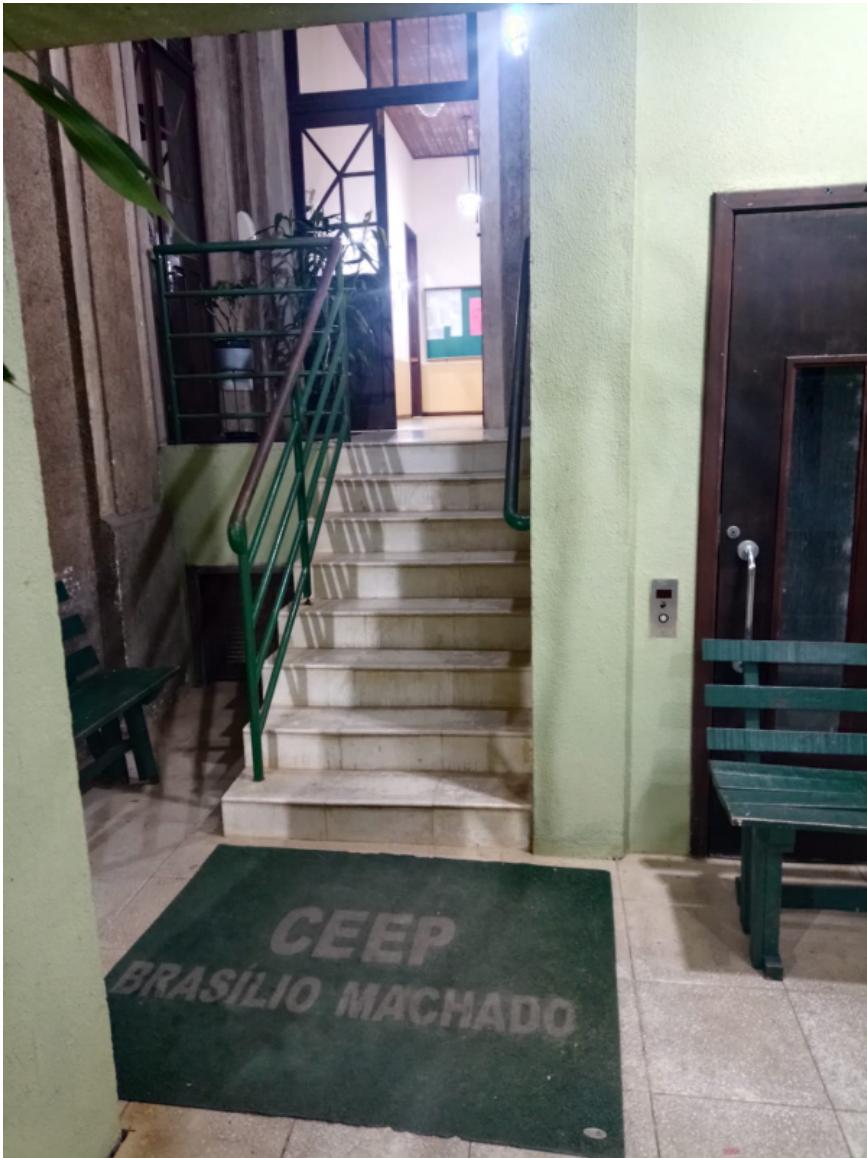
1. **\*Escadas\***: A presença de escadas impede o acesso de pessoas com mobilidade reduzida ou que utilizam cadeiras de rodas.
2. **\*Ausência de rampa\***: Não há uma rampa alternativa visível para facilitar o acesso.
3. **\*Corrimão\***: Embora exista um corrimão, ele pode não ser suficiente para garantir a segurança de todos os usuários.
4. **\*Elevador\***: A presença de um botão sugere um elevador, mas não está claro se ele é acessível ou funcional.

Adicionar uma rampa ao lado das escadas para facilitar o acesso de cadeirantes e pessoas com mobilidade reduzida.

Garantir que o elevador esteja funcional e acessível, ou instalar uma plataforma elevatória.

Incluir sinalização tátil e visual para orientar pessoas com deficiência visual.

Instalar corrimãos em ambos os lados das escadas, em diferentes alturas, para atender a todas as necessidades.

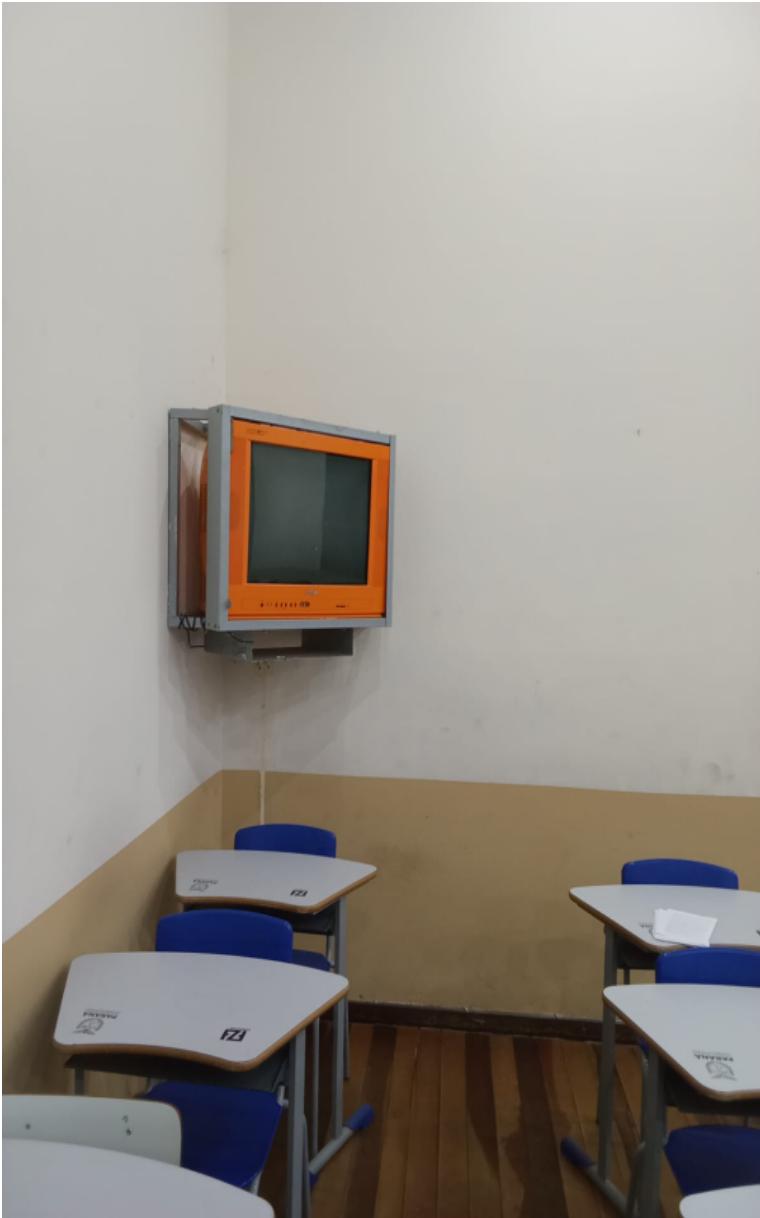
- 1. Posição da TV:** A TV está posicionada em um canto elevado, dificultando o acesso visual para pessoas com deficiência visual ou baixa estatura.
- 2. Espaço de circulação:** As mesas estão próximas umas das outras e das paredes, o que pode dificultar a movimentação de cadeirantes ou pessoas com mobilidade reduzida.
- 3. Altura das mesas:** As mesas podem não ser ajustáveis, o que pode ser um problema para usuários de cadeiras de rodas que necessitam de uma altura específica para conforto e usabilidade.

Coloque a TV em uma altura e posição que seja visível para todos, incluindo pessoas com deficiência visual ou baixa estatura.

Reorganize as mesas para criar mais espaço entre elas, facilitando a movimentação de cadeirantes e pessoas com mobilidade reduzida.

Utilize mesas com altura ajustável para acomodar melhor usuários de cadeiras de rodas.

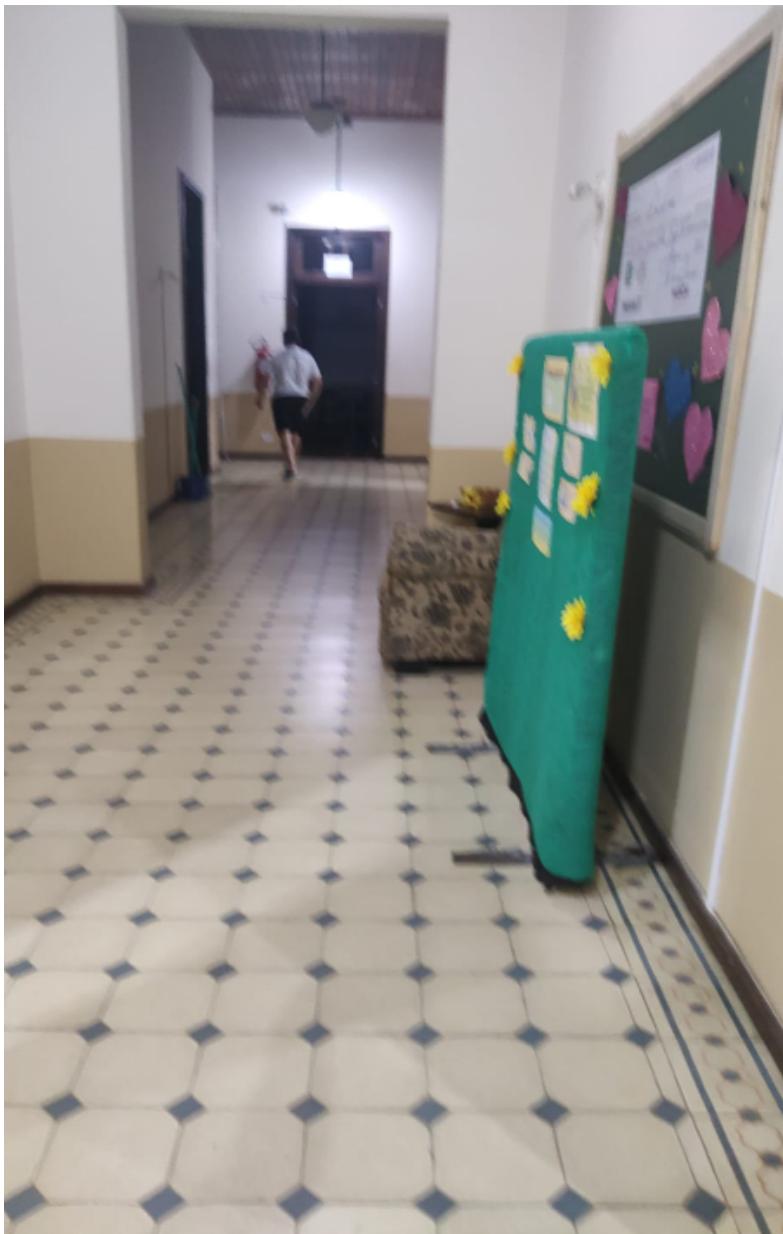
- 1. Corredor estreito:** A presença de móveis, como o sofá, pode dificultar a passagem de cadeirantes ou pessoas com mobilidade reduzida.
- 2. Obstrução visual:** O painel verde pode bloquear a visão de saídas ou sinalizações importantes, como a saída de emergência.
- 3. Ausência de sinalização tátil:** Não há indicações no piso para pessoas com deficiência visual.
- 4. Iluminação:** A iluminação parece insuficiente em algumas áreas, o que pode dificultar a navegação segura.

Realocar o sofá e o painel verde para liberar o corredor e facilitar a passagem.

Instalar pisos tátteis para orientar pessoas com deficiência visual.

Garantir que o corredor esteja bem iluminado para aumentar a segurança.

Colocar placas visíveis indicando saídas de emergência e outras informações importantes.
