EVALUACIÓN RÁPIDA DEL SITIO ARQUEOLÓGICO PIEDRAS LETREADAS CONSTANZA, REPÚBLICA DOMICANA

Febrero 2012

REPORTE TÉCNICO

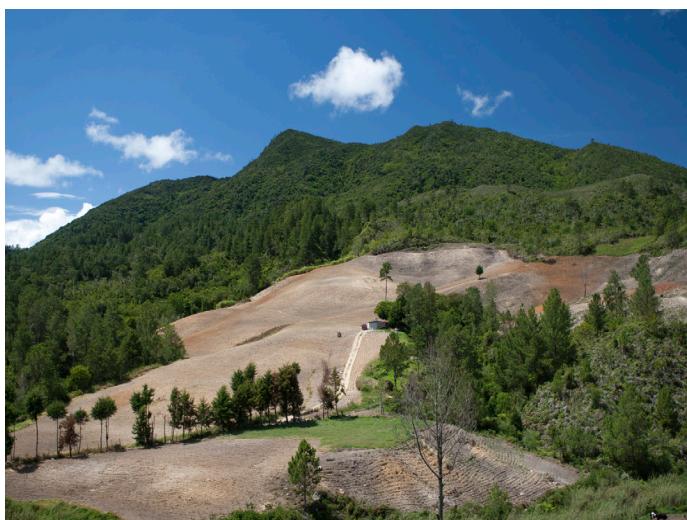
Foto 1 – Mucha del área está deforestada por uso de agricultura extensa.

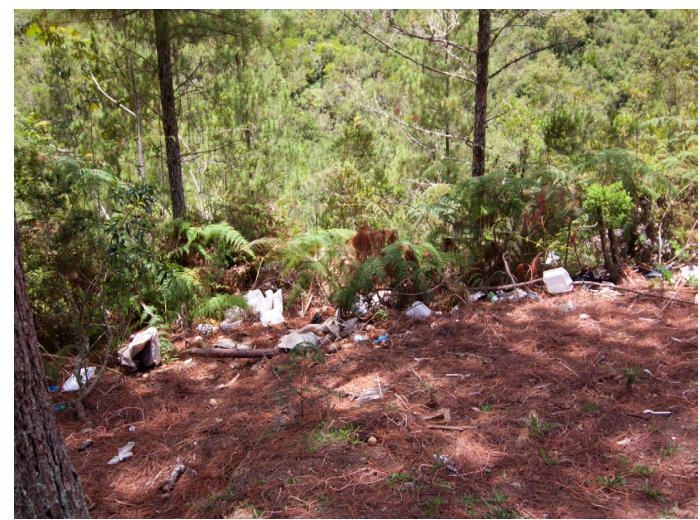
Foto 2 – Hay mucha basura en el área de estacionamiento.

4. Remover los musgos de los petroglifos mediante métodos no destructivos.
5. Recoger la basura y tomar medidas para evitar su futuro aparecimiento.
6. Mejorar los tramos más problemáticos del camino, colocando rocas y balastro dentro de los surcos existentes.

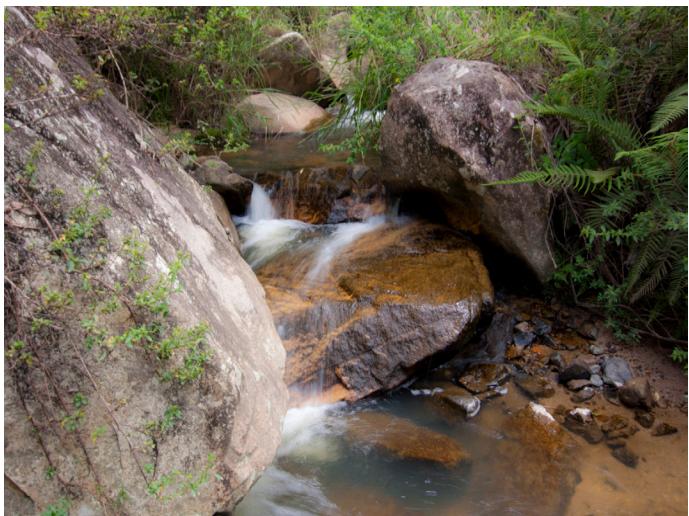
Foto 6 - Fotografía del riachuelo al lado del cual se encuentra el sitio arqueológico.

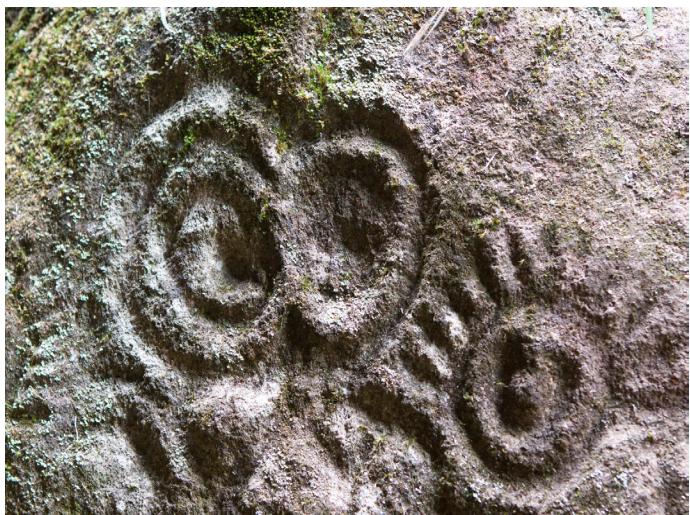
Foto 4 – Los musgos han cubierto mucha del arte de rocas y deberían ser removidos con mucho cuidado.

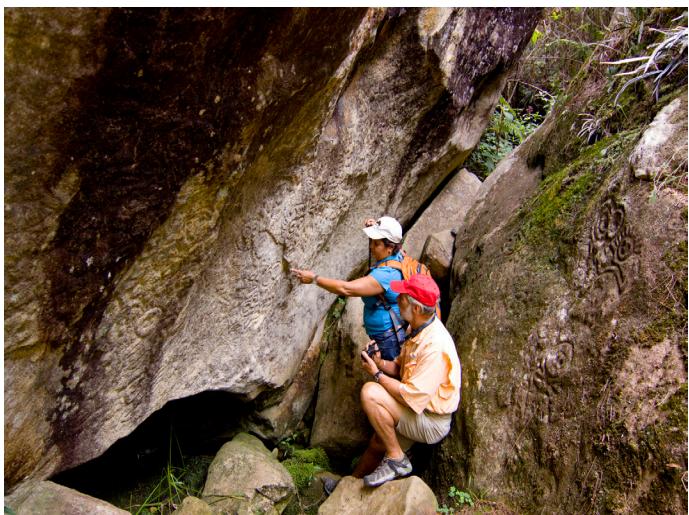
Foto 7 – Panel “C” de petroglifo mostrado en la Figura 1.
