Unsafe Condition :

APAB 50 Kg di Area 25 Poor Condition

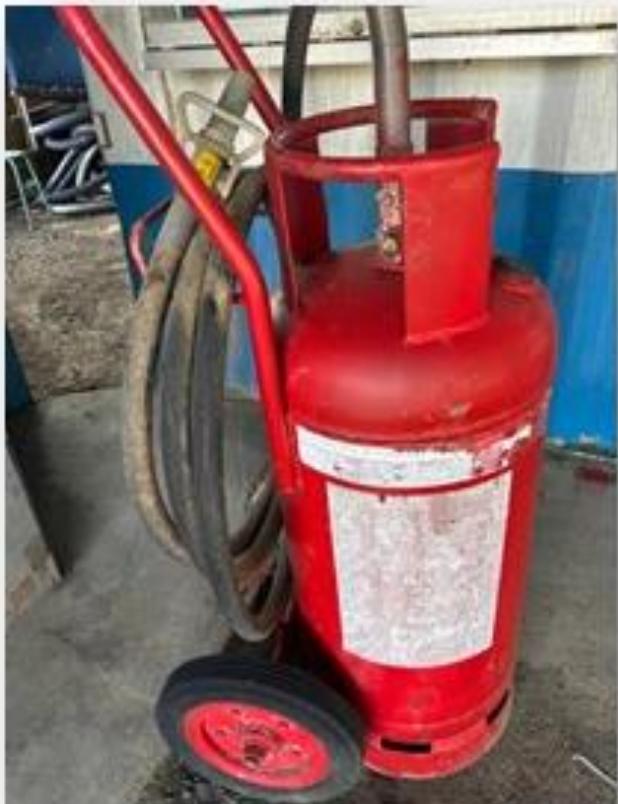
Tabung mulai berkarat, selang terlihat retak karena sudah lama.

- Rekomendasi untuk dilakukan pergantian APAB Baru
