PLANO DE MELHORIAS

Substituição de cabo TIM Jaú SP.

EQUIPE DE REDE
BAURU SP

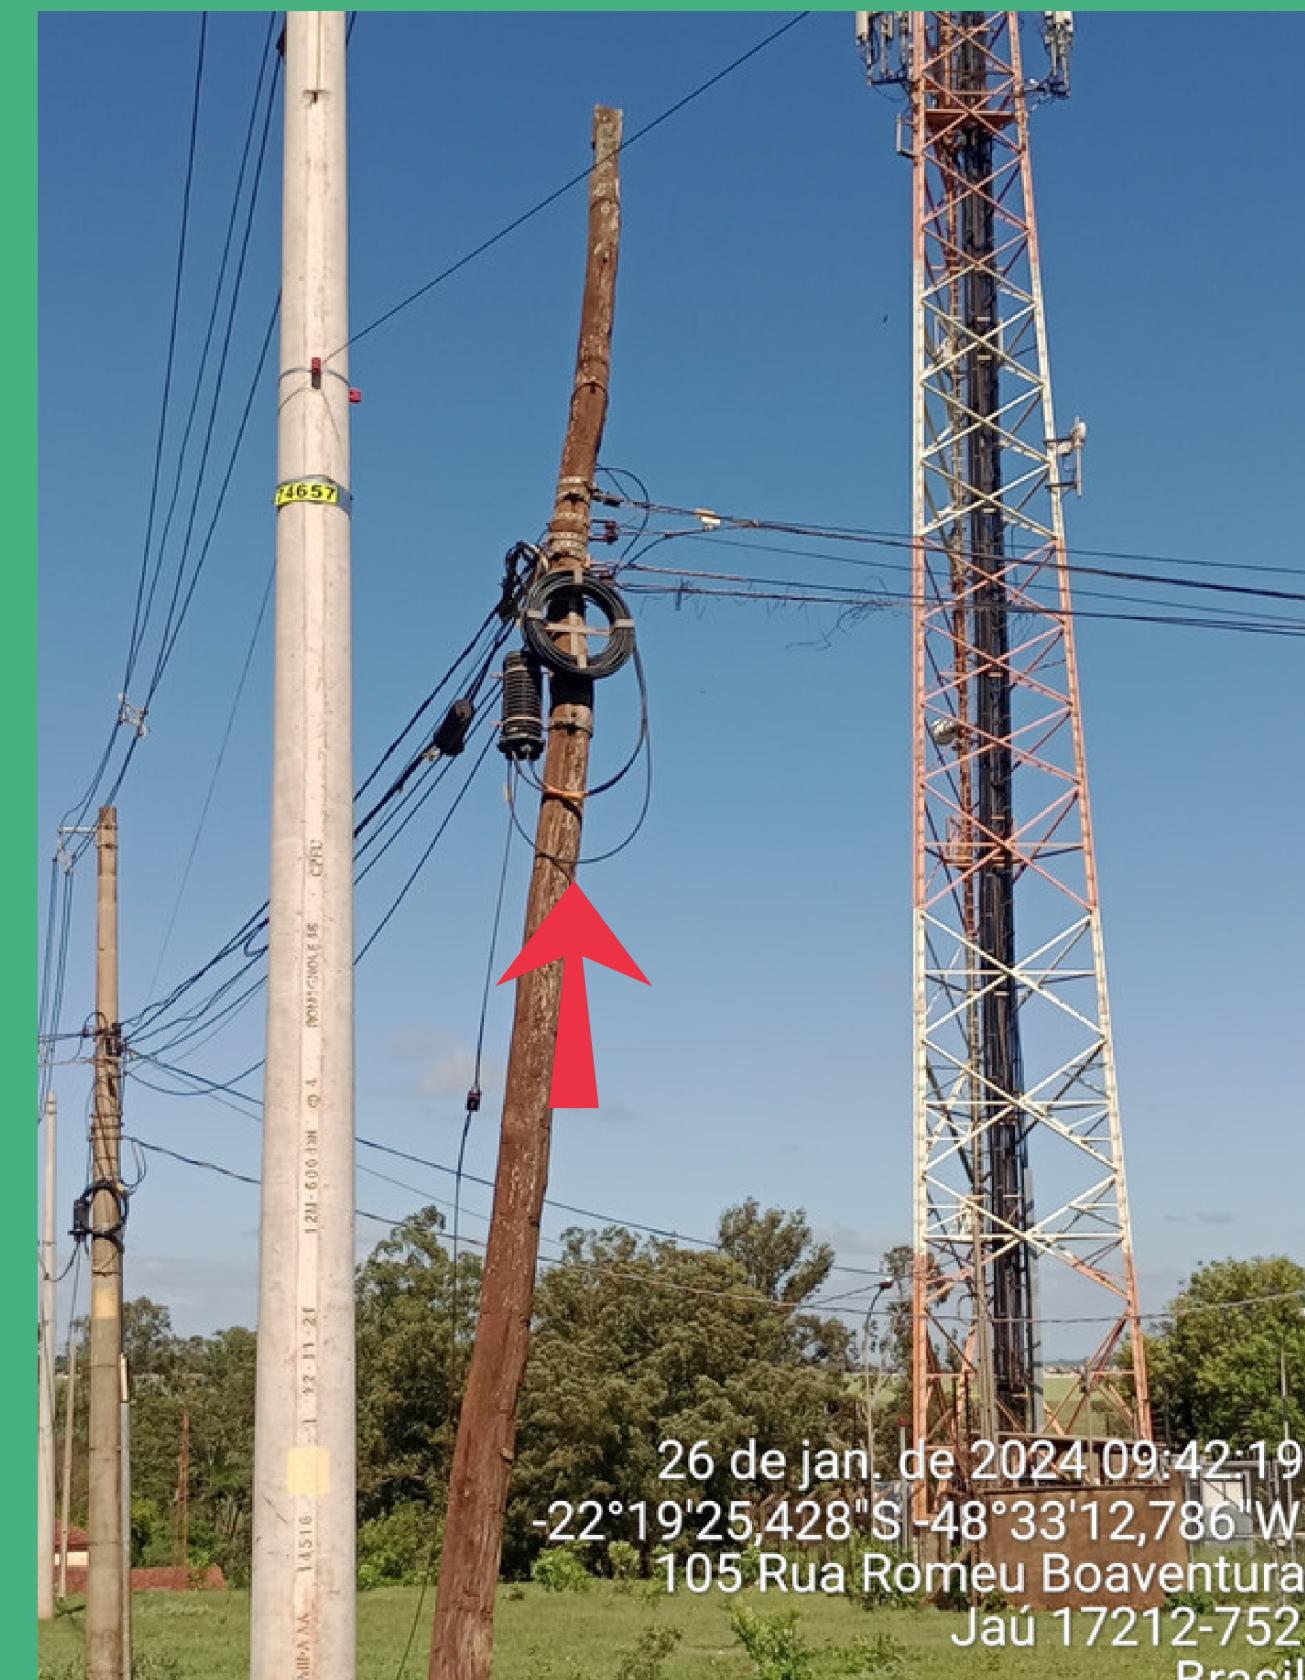
Caixa de Abordagem

**Adequação correta da caixa de abordagem.**

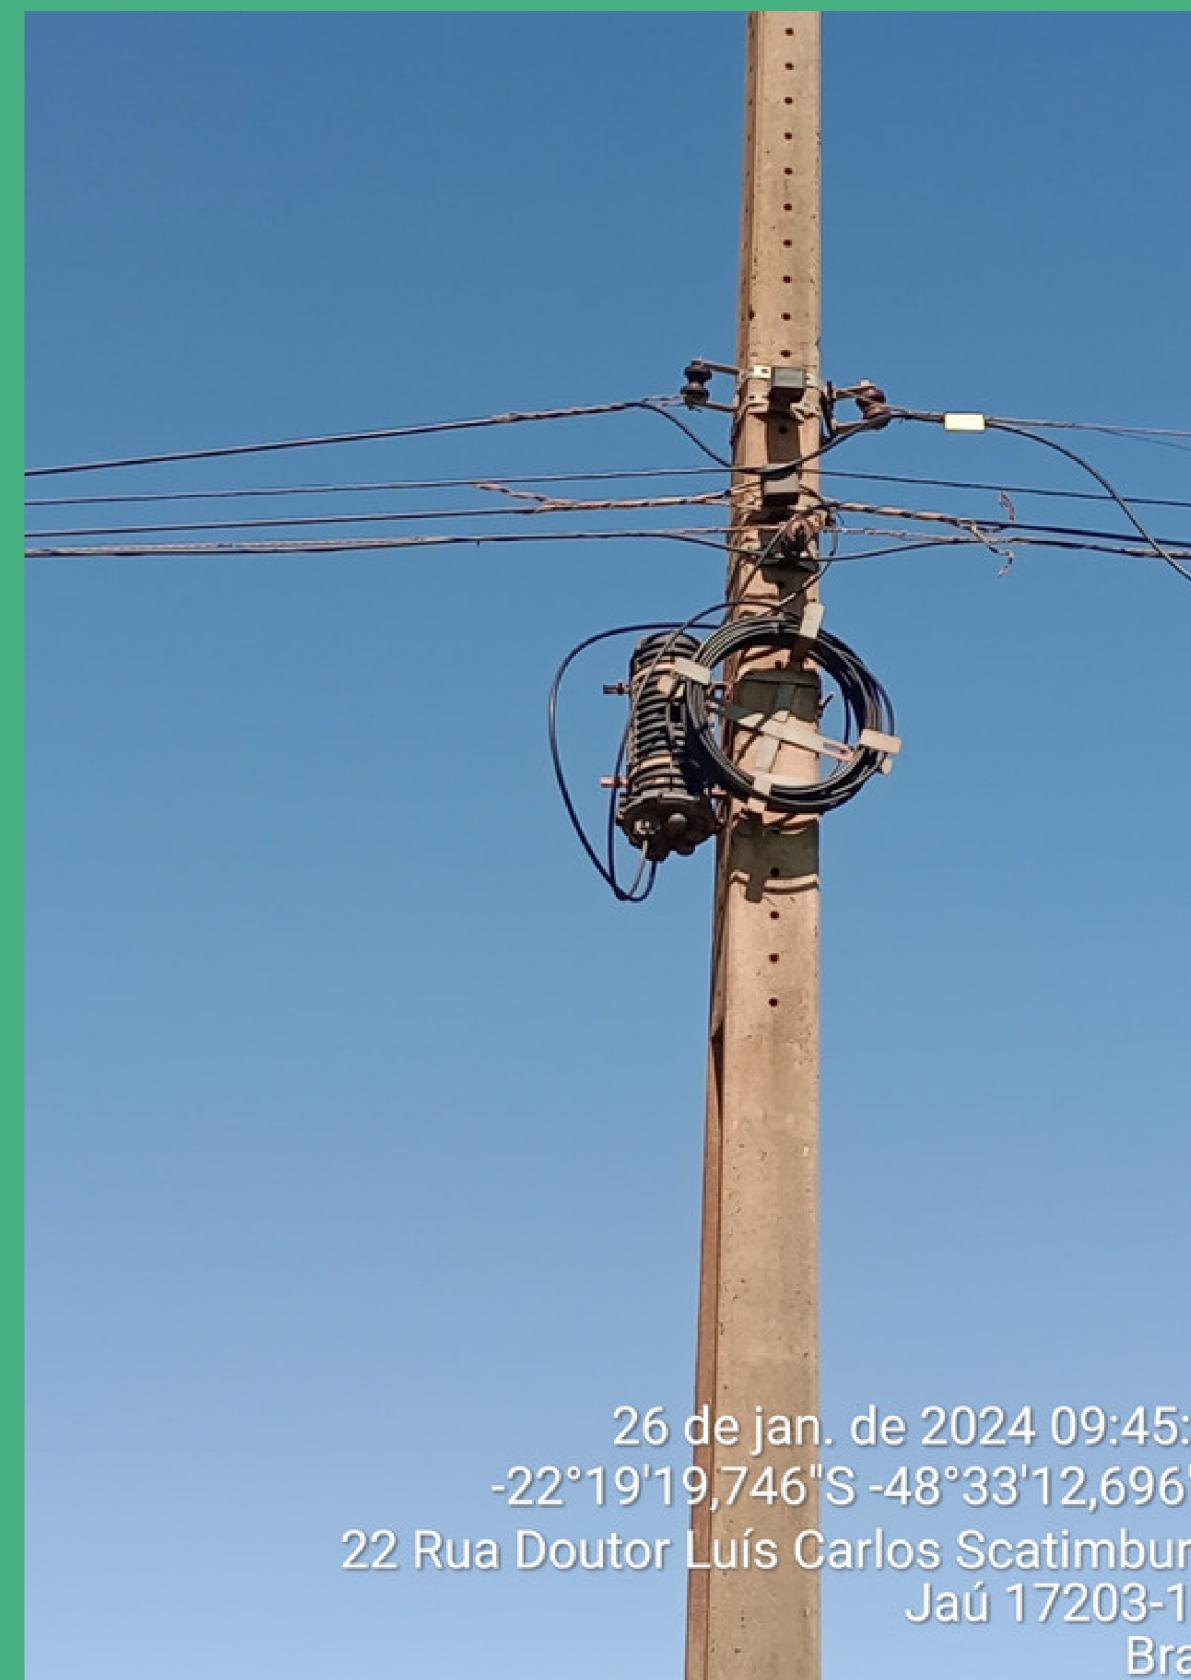
1^aCaixa de Rompimento

**Retirada de 5 caixas de emenda.**
-

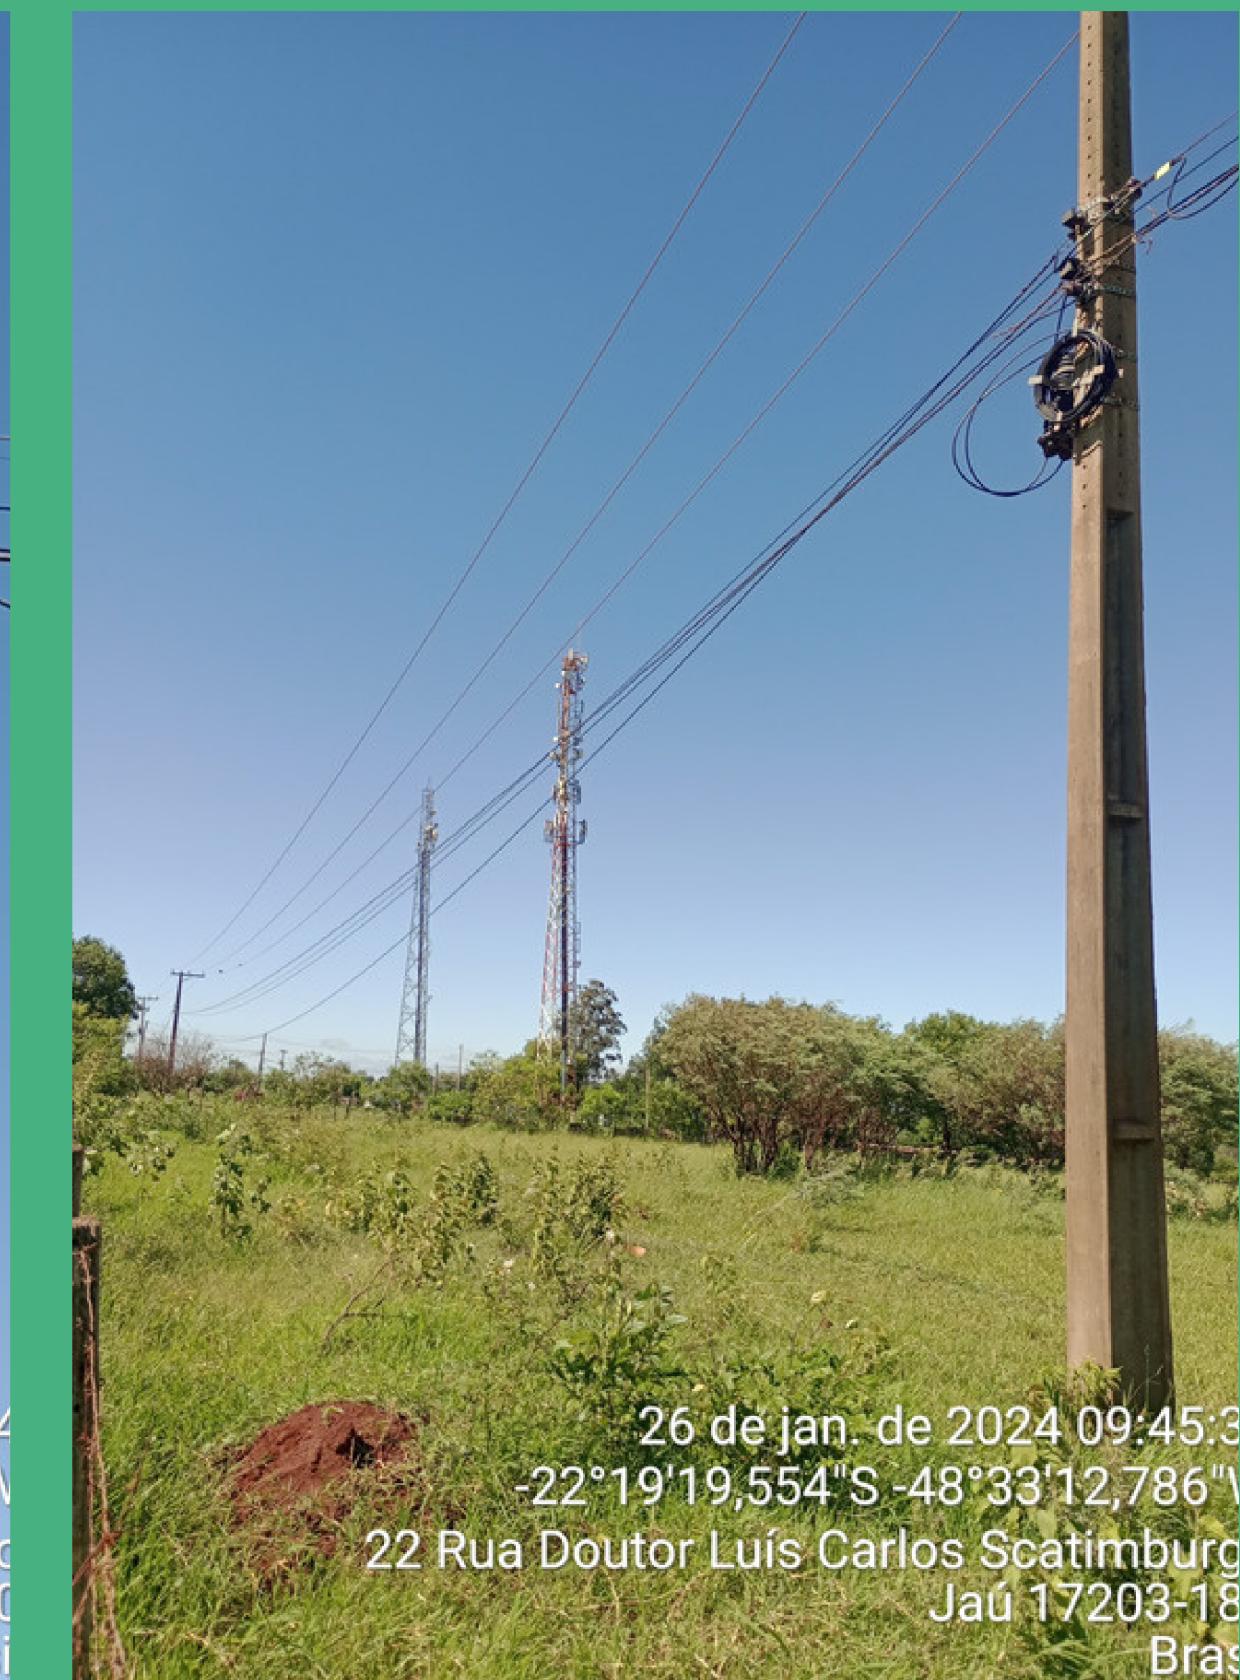
Trecho do cabo

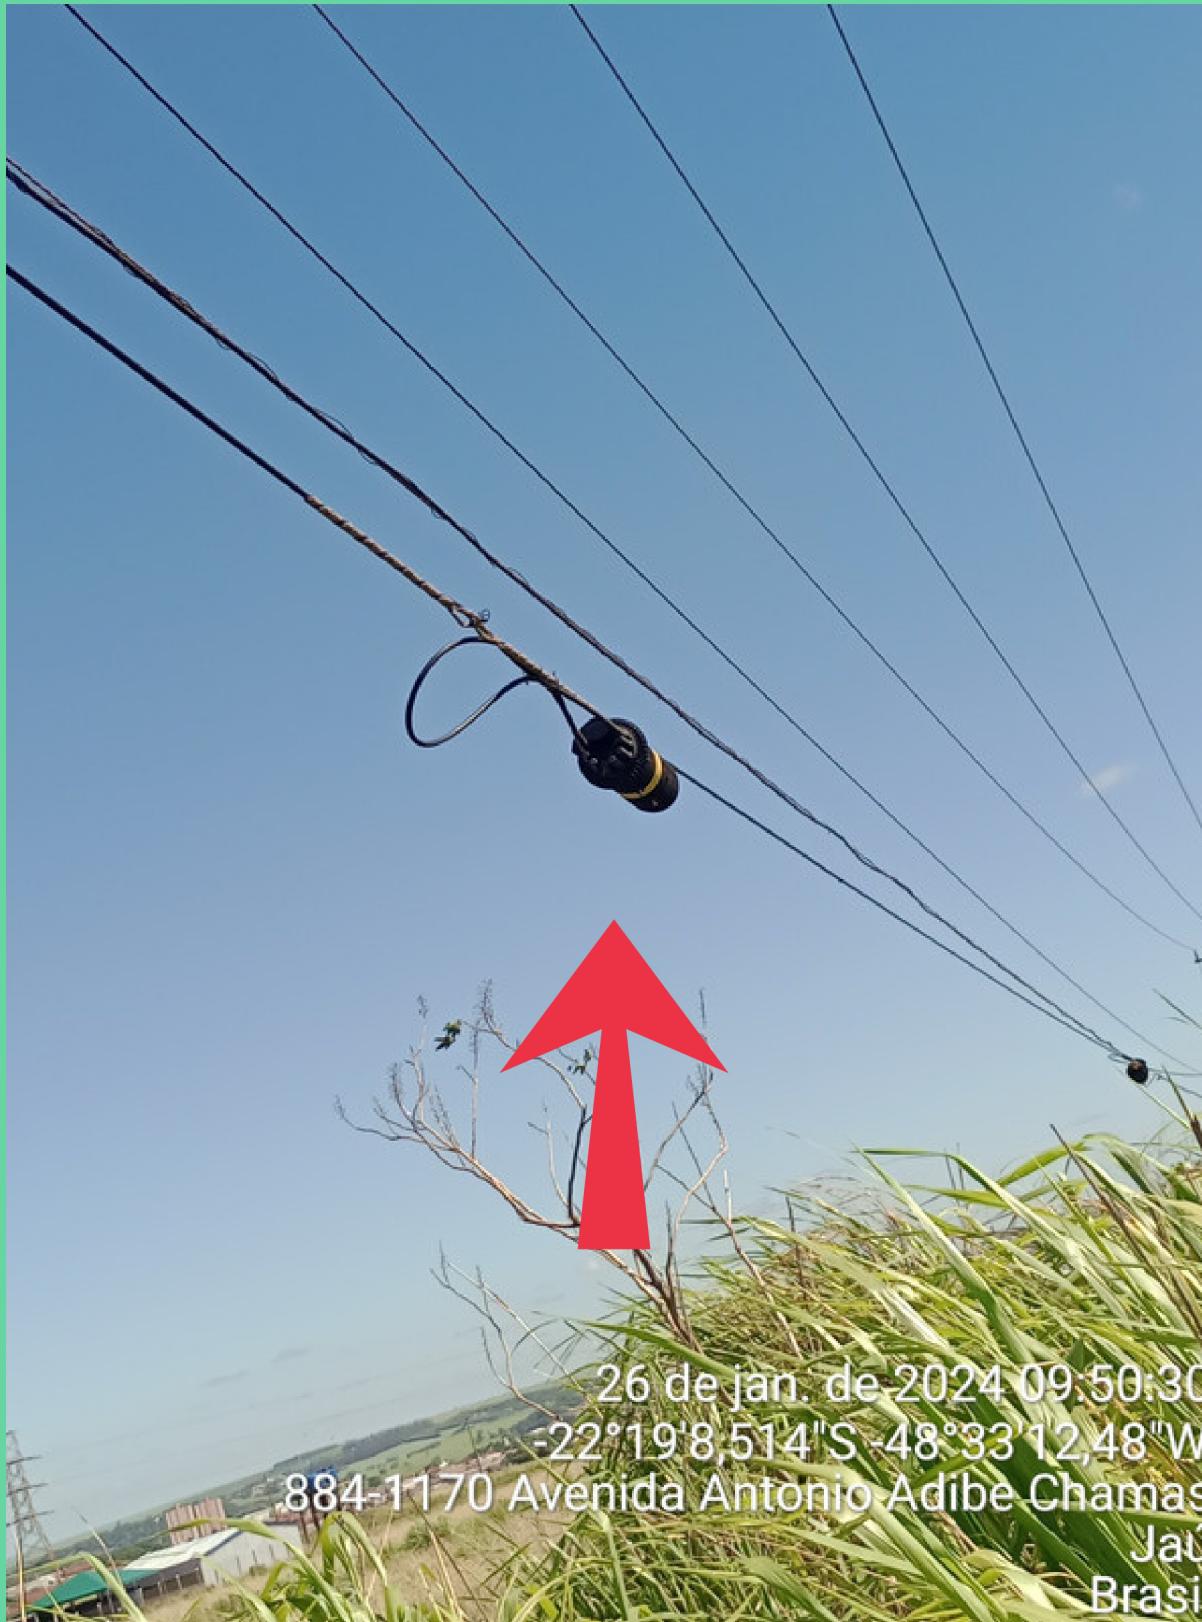
2^a Caixa de Rompimento

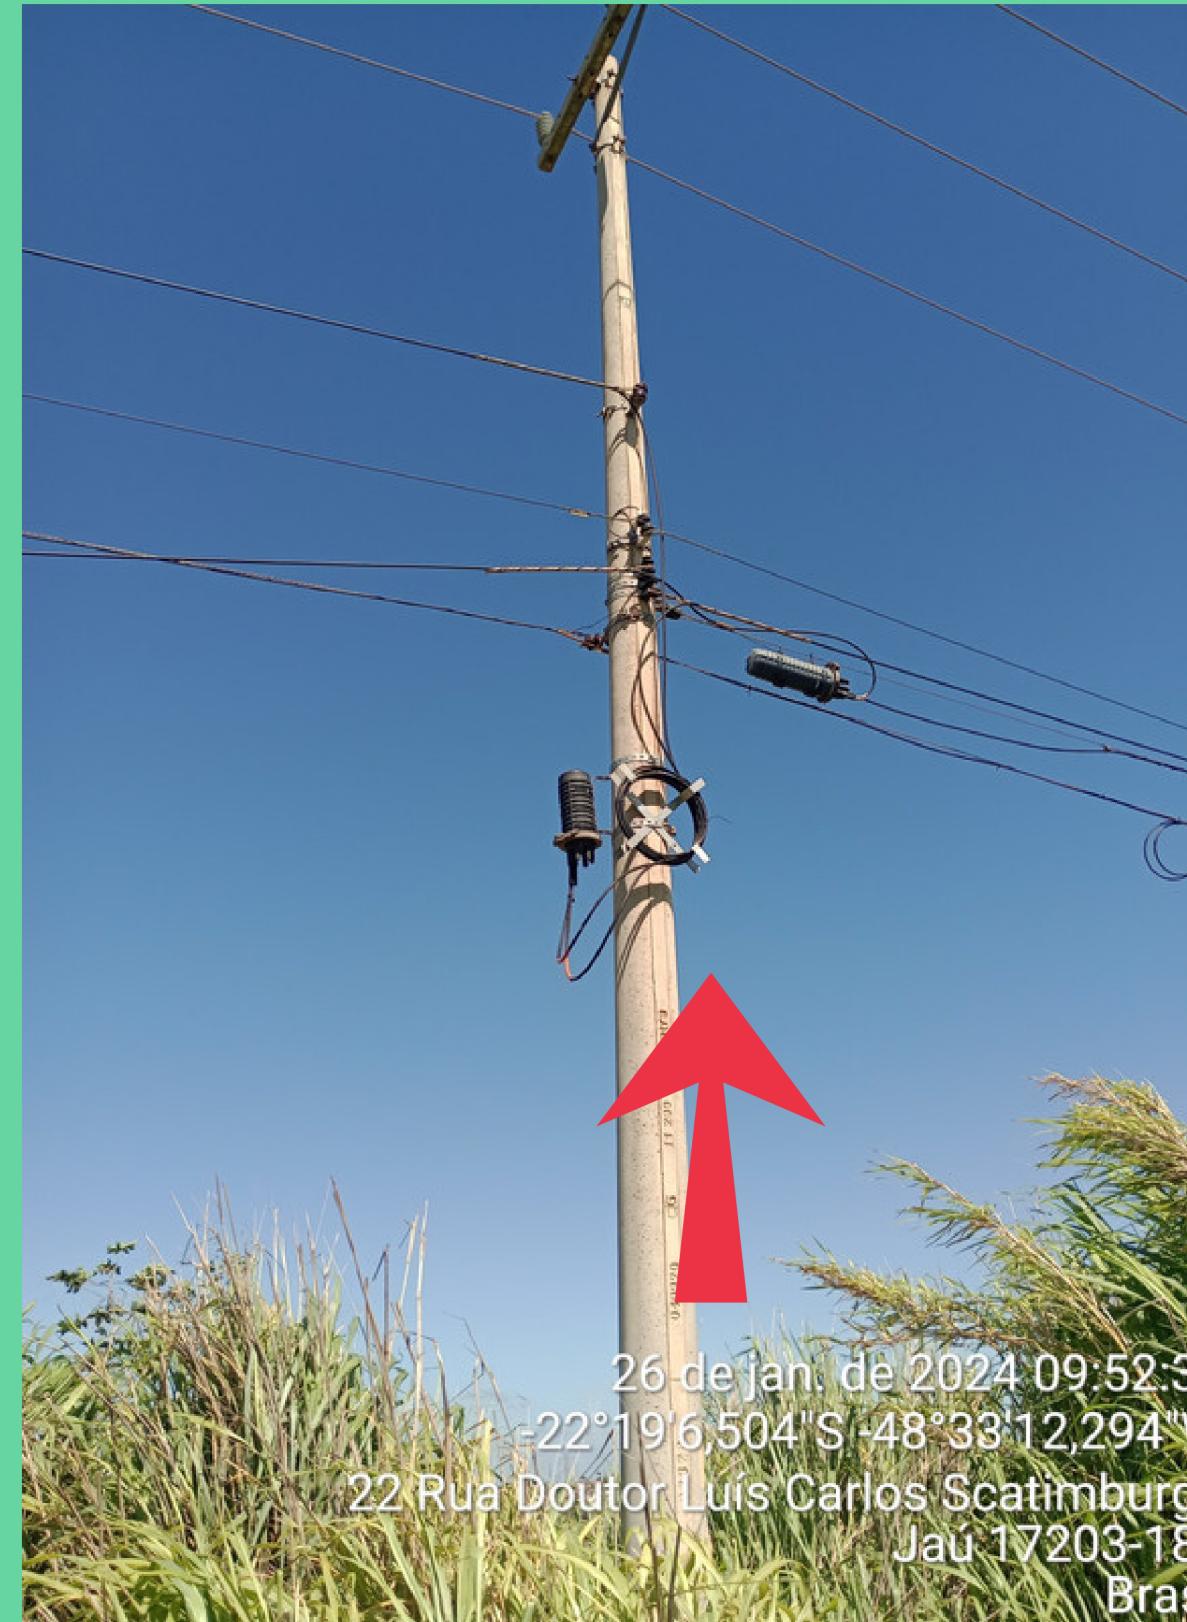
3^a Caixa de Rompimento

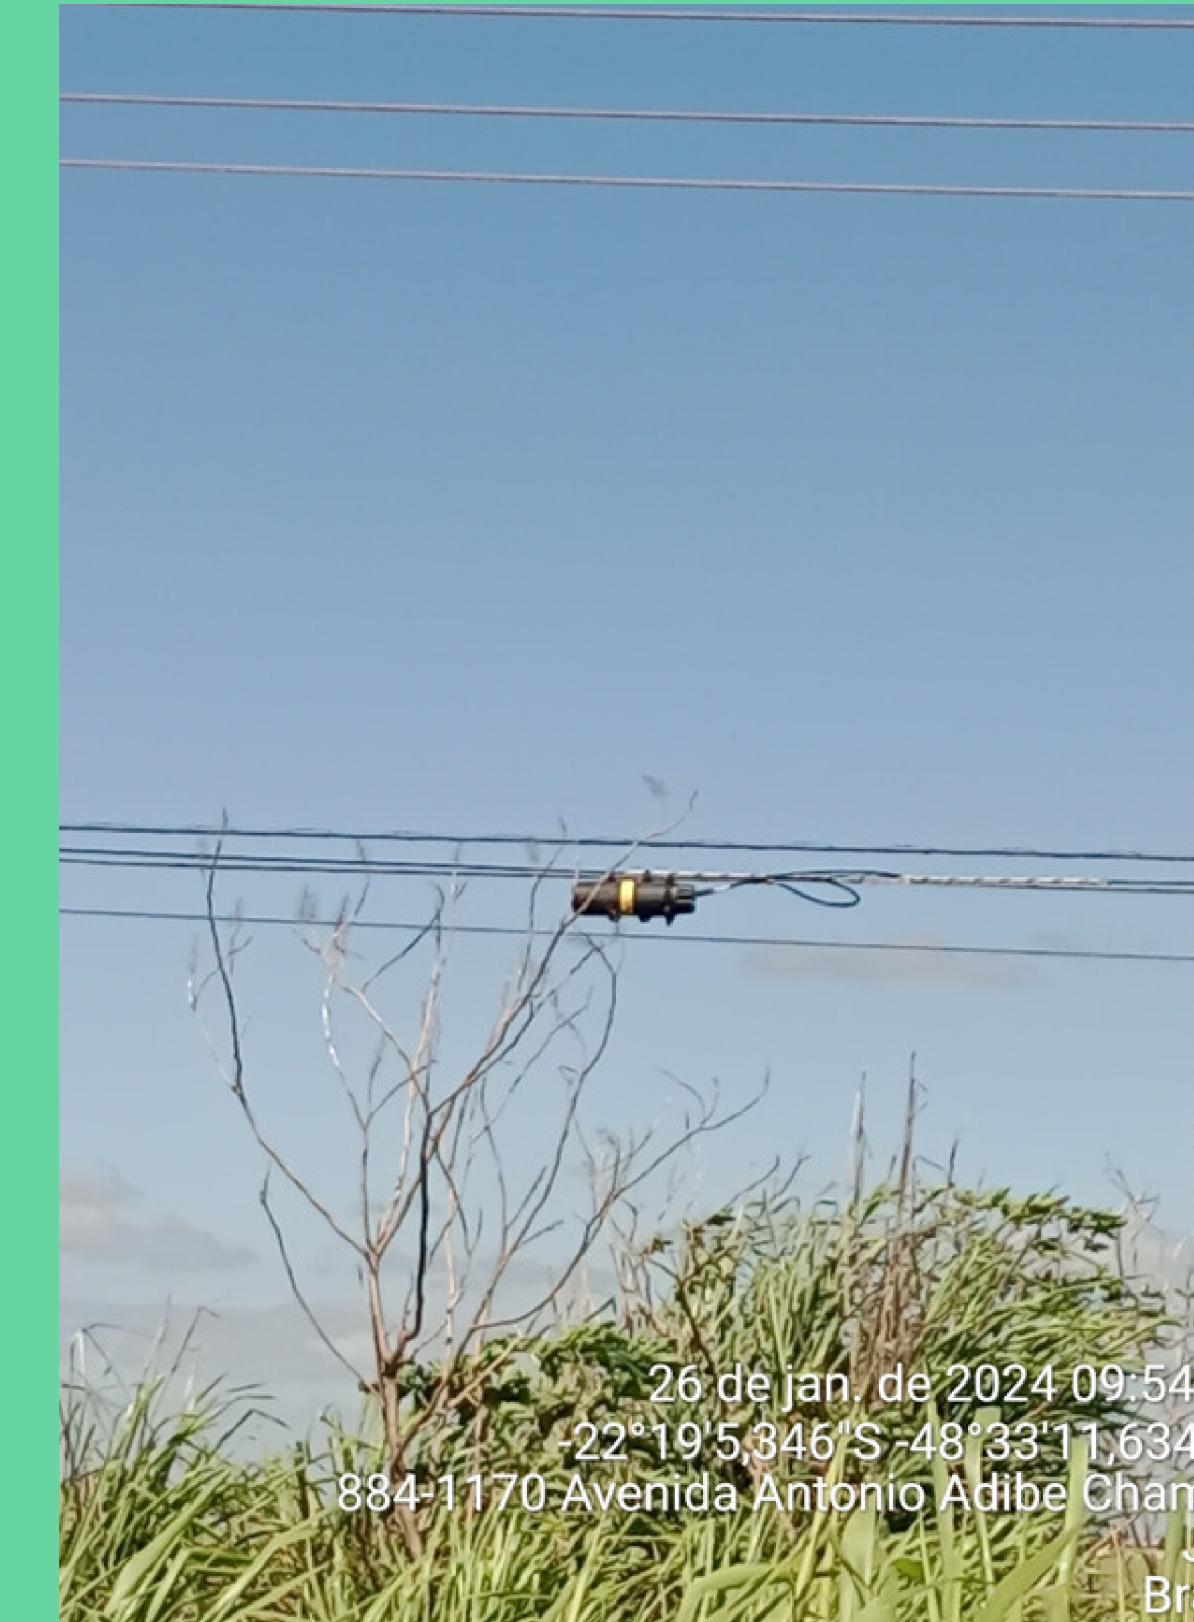
4^a Caixa de Rompimento

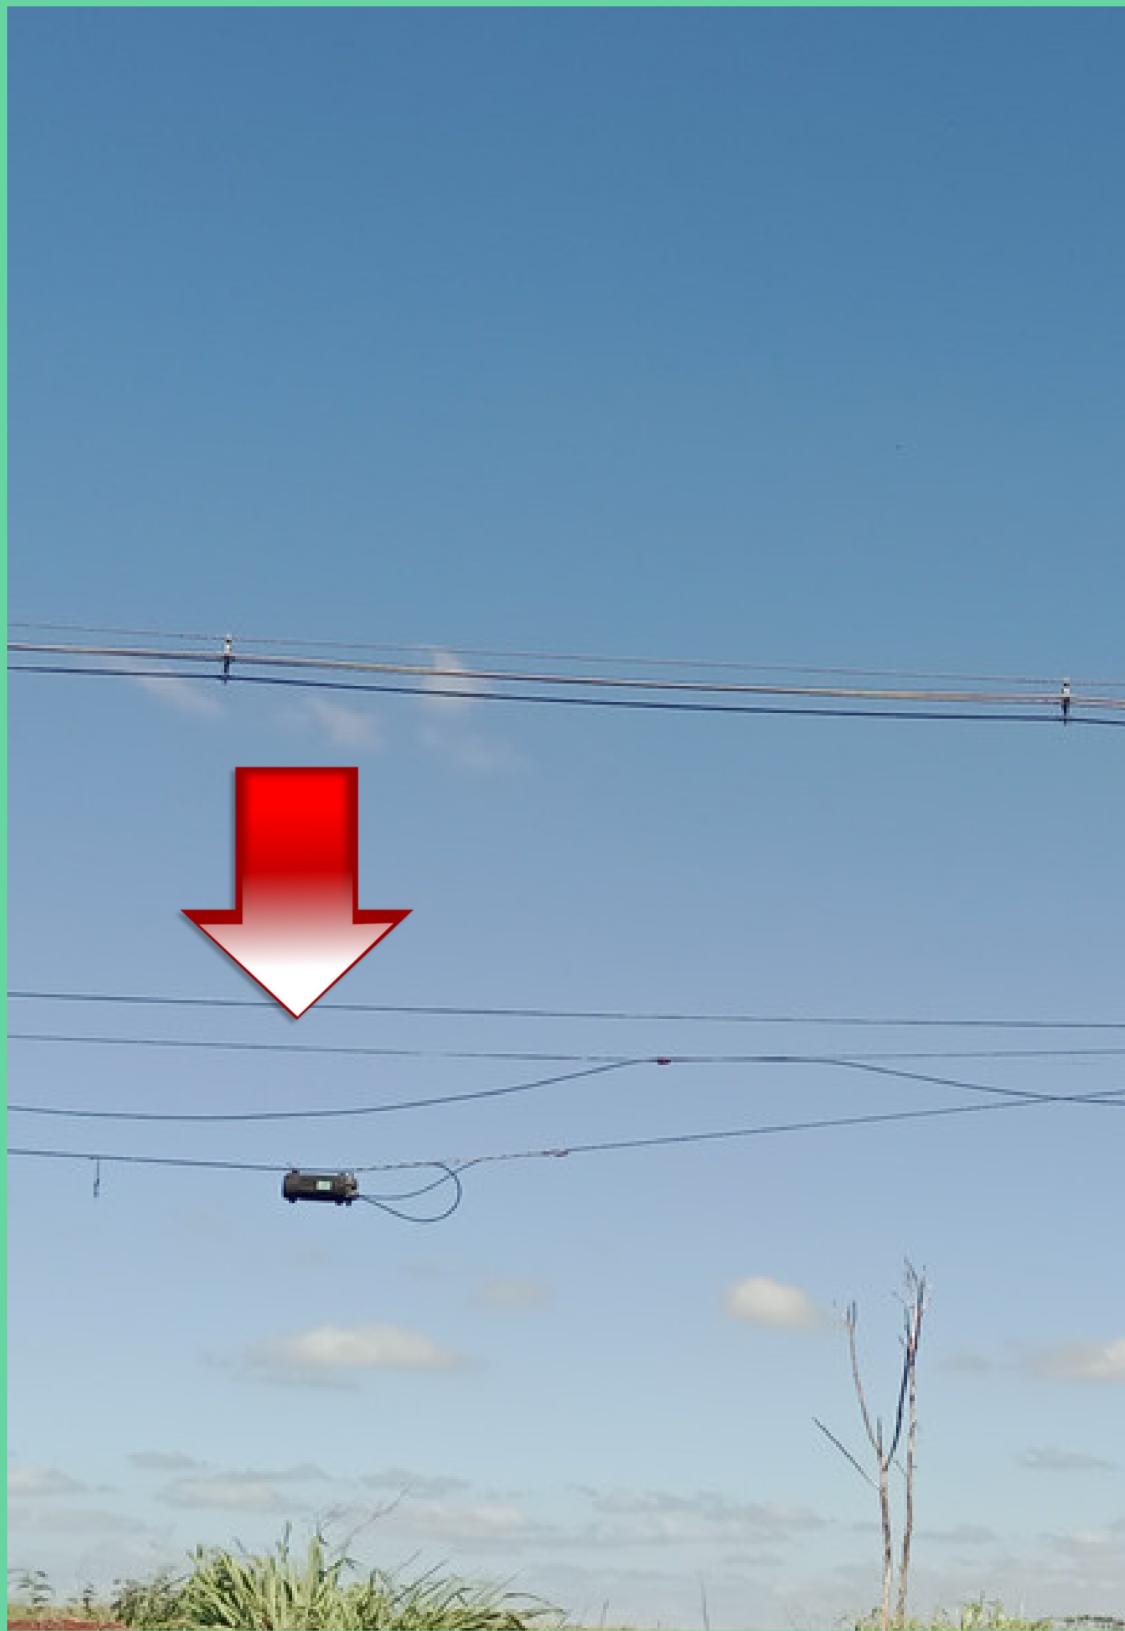
5^a Caixa de Rompimento

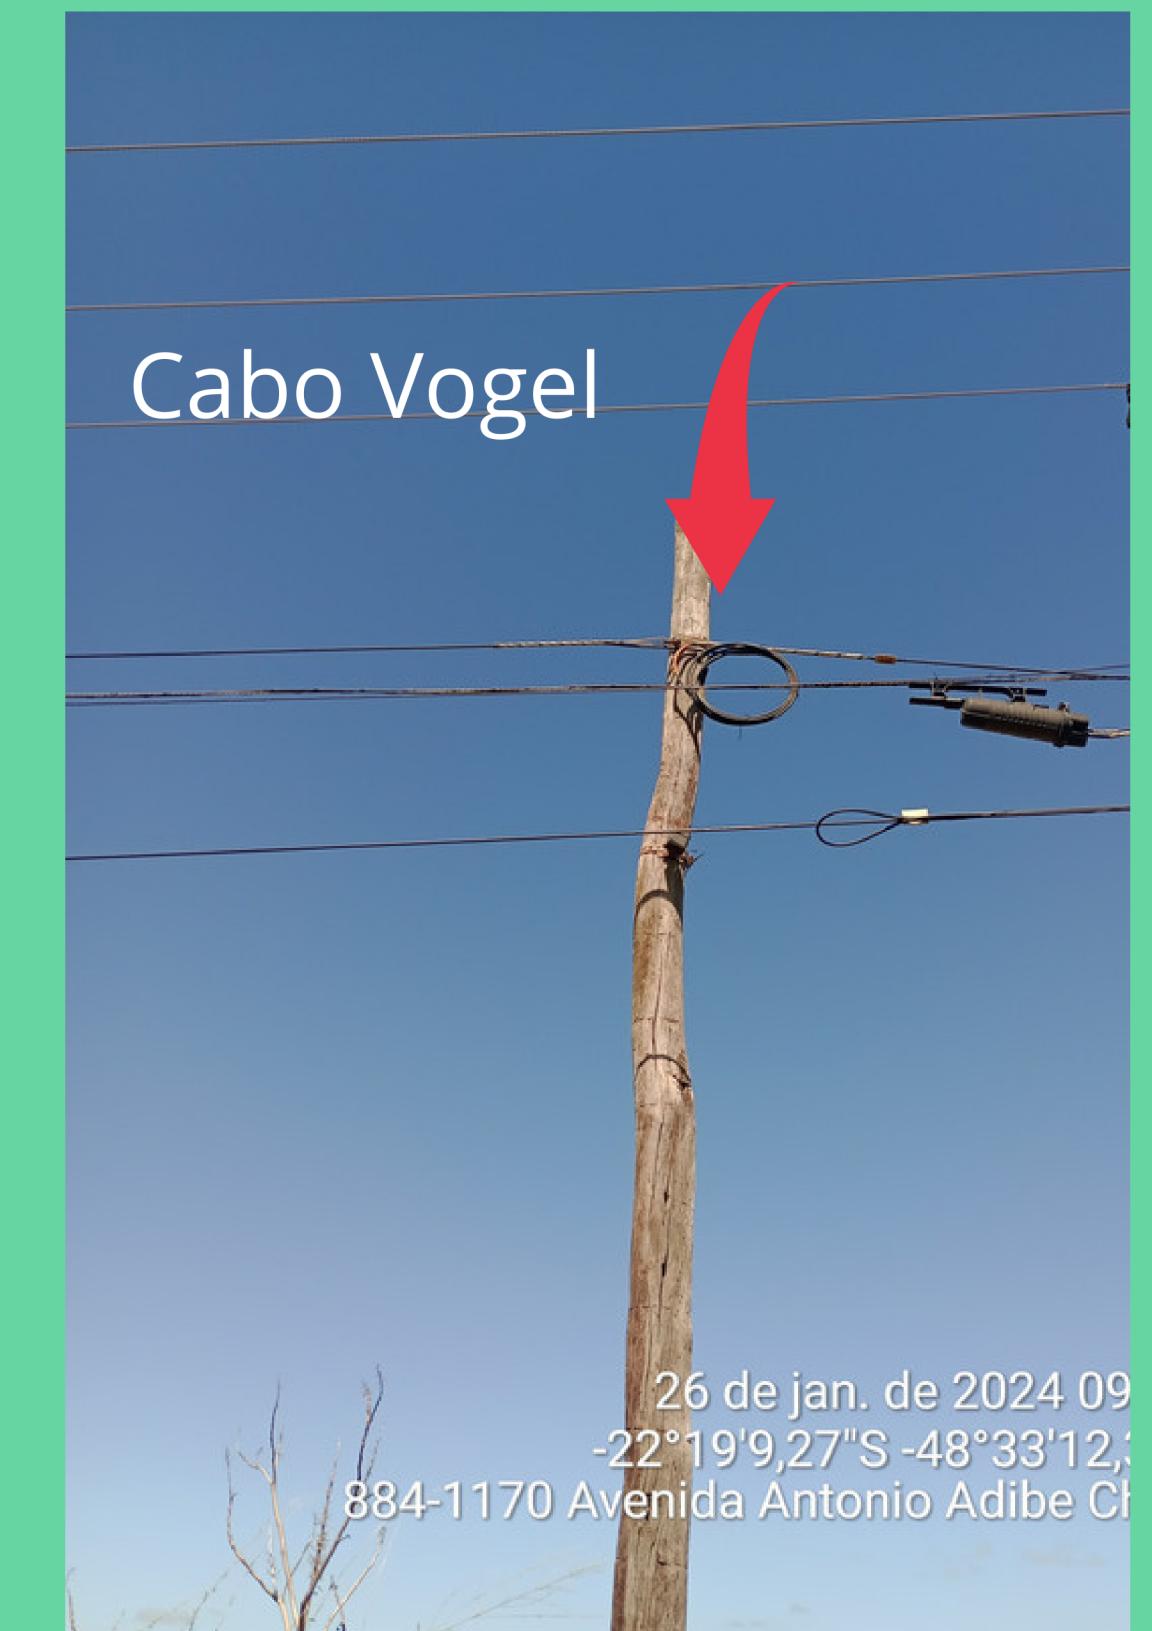
Poste de madeira quebrado
