Rapport Séance n°6 12.02.2020

Thomas Di Grande Peip 2 G1

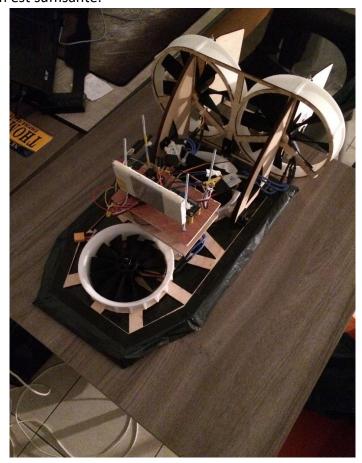
- Démontage de la structure de support de la carte + batterie
- Dessoudage des câbles d'alimentation moteurs
- Re-soudage des câbles d'alimentation des moteurs selon le protocole suivant :
 - → Problème initial : le prototype ne fonctionne pas (les moteurs ne produisent pas un souffle d'air suffisant pour gonfler la jupe)
 - → Hypothèse : les moteurs sont branchés en dérivation sur la même sortie de l'alimentation, en conséquence de quoi, ils tirent trop d'énergie sur la sortie, ce qui limite leurs vitesses.
 - → Test n°1 : Rallumage des moteurs de la jupe seul brancher sur deux alimentations séparer.
 - → Résultat : les deux moteurs fonctionnent correctement et soulèves le prototype.
 - → Test n°2 : Branchement des moteurs de propulsion sur la troisième sortie de l'alimentation.
 - → Résultat : Les 4 moteurs fonctionnent en simultané à pleine vitesse, l'alimentation est suffisante.

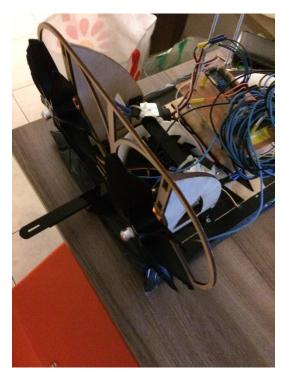
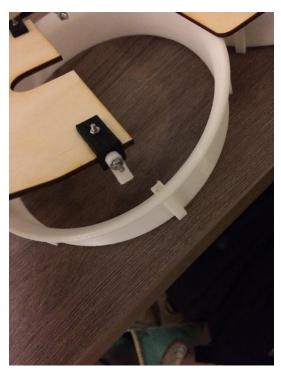
- Suite : remontage de la structure
- Un élément support de gouverne à casser, sera réparer pour la prochaine séance.
- Redémarrage moteurs et test après remontage : le prototype ne ce soulève plus, en conséquence de quoi il est probable que les soudures du montage et la structure en elle-même soit incriminer :
 - → Hypothèse : le support sous jupe (cadre rectangulaire de sortie d'air pourrais être responsable de cet échec.
- Le moteur de propulsion droit ne répond plus, de même que le moteur jupe arrière.
- La jupe du prototype est sévèrement endommagée et va nécessiter un remplacement.
 - → Objectif avant la séance : réparer le prototype et prévoir le remplacement de la toile en plastique de la jupe.

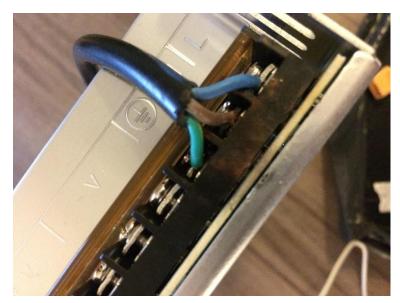
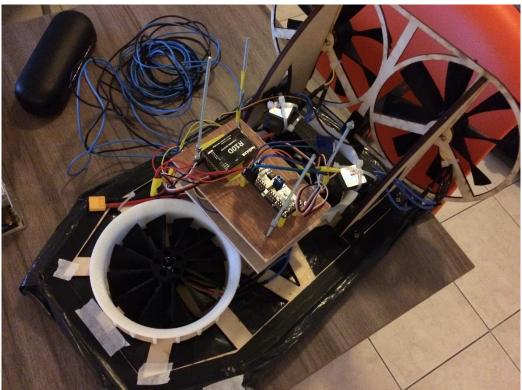
- Bilan des tests : le problème identifier est celui de l'alimentation moteurs, la solution envisager est l'alimentation des deux moteurs de la jupe sur des câbles séparer, puis l'alimentation de la propulsion sur un même câble.
- En raison d'un cour circuit provoquer par l'alimentation de l'aéroglisseur, les tests suivants sont reporter à la prochaine séance.
