Hoe presteert de akoestiek van WBH 02B09? Een controle op de akoestieke normen

Kamil Khater Elsayed (Team 4)

Hogeschool van Amsterdam

5 April, 2024

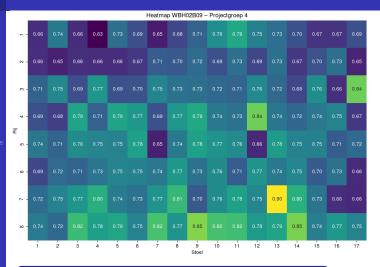
De norm voor collegezalen

0,7 tot 0,9 seconde^[2]

De gemiddelde nagalmtijd van deze collegezaal is 0,7322 seconden.
