Rapport de stage

Activité 1 : IPhone 7 avec un problème d'afficheur

Étude de cas

Pour cette étude de cas on va voir un problème de Cl audio et micro sur un IPhone 7.

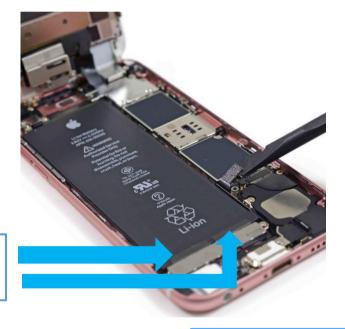
Scotch à enlever

Scotch à appliquer en dessous de la batterie

Une fois toutes les nappes enlever on enlève le scotch qui se situe en bas de la batterie est qui est coller au reste de la coque. Une fois le scotch enlever nous pouvons donc retirer la batterie.

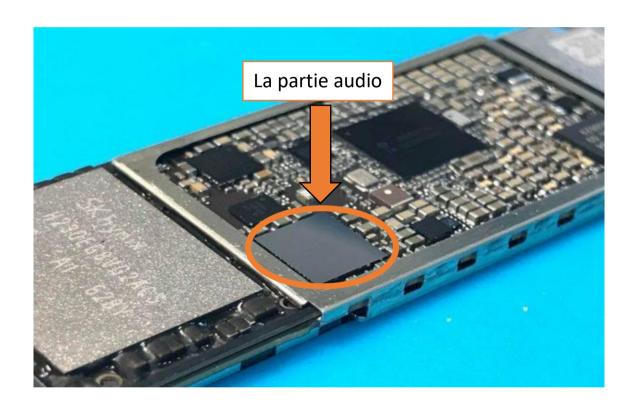
Étape 6: Après que le blindage à était enlever nous voyons la partie audio qui est (entouré ci-dessous). Puis nous la chauffons en protégeant les composant autour avec du scotch adhésif. Une fois la partie audio chauffer nous testons les appels (le micro comme l'audio) si notre correspondant nous entend etc... et si sa marche il n'y a pas besoin de changer le composant. Dans ce cas-là il n'y avait pas besoin de changer la pièce.

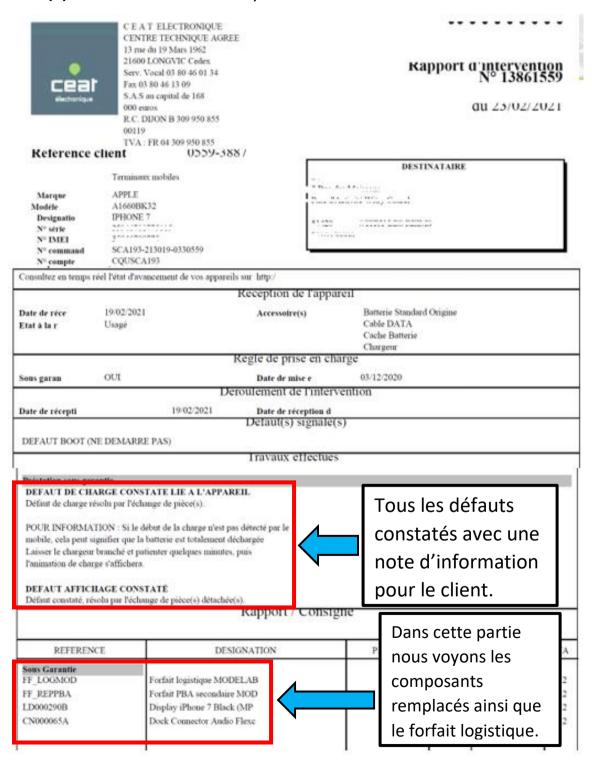
Une fois le téléphone réparé il est donc renvoyé au client avec le rapport d'intervention (voir ci-dessous un exemple de rapport d'intervention).
