# Relatório Consolidado de Recolhimento

Principais Motivos de Recolhimento — Aparelhos HealthGo Air

DATA DE EMISSÃO  
16/04/2026

PERÍODO ANALISADO  
24/03 a 15/04/2026

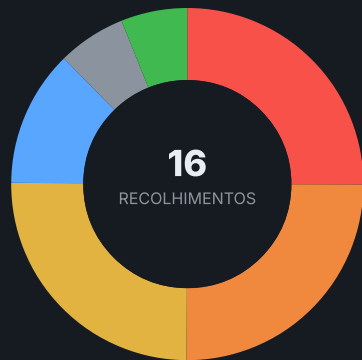
Foram analisados **16 relatórios N3** de investigação de produto (FRGH.049). Todos os casos resultaram em **recolhimento do equipamento**. A análise identificou **5 categorias principais de falha**, sendo as mais recorrentes: **falha de autenticação do HTU** (25%), **falha nas bombas pneumáticas** (25%) e **falha/descalibração de sensores** (25%). Juntas, essas três categorias representam **75% de todos os recolhimentos**, apontando predominantemente para falhas de hardware. Foram identificados **2 casos de reincidência** pós-reparo e **1 equipamento novo** que falhou no treinamento.

| Falha Autenticação HTU | 25% |
| Falha Bombas/Válvulas | 25% |
| Falha/Descalibração Sensores | 25% |
| Falha Conexão/Hardware | 12,5% |
| Aparelho não liga (DOA) | 6,25% |
| Manutenção Preventiva | 6,25% |

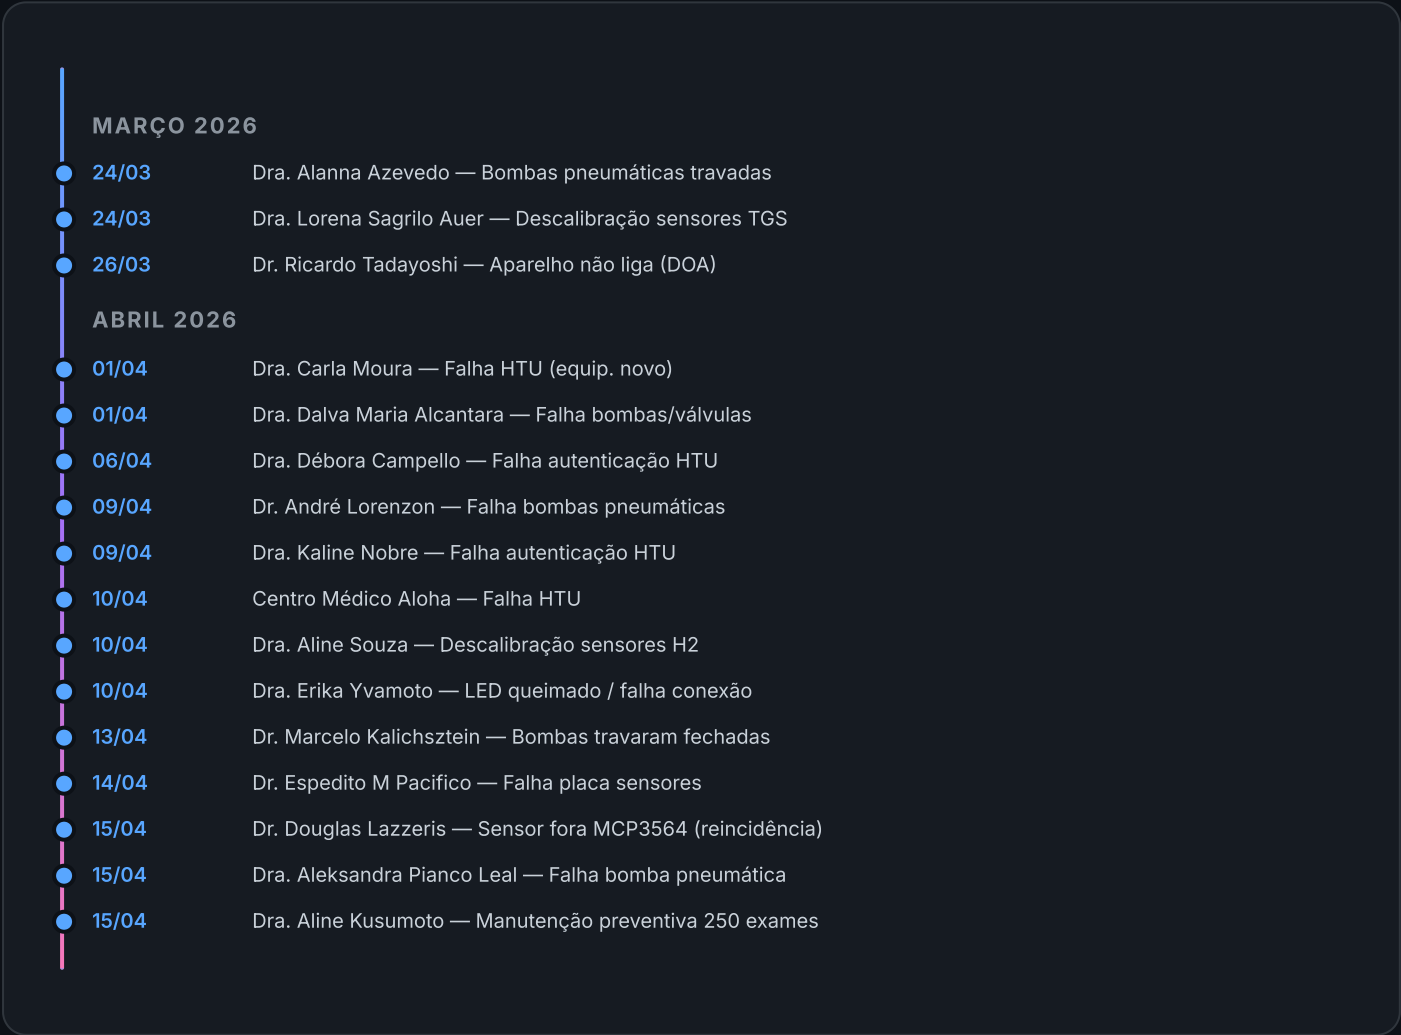
## 5 Linha do Tempo dos Recolhimentos

### CONCENTRAÇÃO TEMPORAL

Há uma clara concentração de recolhimentos na **primeira quinzena de abril/2026** (13 de 16 casos), sugerindo possível lote problemático ou degradação temporal de componentes.
