## REGISTRO DE INVESTIGAÇÃO DE PRODUTO

| Produto: | HealthGo Air |
| Número de Série / Lote: | 202603230014 |

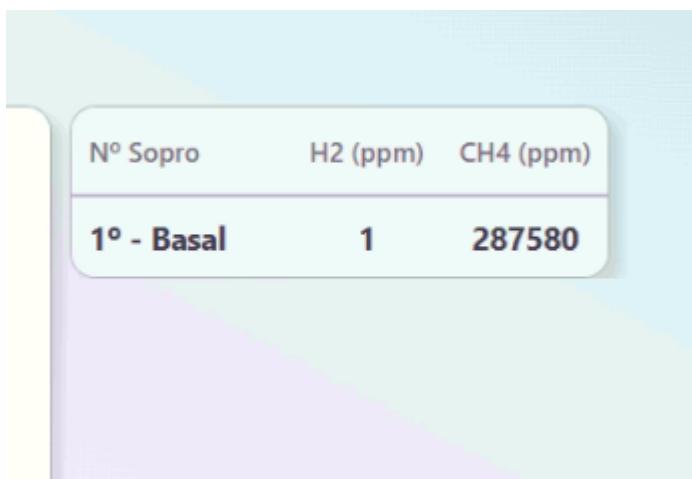
#### 4. EVIDÊNCIA FOTOGRÁFICA

| Falha de autenticação |

| <p>Fizemos o acesso remoto, alterei a versão de software e firmware para identificar o erro e o que causou a falha foi um erro de calibração no sensor de CH4 que impossibilita a autenticação do software. A engenharia fez uma SVM hoje 25/05 para testarmos e validarmos e conseguimos autenticar o software porém os valores de CH4 conforme antes previsto falha de leitura deram valores acima de 200.000ppms conforme mostra evidência. Tendo isso, solicitamos a substituição urgente do equipamento.</p> <p>Substituição do equipamento. Tendo em vista a experiência negativa, a influência da médica sob o ramo de profissionais da saúde e a inauguração da clínica que ocorrerá ainda nesta semana, a médica solicita o envio via Sedex 10 ou avião de um equipamento novo amanhã.</p> |

| Nº Sopro | H2 (ppm) | CH4 (ppm) |
| 1º - Basal | 1 | 287580 |

X Recolhimento do produto
