## REGISTRO DE INVESTIGAÇÃO DE PRODUTO

| Produto: | HealthGo Air |
| Número de Série / Lote: | 202508130003 |

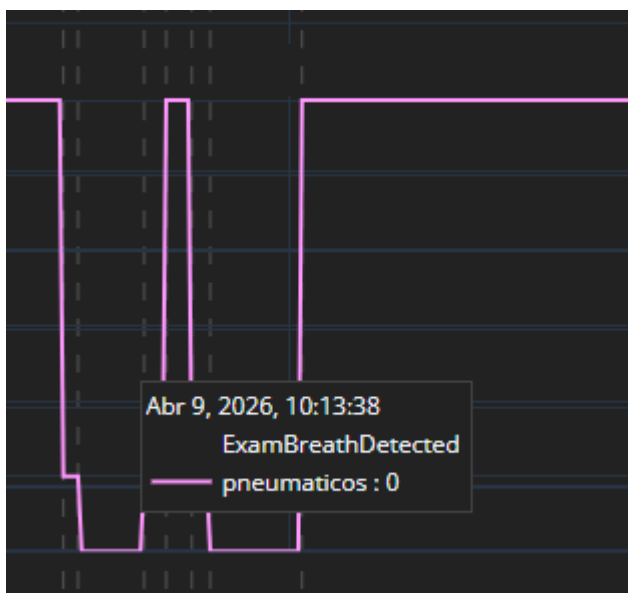
#### 4. EVIDÊNCIA FOTOGRÁFICA

| Falha no funcionamento da bomba pneumática. |

| A calibração desse equipamento parece ter sido feita com uma quantidade maior de gás. Foi anterior às novas modificações que fizemos no final do ano passado. Realizado atualização de firmware e processo de Desligar e ligar. A engenharia realizou um novo firmware, mas sem sucesso. |

X Recolhimento do produto
