## **2.3 Raport z odlania 2 par końcowych protez estetycznych oraz ich specyfikacja techniczna**

Nazwa projektu: Cloudleg  
Data sporządzenia: 31.03.2023  
Miejsce sporządzenia: Poznań  
Autor: Bartłomiej Stroiński

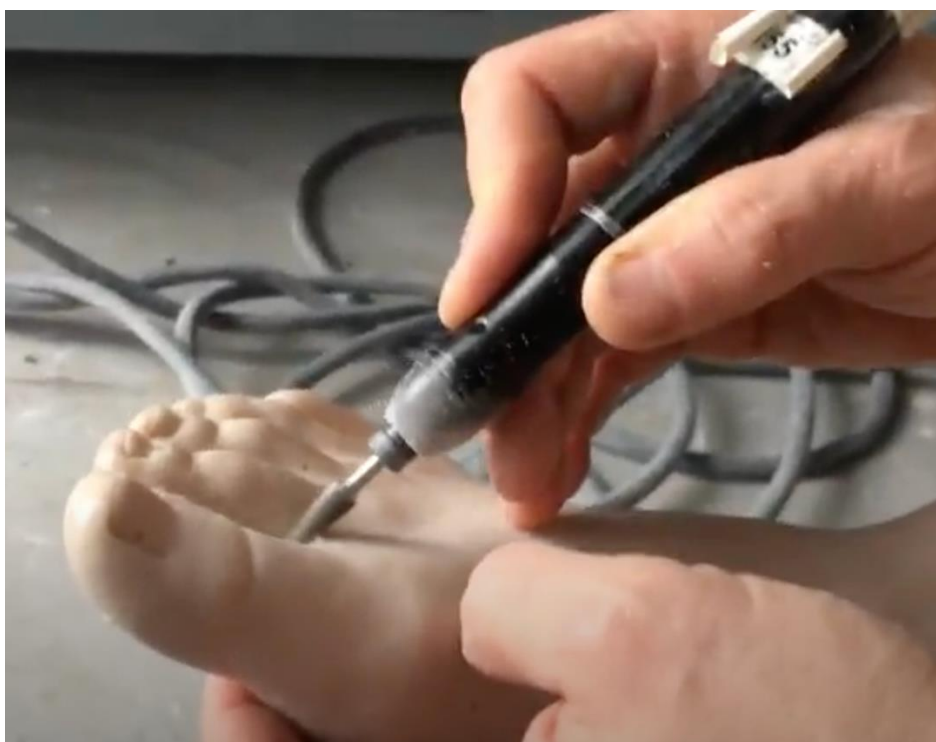
Otrzymane odlewy nóg miały rodzaj wystającego „szwu” wystającego z powierzchni, powstałego w miejscu styku skorup miękkich formy. Zostały one usunięte nożem introligatorskim, jednak nie przy samej powierzchni sztucznej nogi a około 0,5 mm powyżej, tak aby przypadkiem nie rozciąć gęstej powłoki pianki. Przez takie uszkodzenie pod wewnętrznym ciśnieniem protezy mogłaby zacząć się z czasem wydostawać pianka wewnętrzna mniejszej gęstości, podobnie jak się dzieje w rozciętym siodełkiem rowerowym. Pojawiły się także niepożądane artefakty w postaci gęstej pianki poliuretanowej w okolicy palców stóp sztucznej nogi. Zostały one usunięte ręczną szlifierką pneumatyczną.

Zdjęcie 7. Usuwanie zbędnych pozostałości pianki poliuretanowej ze stopy sztucznej nogi poprzez frezowanie.

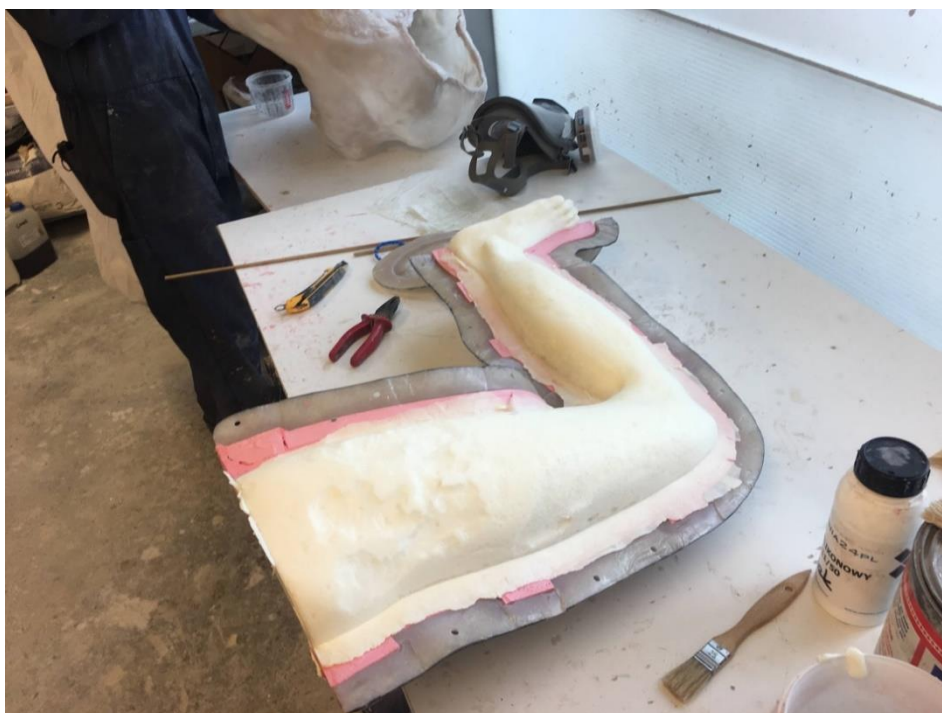
Np. w wyniku niepowodzeń podczas pracy z pianką Flex 100 została ona zmieniona na produkt o większej gęstości Flex 140. Prowadzono próby ilości pianki jaką należy wlać do formy ponieważ zbyt mała ilość nie kompresowała się wystarczająco wewnątrz formy powodując formowanie produktu ze znacznymi ubytkami. Z kolei zbyt duża ilość, mogłaby rozsadzić formę a w mniej drastycznej opcji uformować nogi zbyt twarde.

Zdjęcie 8. Jedna z nieudanych nóg podczas uwalniania z formy, widać znaczne ubytki pianki na jej powierzchni.
