PD_OF_Test3

OF_4434_X6, 17.11.2020, 16:55:56

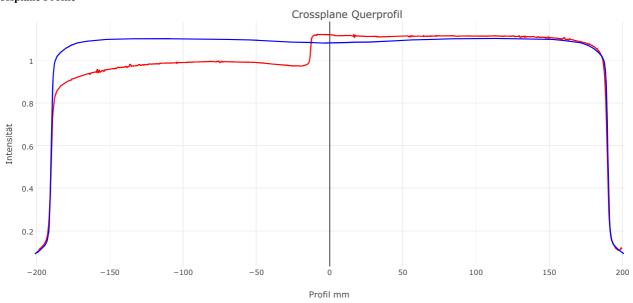
Crossplane Profile

Fehlerwerte:

Dosisfehler: 3.60

Sym Fehler Trans:-13.42

Hom Fehler :-4.06

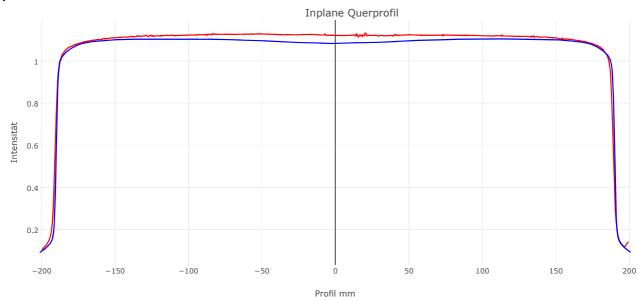
Inplane Profile

Sym Fehler Long: 0.13
