Seguridad Eléctrica

EXPERIENCIAS

¡Aprendamos de nuestra operación!

Experiencias

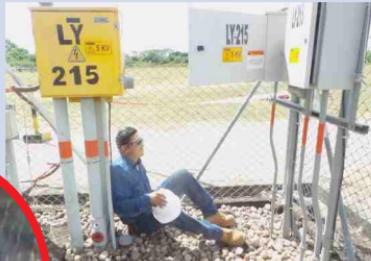
Subestación LY-215

CHOQUE ELÉCTRICO

Durante la ejecución de unas pruebas al transformador elevador del pozo LY-215, un Electricista Especialista de Variadores (“Especialista VSD”) que apoyaba la actividad, mientras buscaba un conector de 110V para apagar el panel de control del sensor de fondo del pozo, abrió una caja de inductores de 5kV donde se encuentran los fusibles del sensor y tocó uno de ellos con la mano izquierda, lo que le ocasionó un choque eléctrico debido a que el trabajador sostenía con la mano derecha la puerta de la caja de inductores. El trabajador cayó al piso golpeándose el hombro izquierdo y la cara, lo cual lo llevó a solicitar ayuda a su compañero que estaba cerca en el SUT (*Step Up Transformer*) de la subestación, quien procedió a asistirlo, a llevarlo al Centro médico de Caño Limón donde recibió atención médica, y a reportar el incidente. Horas más tarde el trabajador fue trasladado en avión ambulancia hacia Bogotá, para evaluación especializada.

- » El Especialista VSD que apoyaba la actividad decidió de manera autónoma intervenir el sensor de fondo sin estar autorizado para realizar maniobras eléctricas, sin utilizar guantes dieléctricos, sin des-energizar el equipo, ni realizar prueba de ausencia de tensión, incumpliendo el procedimiento HES de aislamiento Eléctrico 60.450.161.
- » El Especialista VSD no atendió la señalización que tiene la caja: “peligro riesgo eléctrico”, nivel de tensión de 5KV, advertencia de precaución: “no manipular o trabajar en éste equipo mientras se encuentre energizado”.

- » Realizar campaña de re-entrenamiento a empleados Oxy y a empleados de empresas contratistas que desarrollan trabajos relacionados con temas eléctricos, con el fin de reforzar las 5 reglas de oro de seguridad eléctrica.
- » Evaluar la opción de estandarizar que todos los sensores de fondo tengan un medio de desconexión (*mini breaker*) externo en su caja de control.
- » Evaluar la instalación de enclavamiento eléctrico en todos los paneles y cajas de media tensión en pozos.

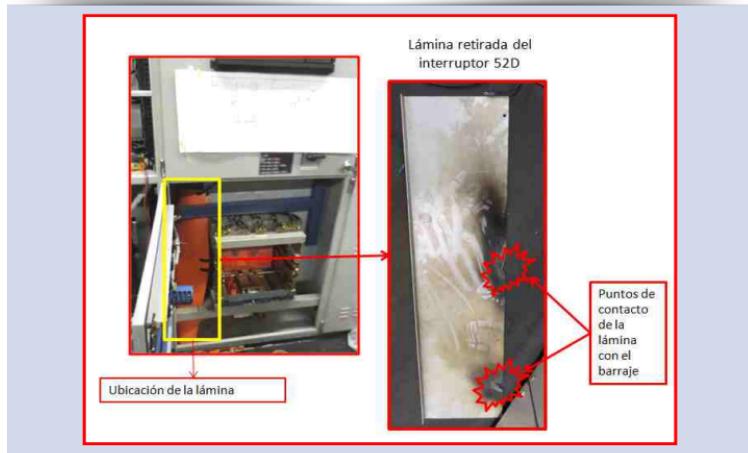
EVENTO ELÉCTRICO SWG GPF1

Durante los trabajos de cambio de un interruptor de 480 VAC en el SWG de GPF1, un electricista externo retiró la tapa metálica que aísla el barraje del interruptor contiguo para instalar un soporte. Al retirarla, se presentó contacto involuntario entre la tapa y el barraje, lo cual generó arco eléctrico. No hubo afectaciones a personas y equipos ni pérdidas de producción.

- » En la explicación de la actividad no se detalló el alcance del trabajo. No se aclaró que requerían retirar una tapa lateral que cumple la función de cubrir las conexiones de potencia de la celda y barraje del MCC.
- » El electricista decide retirar la lámina metálica en la celda del interruptor 52D que se encontraba energizada, sin verificar ausencia de tensión .

- » Definir los requerimientos para Trabajos Eléctricos donde el Ejecutante es un Contratista No Permanente que no puede cumplir con los requisitos para ser Electricista Autorizado.
- » El Aprobador Local debe asegurar que la labor finalmente ejecutada corresponda al alcance y tipo de trabajo definido dentro del Permiso y que cualquier desviación a dicho alcance deberá requerir una nueva evaluación de peligros y si es el caso, la aprobación de un nuevo Permiso de Trabajo que cubra el nuevo alcance.

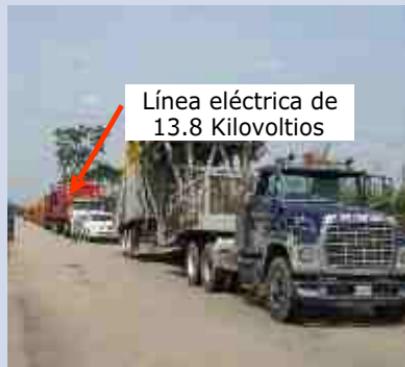
Vía Nacional

FATALIDAD (CONTACTO CON ELECTRICIDAD)

Carga que produjo la energización con la línea eléctrica

Durante la movilización de un taladro desde Caricare hacia el pozo CR01, un trabajador que escoltaba la movilización, estaba dirigiendo la maniobra para pasar debajo de una línea eléctrica de 13.8 kilovoltios. El trabajador le indicó al conductor del tractor camión que se detuviera y se dirigió hacia la parte trasera del vehículo, se apoyó en un extremo de la carga e inmediatamente recibió una descarga eléctrica. Sus compañeros rápidamente le prestan los primeros auxilios, pero su reanimación fue imposible.

- » La línea eléctrica no cumplía con la altura mínima reglamentada por RETIE (5.60 m).
- » No se realizó medición topográfica de la altura de la línea eléctrica ni el nivel de tensión. No se cumplió con la distancia mínima de seguridad que se debe tener entre la carga del tractor camión y la línea eléctrica energizada.
- » No existía un procedimiento para movilización en cruces de líneas eléctricas.
- » El Personal no tenía capacitación en la identificación de riesgos eléctricos. El programa de capacitación contemplaba aspectos generales que no especificaba el concepto de riesgos eléctricos.

- » Elaborar procedimiento para movilización de torres en cruces de líneas eléctricas, incluyendo las distancias de seguridad que se deben tener a las líneas eléctricas energizadas de acuerdo al nivel de tensión.
- » Asegurar que las líneas eléctricas energizadas en los cruces de vías de la movilización de torres de servicio o perforación, cumplan con las alturas reglamentadas de acuerdo a la norma colombiana RETIE.
- » Incluir en el programa de entrenamiento, los riesgos eléctricos que se pueden presentar durante la movilización de cargas y las distancias mínimas de seguridad a líneas eléctricas energizadas de acuerdo al nivel de tensión.

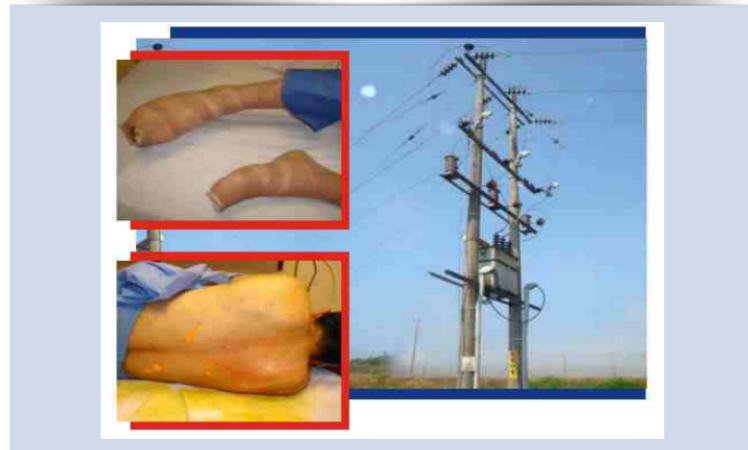
📍 Líneas de transmisión sur

QUEMADURAS POR FALLA ELÉCTRICA

Durante las labores de reparación de templete en la estructura eléctrica E501 de la línea sur, un trabajador estaba inspeccionando el templete para localizar la varilla de anclaje y realizó apiques para verificar su profundidad. Al remover la arena, el cable de retención cedió y se produjo contacto con una de las fases de la estructura, originando un arco eléctrico hacia tierra. La falla eléctrica alcanzó al trabajador causándole quemaduras en los pies, la espalda, glúteos y brazo izquierdo.

- » La varilla de anclaje del templete no estaba asegurada con un bloque de anclaje, solo estaba sujetada con la compactación del terreno.
- » El aislador tensor del templete estaba por encima de las líneas energizadas.
- » Teniendo en cuenta lo anterior, una vez se removió el terreno para verificar la profundidad de la varilla del templete, el cable del templete se aflojó y se acercó a una fase ocasionando el arco.

- » Inspeccionar las estructuras para corregir los anclajes y verificar que los aisladores de los templetes queden por debajo de las líneas energizadas.
- » Cada vez que se manipule un templete se deben utilizar guantes dieléctricos.
- » Revisar y actualizar el procedimiento del trabajo para mantenimiento y retensionado de templetes en estructuras.

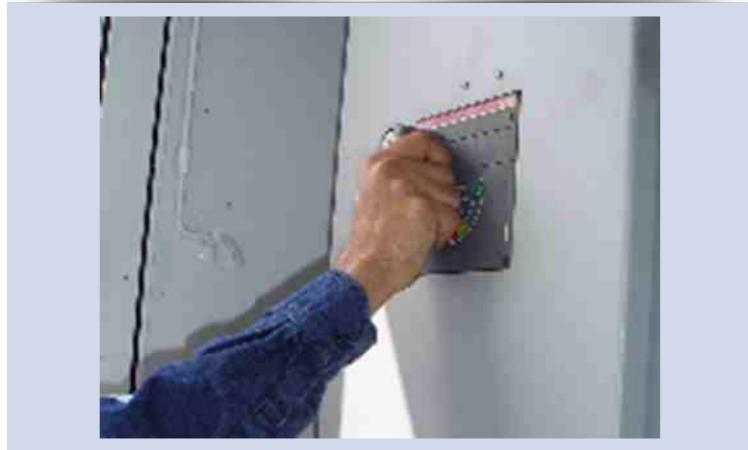
📍 Variador LY-11

CORTOCIRCUITO AL ABRIR BREAKER EN VSD ROBICÓN DE LY11 (1000 KVA NEXTGEN)

Durante el trabajo de reparación del VSD Robicon, al cual se le estaba cambiando la fuente de alimentación de control, y al proceder a abrir el *breaker* de entrada para desenergizar completamente el equipo y conectar el motor, se produce arco eléctrico dentro del cubículo, saliendo la radiación de alta temperatura por los espacios libres de la manija del *breaker*, alcanzando la mano derecha del trabajador.

- » Acción insegura: Realizar maniobra del interruptor sin protección de manos.
- » Condición Insegura: Cable de alimentación del *breaker* con falla en el aislamiento.

- » Revisar cableado existente hacia *breaker* de control y aires acondicionados en VSD's Robicon.
- » Revisar el diseño de acometidas que alimentan cargas auxiliares del VSD Robicon, tales como Aires Acondicionados y Control.
- » La modificaciones en los circuitos de 480 Vac de los variadores Robicon deberán ser avaladas por el fabricante.
- » Reentrenamiento en el modulo de Seguridad Electrica para el trabajador y personal que ejecuta maniobras eléctricas.

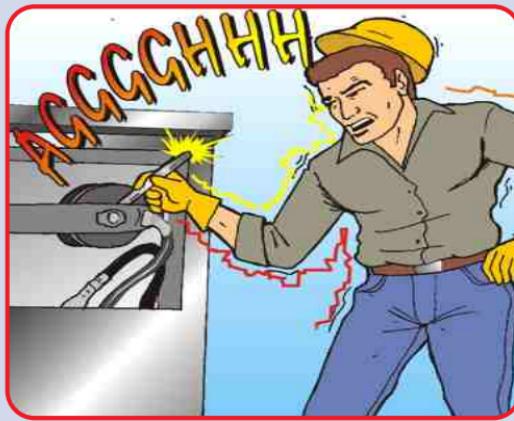
📍 Caja de venteo de pozo MN-08

CHOQUE ELÉCTRICO EN CAJA DE VENTEO DE MN-08

Durante el re-arranque del campo, en la plataforma donde están los pozos MN-08 y MN-18 se presentó un incidente por contacto con electricidad al trabajar en la caja de venteo de un pozo energizado (MN-08) en lugar de la caja del pozo que estaba fuera de operación (MN-18).

- » Por descuido o falta de atención, se procedió a intervenir la caja de venteo del pozo MN-08 que estaba en operación en lugar de la del pozo MN-18 que estaba desenergizado. Es importante anotar , que las cajas de venteo están debidamente señalizadas y la separación entre ellas es de aproximadamente 35 mts.
- » El diagnóstico de pozos es una actividad que debe realizar en parejas. Ese día el supervisor la realizó solo. Esto le pudo haber causado fatiga que disminuyó su nivel de atención.
- » Omitió el procedimiento de trabajo para aislamiento eléctrico el cual incluye verificación de ausencia de tensión.
- » El arranque de pozos sin la presencia de todos los técnicos contemplados en el plan de contingencia para esta área puso de manifiesto riesgos que no habían sido detectados anteriormente.

- » Asegurar el cumplimiento de los procedimientos existentes los cuales establecen que para todos los trabajos eléctricos se debe desenergizar, asegurar los sistemas con candados y lo más importante, que antes de intervenir cualquier equipo, se compruebe la ausencia de tensión.
- » Adquirir un medidor de tensión con rango 0-5 kV para verificar ausencia de tensión.
