## ລາຍງານຄວາມຄືບໜ້າການ ກໍ່ສ້າງ - ຕິດຕັ້ງ ໂຄງການ (Smart customs)

ທີ່: ດ່ານພາສີສາກົນຂົວມິດຕະພາບ III

ປະຈຳວັນທີ: 24 ເມສາ 2026

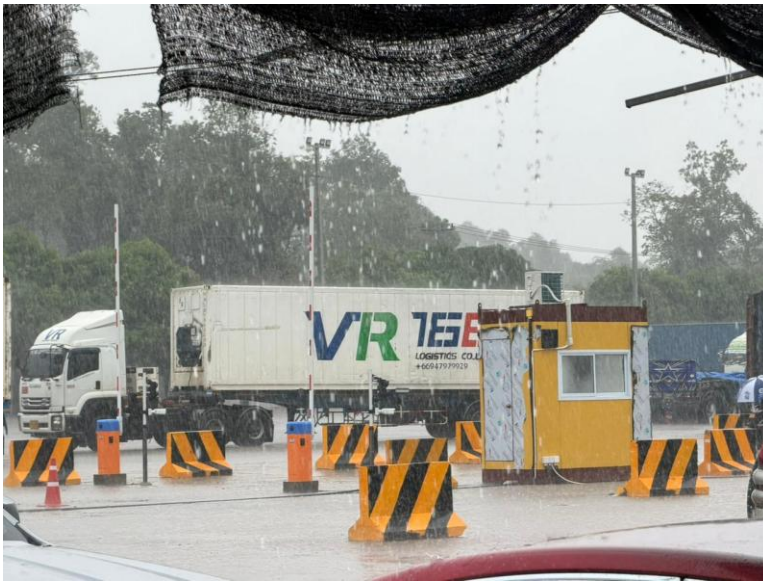
ທີມງານໄດ້ທຳການດຳເນີນງານຕາມແຜນຢູ່ດ່ານທ່າແຂກ ແຕ່ໄດ້ຮັບບັນຫາຝົນຝ້າອາກາດຕົກແຮງ ເຮັດໃຫ້ບໍ່ສາມາດດຳເນີນການຕິດຕັ້ງອຸປະກອນໄດ້ ບວກກັບຜົນກະທົບຝ້າຝົນ ເຮັດຕູ້ Gate ພະນັກງານທີ່ຈະຕິດຕັ້ງອຸປະກອນ ເກີດການຮົ່ວຊຶມຢ່າງແຮງ ເຮັດໃຫ້ບໍ່ສາມາດດຳເນີນງານໄດ້ຕໍ່ຕາມແຜນໄດ້.

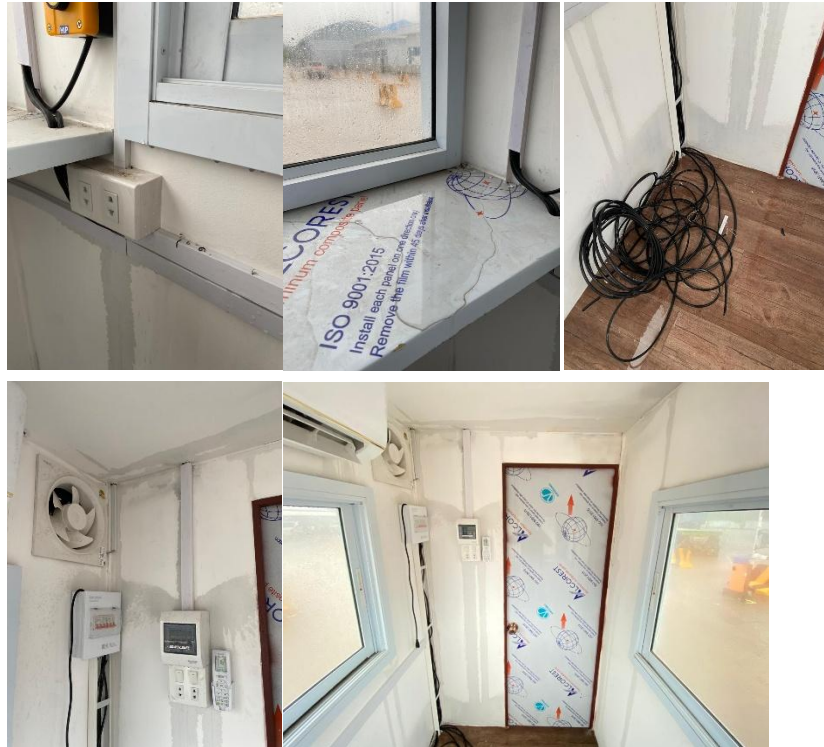
- ວັນທີ 24/04/2026: ໄດ້ດຳເນີນງານຕາມແຜນທີ່ວາງໄວ້ ແຕ່ໄດ້ຝົນບັນຫາເຮັດໃຫ້ບໍ່ສາມາດດຳເນີນງານໄດ້ຄື : ໄດ້ເກີດຝ້າລົມ ຝົນຕົກແຮງຕະຫຼອດວັນ ເຮັດໃຫ້ວຽກຕ້ອງໄດ້ຢຸດຊົ່ວຄາວເພື່ອ ປ້ອງກັນອຸປະກອນໄຟຟ້າໄດ້ຮັບຄວາມເສຍຫາຍ ຈາກນ້ຳຝົນທີ່ຕົກແຮງຕະຫຼອດວັນ ແລະ ບັນຫາເພີ່ມເຕີມຄື ຕູ້ Gate ພະນັກງານທັງໝົດ 4 ຕູ້ 3 ຈຸດຫຼັກ ໄດ້ຮັບຄວາມເສຍຫາຍທັງໝົດ ຈາກລົມຝົນເຮັດໃຫ້ເກີດການຮົ່ວຊຶມ.

- ຈຸດທີ1: ຕູ້ 1+2 ຝົບຄວາມເສຍຫາຍຢູ່ຈຸດດຽວກັນ

1. ລໍຖ້າຜູ້ຮັບເໝົາເຂົ້າມາສ້ອມແປງແກ້ໄຂຈຸດທີ່ຮົ່ວຊີມເສຍຫາຍ ແລະ ຕິດຕາມຝົນຝາອາກາດ ຖ້າຝົນຢຸດຕົກໃນວັນທີ 25-26 ນີ້ຈະໄດ້ທຳການສ້ອມແປງ ແລະ ຕິດຕັ້ງອຸປະກອນໄປຜ່ອມ.
